# 対策土受入地のモニタリング結果 <仁木町長沢西・南地区>

## ○ モニタリング結果(地下水)

### 発生土受入地における鉛・砒素の濃度の推移

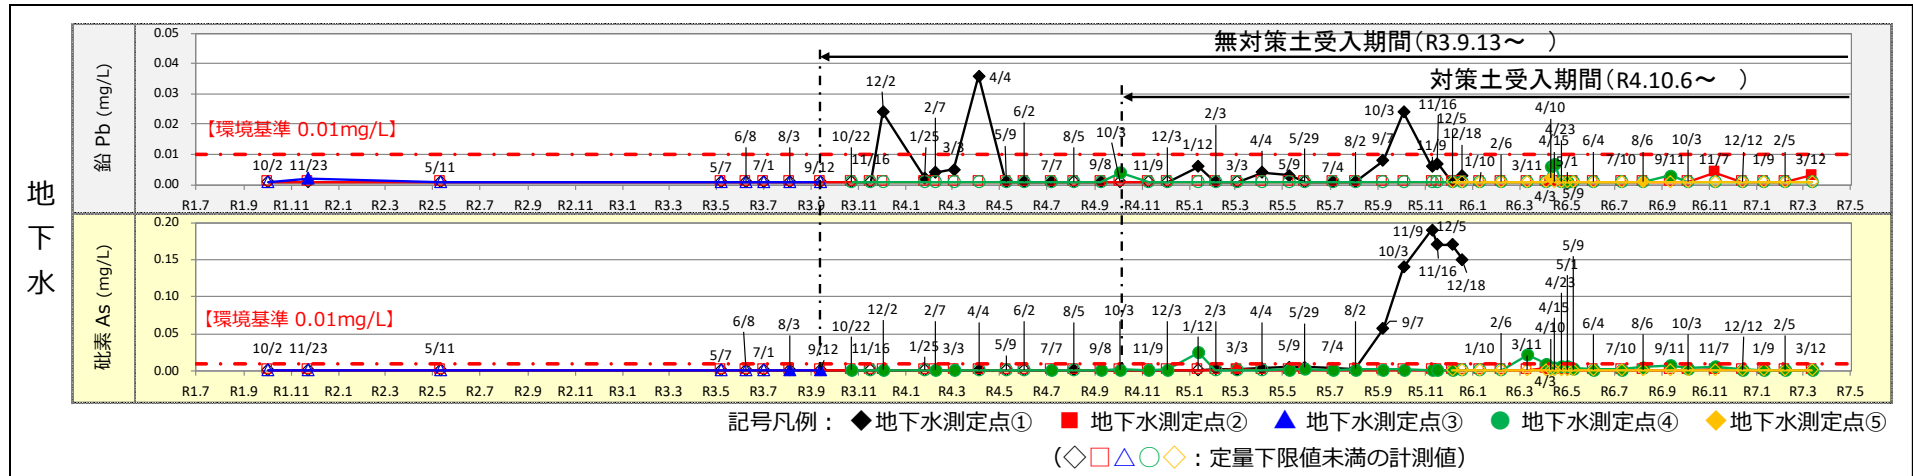
※ R3.12.2及びR4.4.4の鉛の計測結果が基準値を超過していますが、対策土受入開始前のため、対策土による影響ではございません。

※ R5.1.12、R6.3.11の砒素の計測結果が基準値を超過していますが、その後のモニタリング強化で基準値の超過は認められなかったことから、対策土による影響ではないと考えておりますが、今後も計測結果を注視していきます。

※ R5.9の採水以降、砒素の計測結果が基準値を超過していますが、当該観測孔が施工の進捗により盛土範囲内に入ったが観測用パイプを継ぎ足して観測を継続した影響によるものであるため、当該孔は廃止し、盛土範囲外に別途観測孔を設置して、モニタリングを継続しました。なお、当該孔の廃止に伴い、11月、12月の観測頻度を増やしています。

※ R5.10.3の鉛の計測結果が基準値を超過していますが、対策土に溶出量基準を超過する鉛が含まれていないこと、対策土受入開始前にも基準の超過が認められたことから、対策土による影響ではございません。

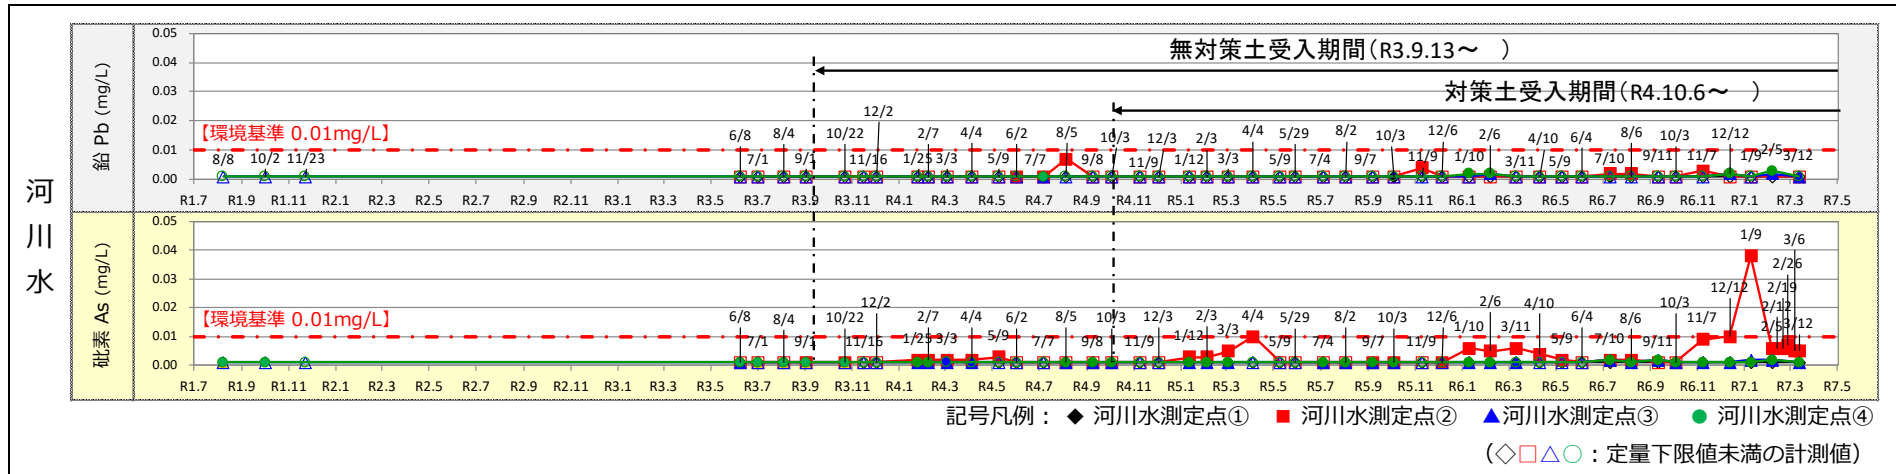
※ R7.1採水で砒素が環境基準を超過しました。これを受け、2月から観測を強化(1回/月→1回/週)しましたが、6週連続で環境基準の超過は認められませんでした。このため、現在は通常の観測(1回/月)を継続しています。
