# 対策土受入地のモニタリング結果 <仁木町長沢西・南地区>

## ○ モニタリング結果(地下水)

### 発生土受入地における鉛・砒素の濃度の推移

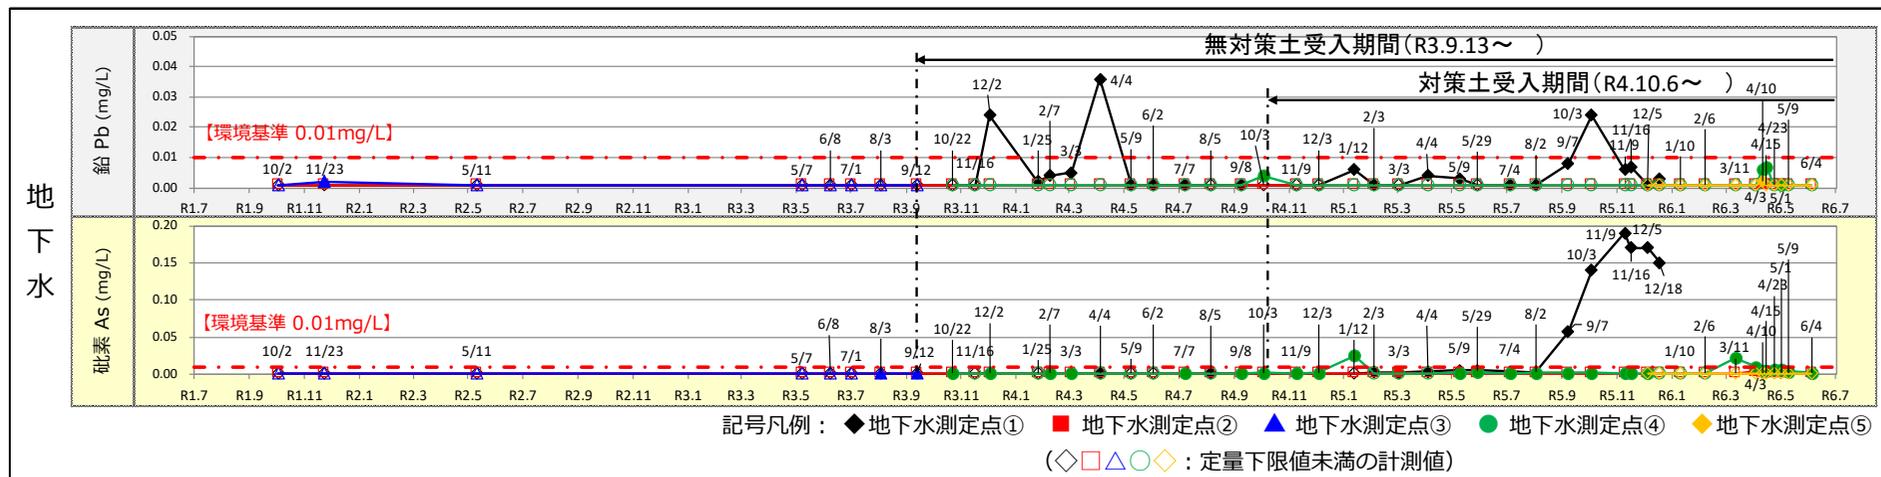
※ R3.12.2及びR4.4.4の鉛の計測結果が基準値を超過していますが、対策土受入開始前のため、対策土による影響ではございません。

※ R5.1.12、R6.3.11の砒素の計測結果が基準値を超過していますが、その後のモニタリング強化で基準値の超過は認められなかったことから、対策土による影響ではないと考えておりますが、今後も計測結果を注視していきます。

※ R5.9の採水以降、砒素の計測結果が基準値を超過していますが、当該観測孔が盛土範囲内にあり、盛土施工に合わせて観測用パイプを継ぎ足して観測を継続した影響によるもので、当該孔は廃止し、盛土範囲外に別途観測孔を設置して、モニタリングを継続します。なお、当該孔の廃止に伴い、11月、12月の観測頻度を増やしています。

※ R5.10.3の鉛の計測結果が基準値を超過していますが、対策土に溶出量基準を超過する鉛が含まれていないこと、対策土受入開始前にも基準の超過が認められたことから、対策土による影響ではございません。

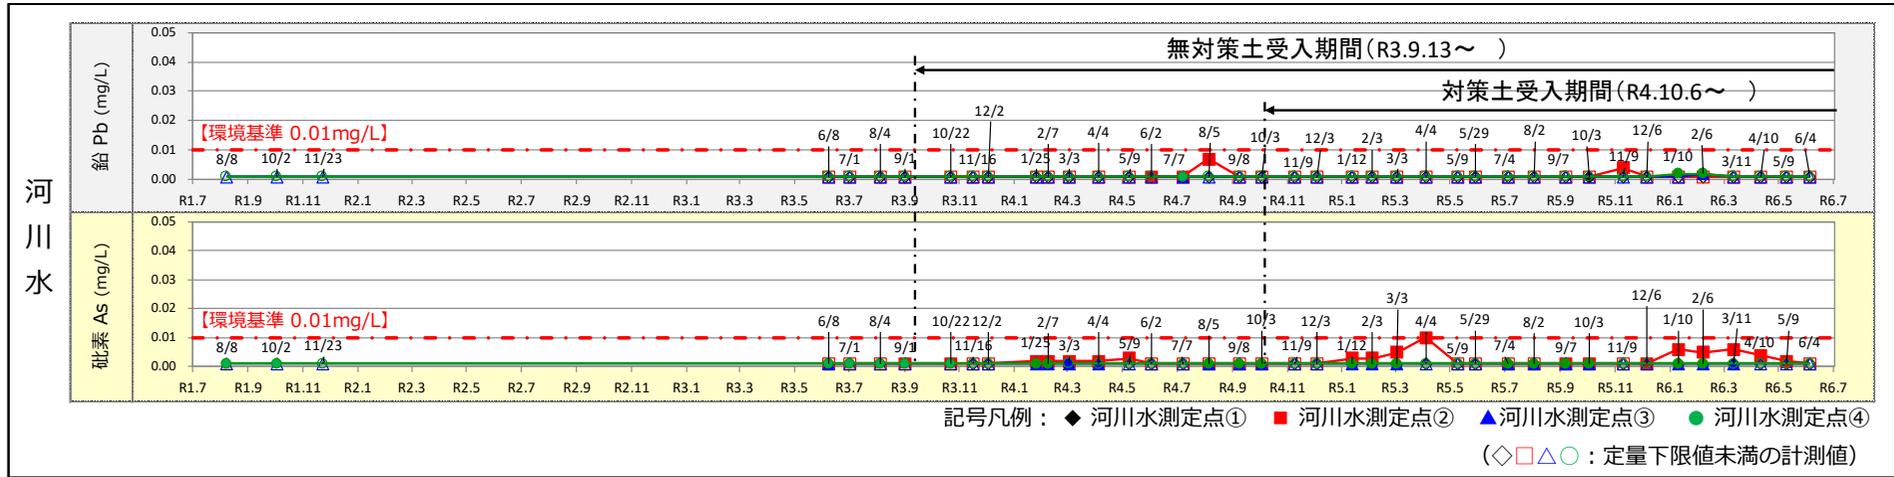
※ 定量下限値未満の計測値は定量下限値(0.001mg/L)として記載しています。
