# 北海道新幹線(新函館北斗・札幌間)工事月報①

2025(令和7)年2月1日現在

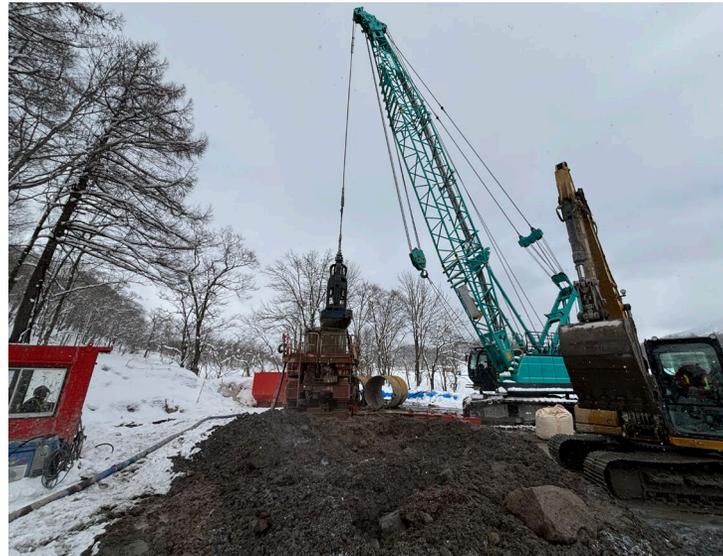
## 羊蹄トンネル(有島)

マシン停止位置付近地上部岩塊撤去状況

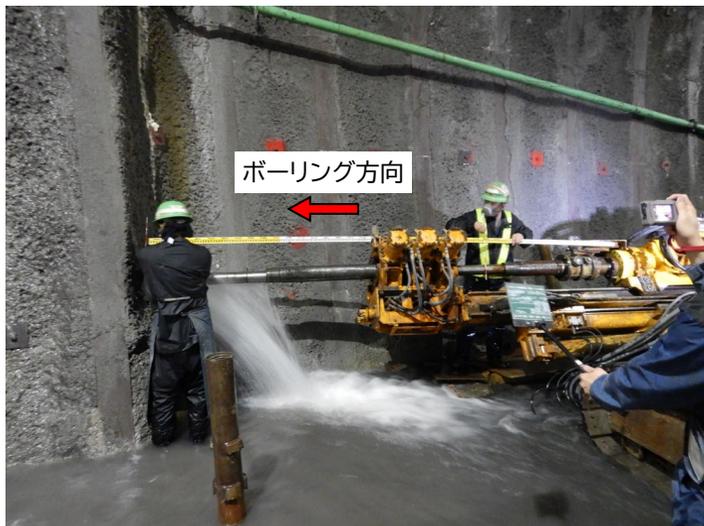
## 渡島トンネル(南鶉)

先進ボーリングの状況(前方の安山岩層からの大量湧水発生)

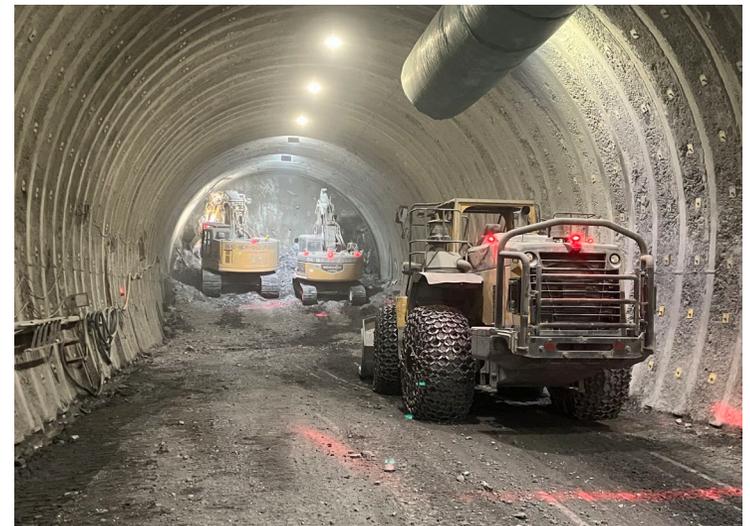
## 渡島トンネル(台場山)

トンネル掘削状況

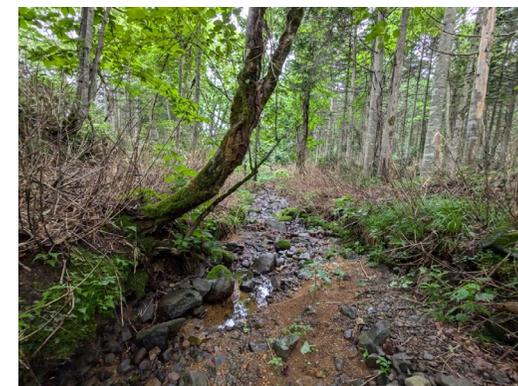
- 現在工事中の内浦トンネル近傍の「神社の沢川」について、濁水とトンネル工事との因果関係を確認するために、以下の調査を実施中。
  - ・ 川の流量調査を実施。引き続き、流量調査を実施中。
  - ・ 神社の沢川周辺での地下水の分布状況の調査（電気探査）を実施。現在、結果を分析中。
  - ・ 神社の沢川表流水とトンネル湧水の水質分析試験を実施。トンネル湧水と神社の沢川表流水は成分が類似していることを確認。引き続き、神社の沢川以外の周辺地域の水質と、神社の沢川表流水やトンネル湧水の水質との関係について調査を実施中。
  - ・ 神社の沢川の流水状況や表流水の伏流箇所を把握するために源流調査を実施。神社の沢川の源流位置を確認。
  - ・ 神社の沢川近傍の上<sup>かみ</sup>来<sup>り</sup>馬<sup>ば</sup>川<sup>がわ</sup>を対象に、魚類調査と底生動物調査を実施。今後、上来馬川で確認した魚類や底生動物を基に神社の沢川の水生生物相を推測。
- 引き続き、専門家の意見なども伺いながら、調査結果の分析を進めるとともに季節毎の流量などの調査、源流域を含むより広範囲での水質分析試験、動植物調査を実施。

神社の沢川の状況（令和6年7月撮影）

- 濁水がトンネル工事に起因している可能性があるため、利水者の方（1件）に対しては、調査の結論ができるまでの間、生活・生業に支障がないよう近傍の農業用水の利用を可能にするための配管工事を実施するなどの応急対策を実施中。
- 利水者、自治体に調査状況を随時報告。

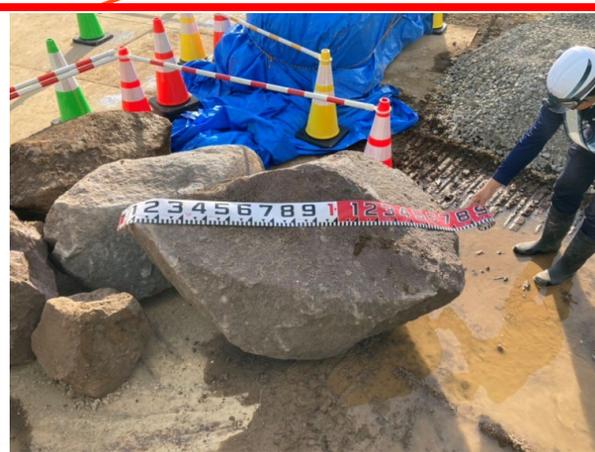
岩塊撤去状況

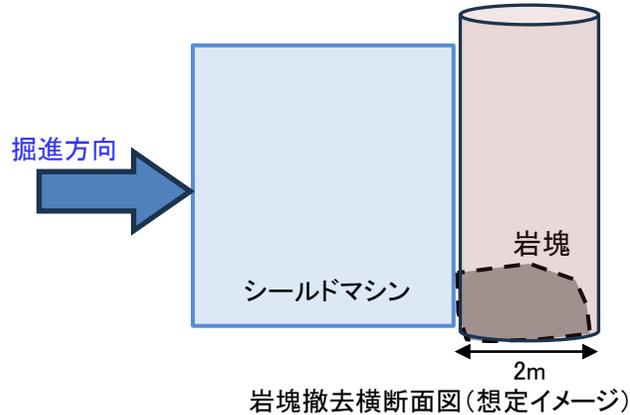
○令和6年4月,11月に遭遇した岩塊は、2m程度の単体の岩塊と想定。  
○地上から径2mのオールケーシングで岩塊を撤去後、掘削再開。

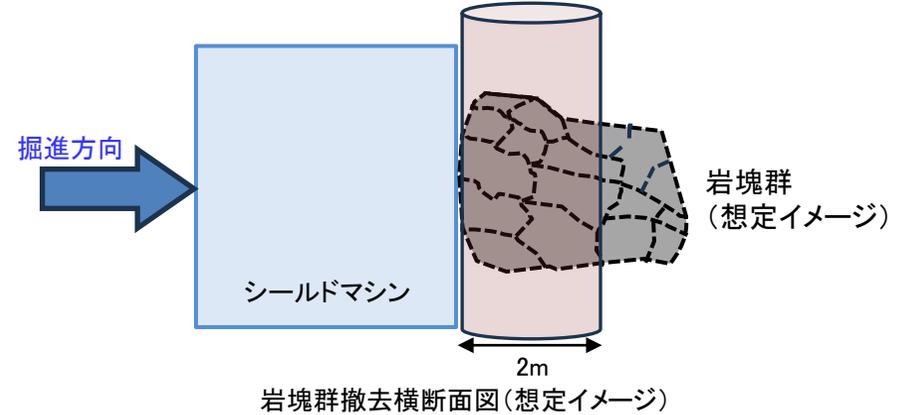
○令和6年12月に遭遇した岩塊は、1つの大きさが1m程度の岩塊群と想定。  
○地上から径2mのオールケーシングで岩塊群を撤去後、掘削再開予定。

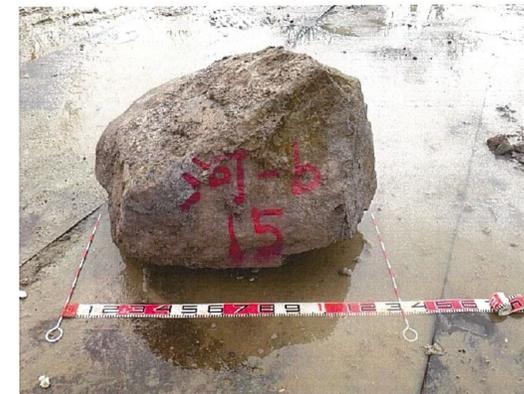
既往調査から、シールドマシン停止位置から第2カシュンベツ川近傍までの区間では、岩塊の出現リスクが高いと想定。第2カシュンベツ川の近傍において、オールケーシング工法で岩塊の有無を確認する調査を実施し、岩塊を確認。

調査箇所確認された岩塊

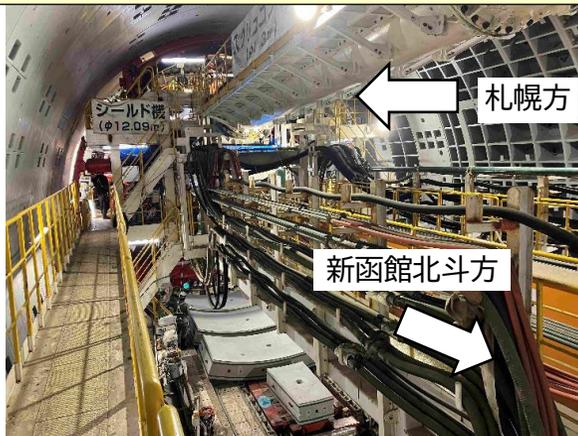
- 令和6年3月より札幌方の掘進を実施。令和7年2月1日時点で約340m掘進完了している。
- シールドマシン後方設備の組み立てを完了し、令和6年10月末から掘削を再開したところ、現地の地質状況により、掘削進行が低下している。
- 今後、JR函館本線直下をはじめとした重要構造物直下の掘進を予定している。

札幌方掘進の様子

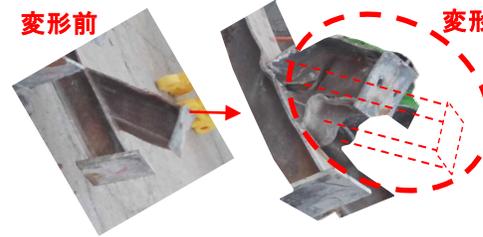
地質の影響を受けたトンネルの様子

鋼材の変形

吹付けコンクリートのひび割れ

トンネルの変形を抑制し、安全に掘削するための対策を実施

圧力に強い円形の断面に変更

トンネルの壁厚を増加し、圧力に対抗
