# 遮熱アルミシート試験張り報告書

内田金属株式会社  
株式会社 石蔵商店 建材事業部

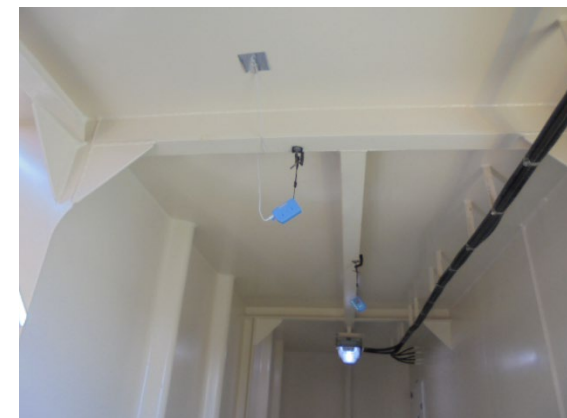
温度測定器位置  
遮熱シート施工

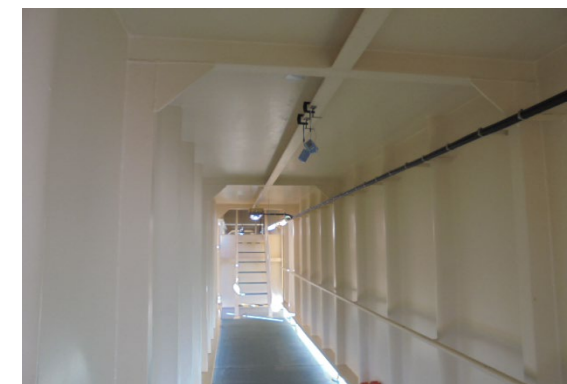
温度測定器位置  
遮熱シート未施工

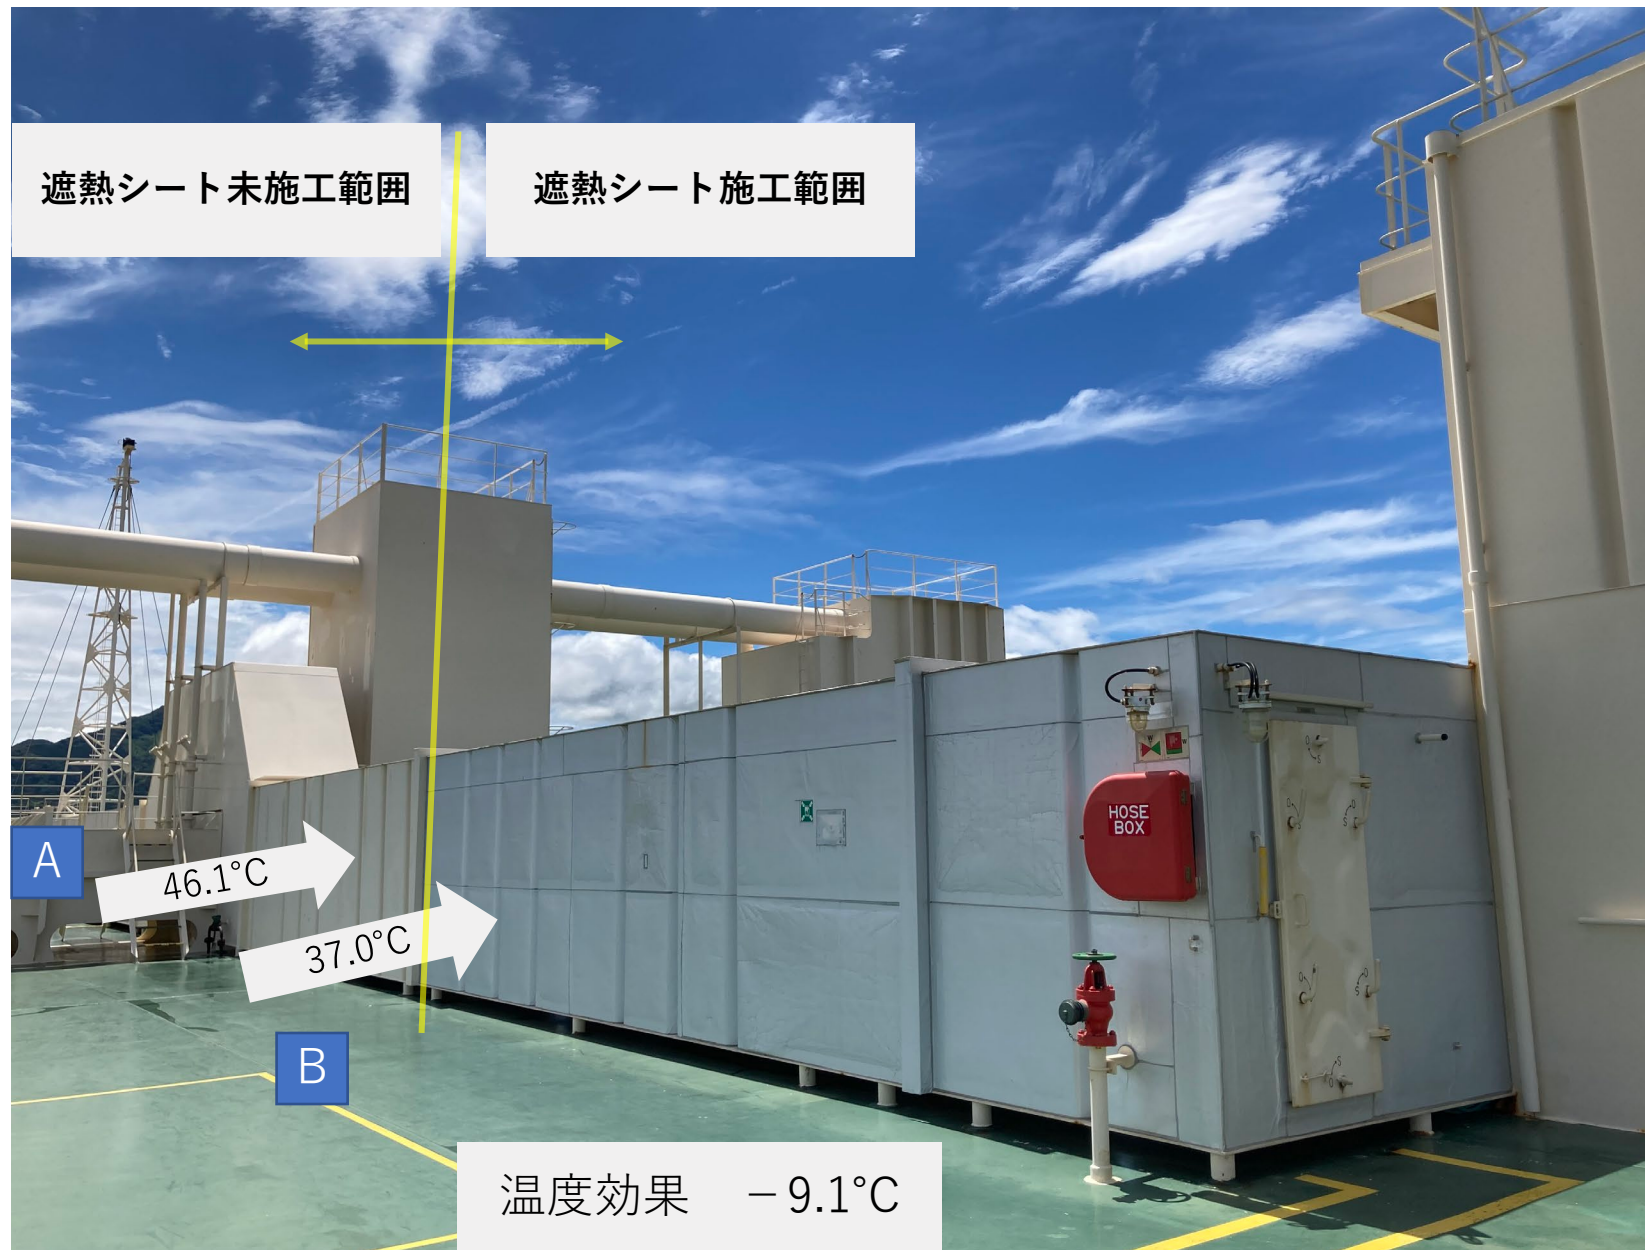
遮熱シート未施工範囲

遮熱シート施工範囲

46.1°C

37.0°C

温度効果 -9.1°C

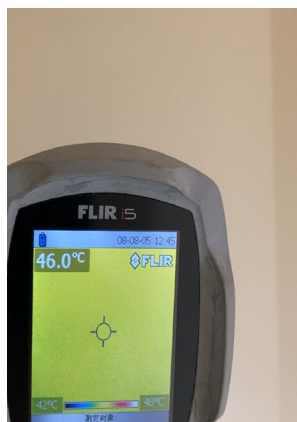
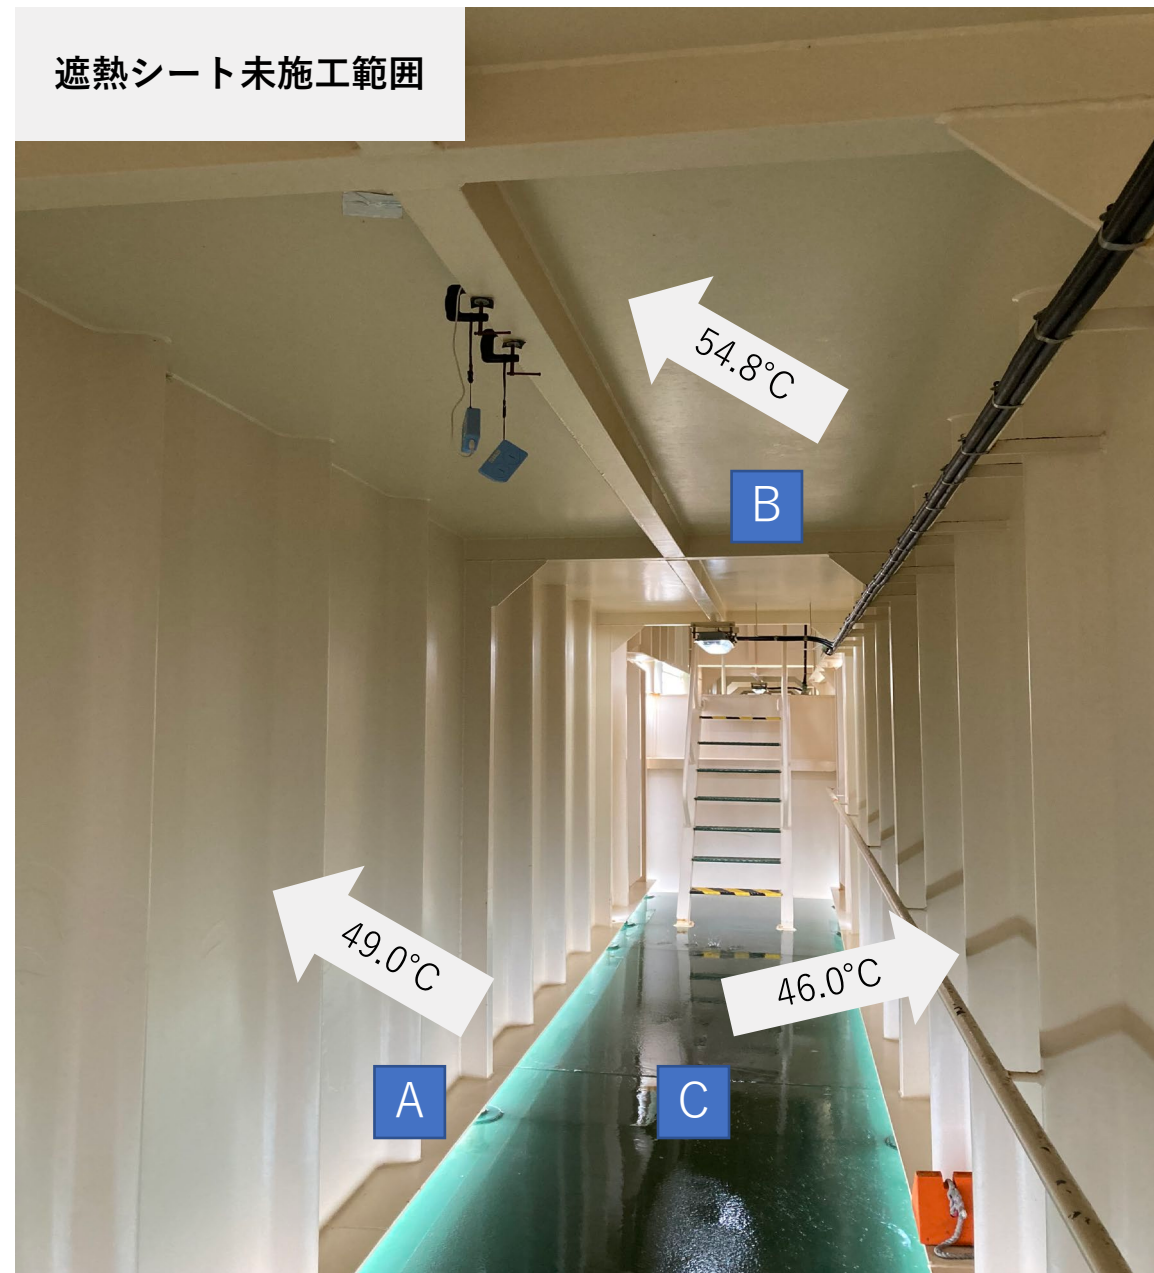
こちらは遮熱シート未施工の通路内ですが、少し暑さ（もわっと感）を感じました。

通路内は風も抜けていましたが、やはり輻射熱を感じる事がありました。

遮熱シート未施工範囲

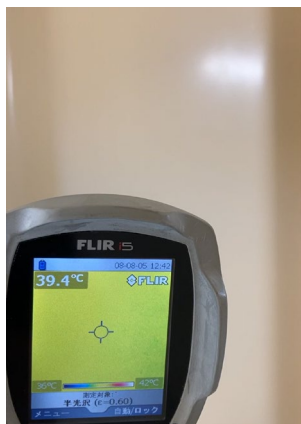
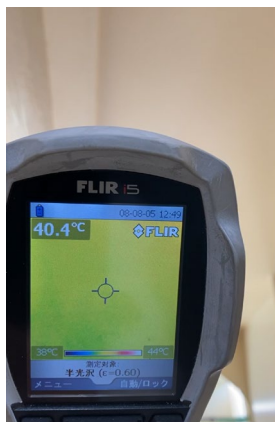
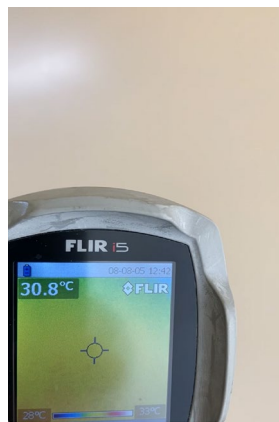
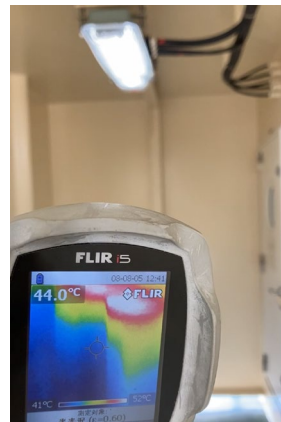
こちらは遮熱シート施工通路内、船室出入口前での測定です。

ここは行き止まりの為、風は滞留している状況で輻射熱を感じる事はありませんでした。

温度測定についても想定通りの結果が出ています。

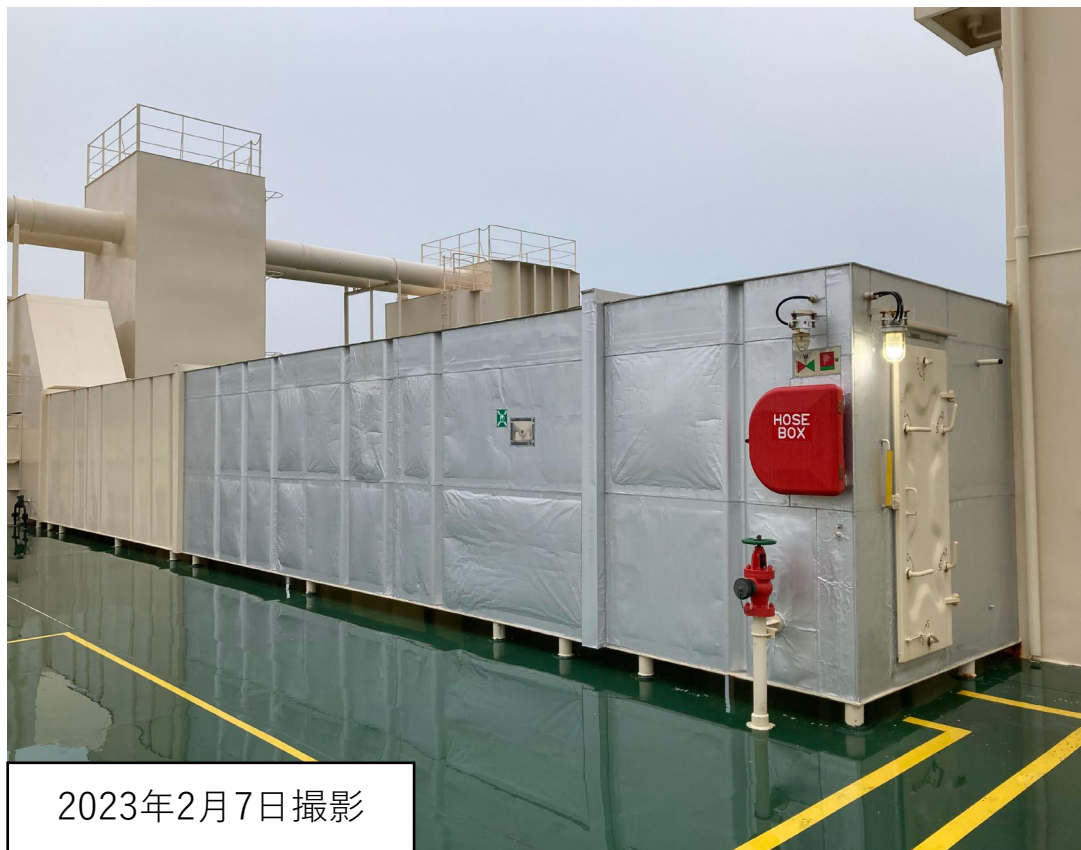
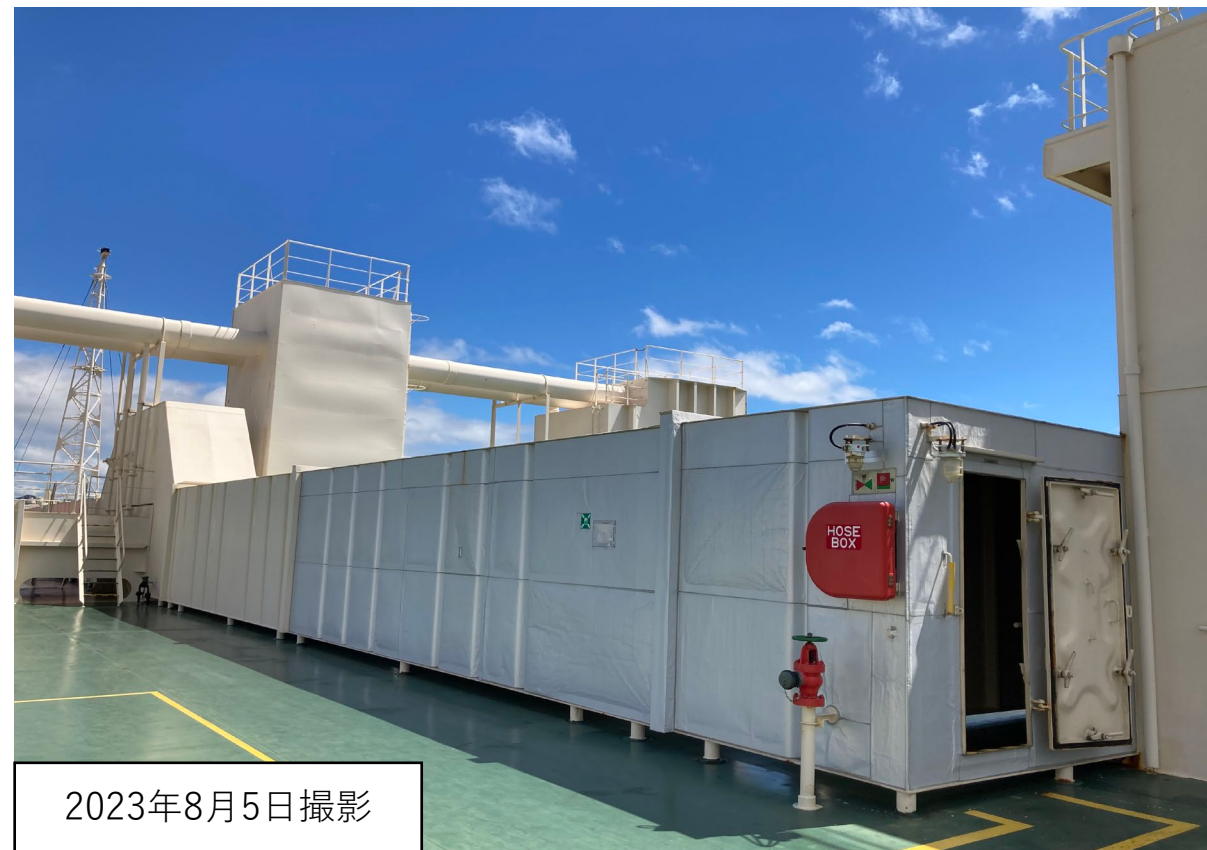
2022年10月11日遮熱シート施工完了から2月7日に一度修繕を行い、施工について特に問題はありませんでした。シート表面については一部劣化の進行が見られますが、破れ・剥がれ等の心配はございません。遮熱効果につきましても現状影響はございません。劣化状況については引き続き観察してまいります。

第2回目の報告通り、遮熱シートの膨らみ部分は、施工時に入った空気が熱により膨張したものの思われ、現状も膨らみは変わらない状況です。遮熱シート表面の亀裂のようなものは、表面のコーティング部分に施工時しわが入り、空気による膨張などで表面が目立つようになっていますが、亀裂等の発生は確認できず引き続き状況確認を行いたいと思います。

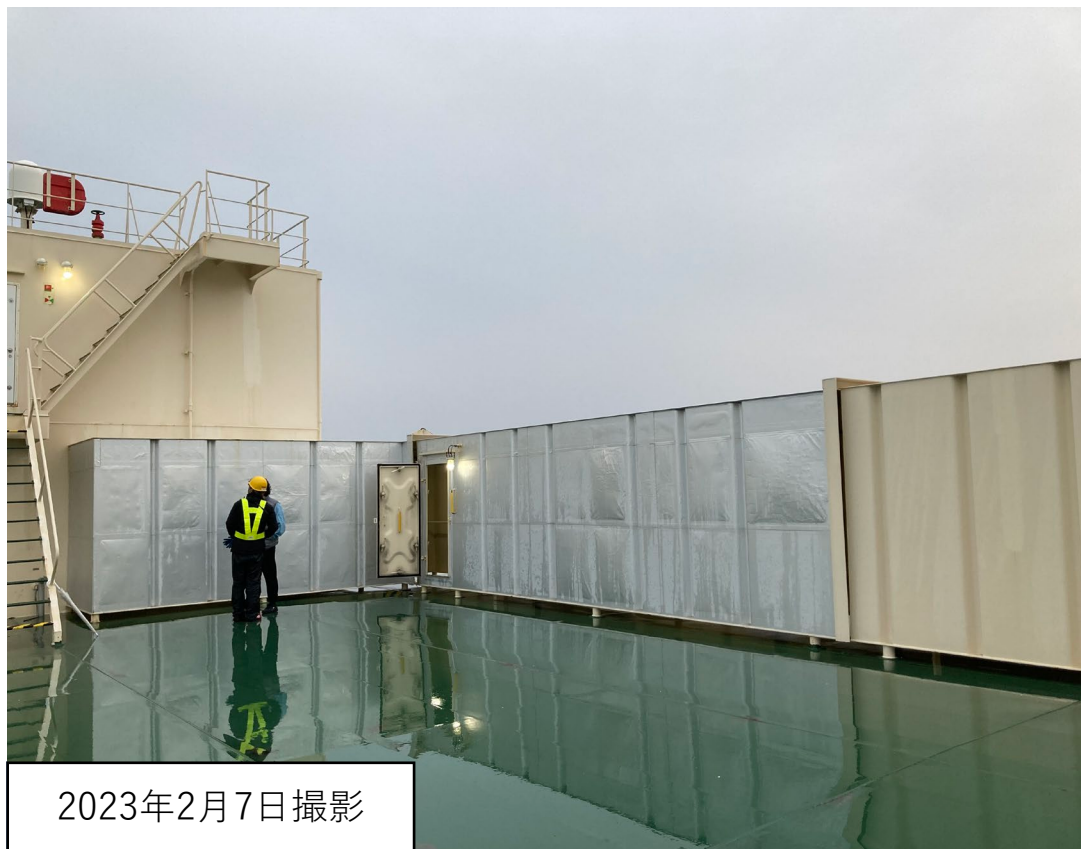
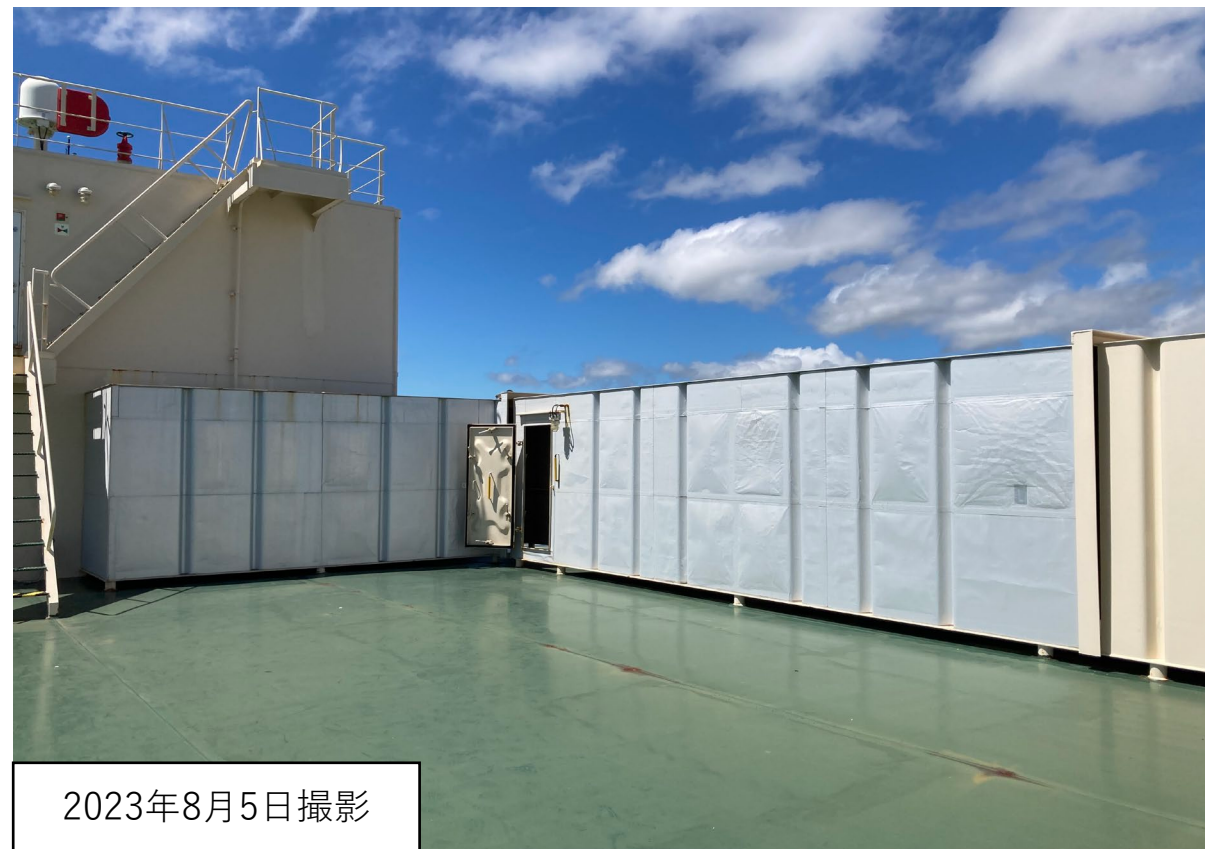
2022年10月11日遮熱シート施工完了から2月7日に一度修繕を行い、施工について特に問題はありませんでした。シート表面については一部劣化の進行が見られますが、破れ・剥がれ等の心配はございません。遮熱効果につきましても現状影響はございません。劣化状況については引き続き観察してまいります。

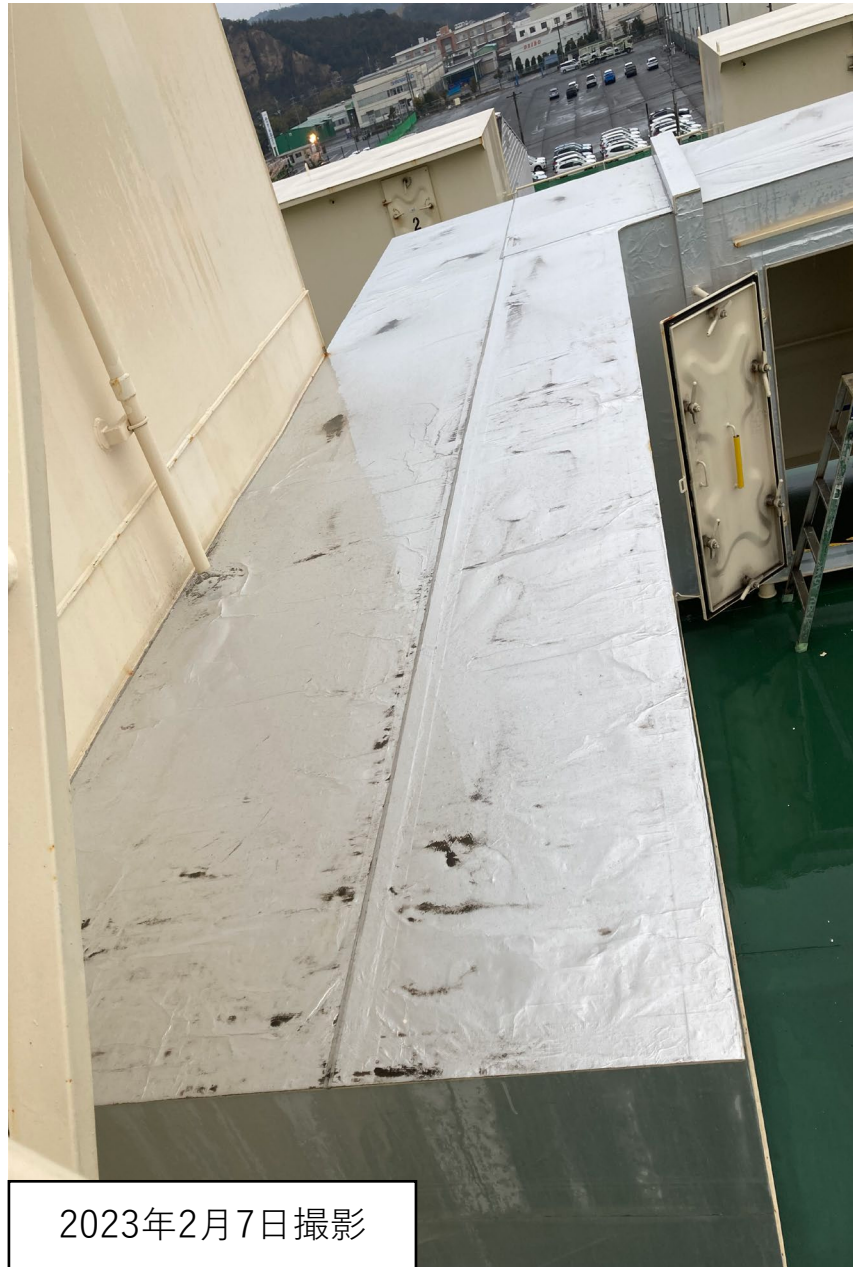
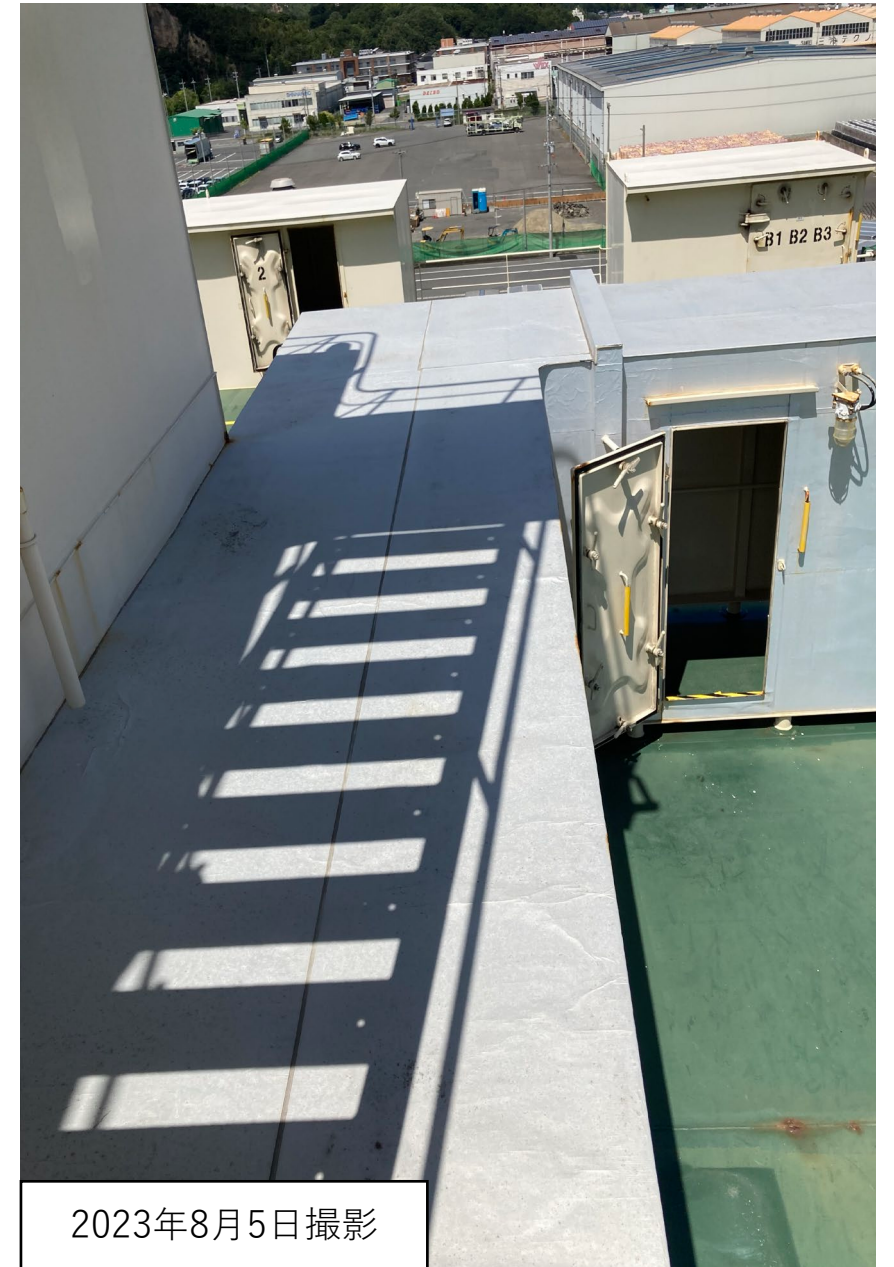
2022年10月11日遮熱シート施工完了から2月7日に一度修繕を行い、施工について特に問題はありませんでした。

シート表面については一部劣化の進行が見られますが、破れ・剥がれ等の心配はございません。

遮熱効果についても現状影響はございません。

劣化状況・空気による膨張については引き続き観察してまいります。

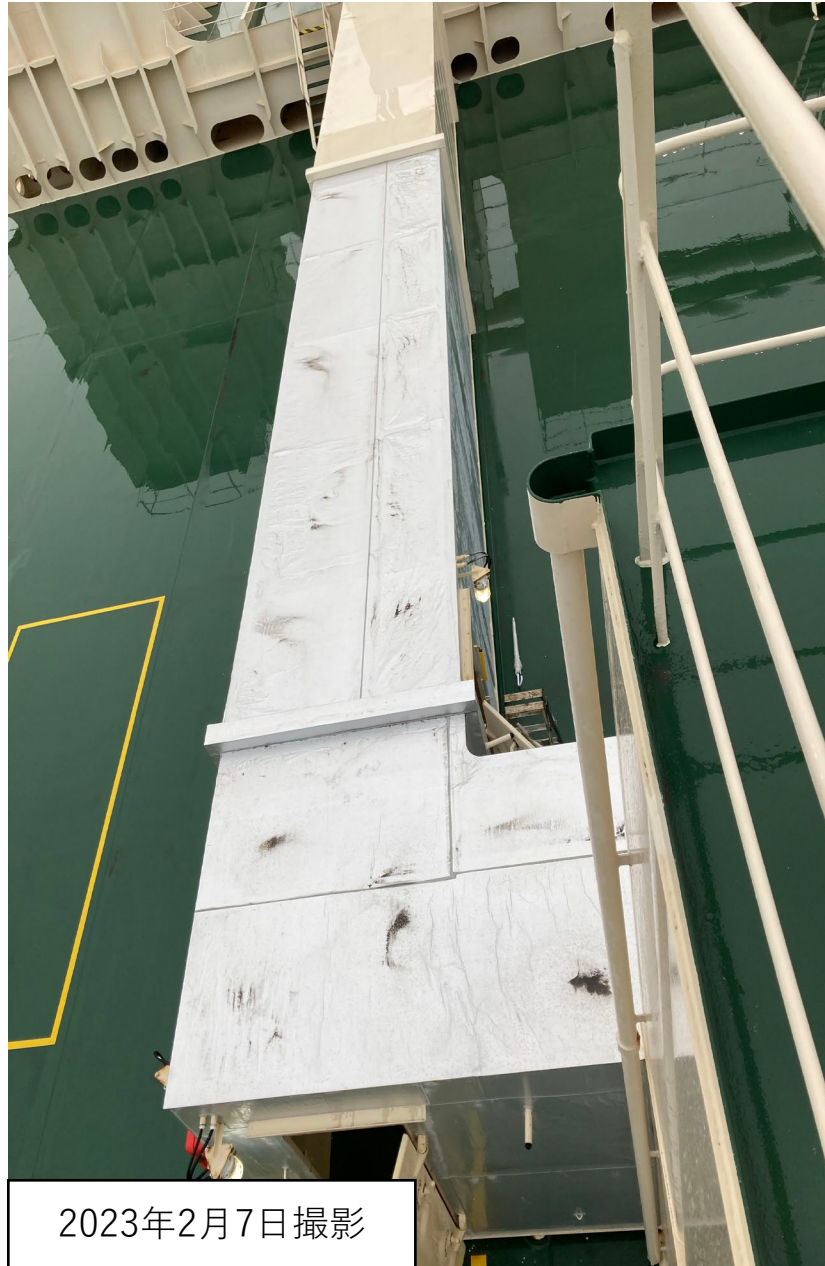
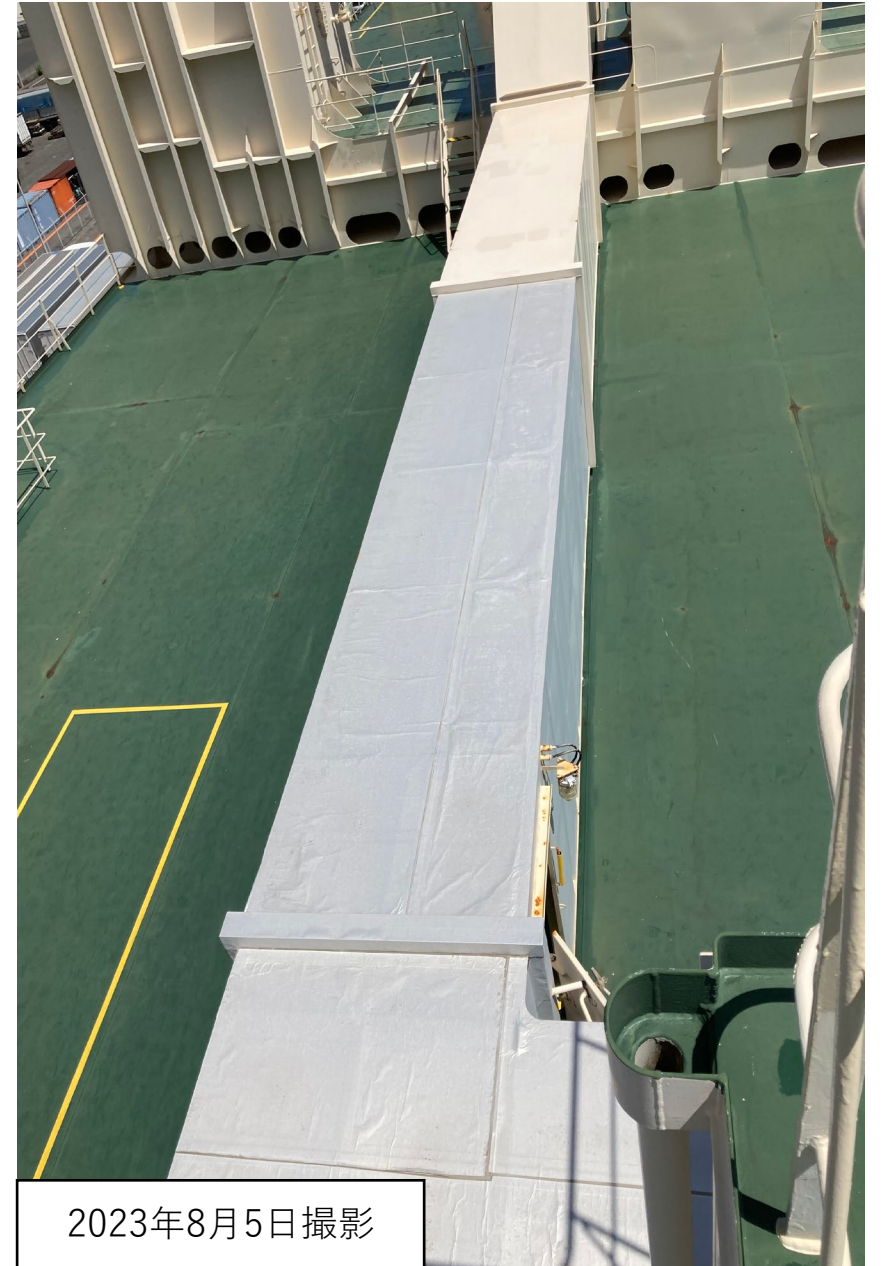
2022年10月11日遮熱シート施工完了から2月7日に一度修繕を行い、施工について特に問題はありませんでした。

シート表面については一部劣化の進行が見られますが、破れ・剥がれ等の心配はございません。

遮熱効果についても現状影響はございません。

劣化状況・空気による膨張については引き続き観察してまいります。

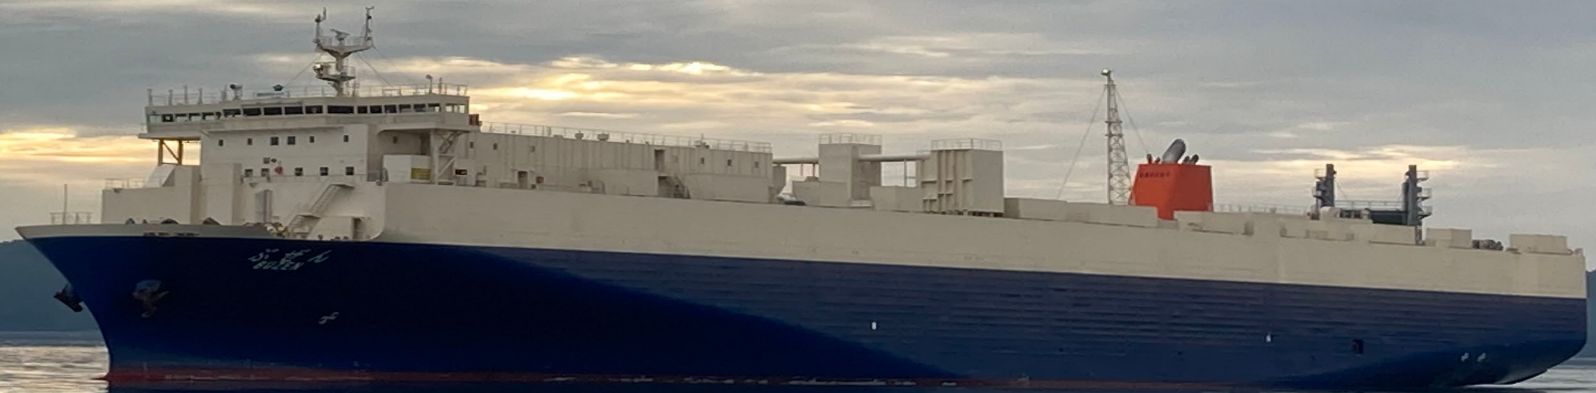
今回の温度測定で最高気温時に遮熱シート施工部分と未施工部分とで最高**7.9℃以上の遮熱効果**が認められました。

今回遮熱シート未設置の鋼板温度測定記録がない為、その他の記録で検討しています。

遮熱シート施工部位と未施工部位の空間温度差は、前回記録 9℃～11℃ に対して、今回は 7.9℃ と温度差が測定されています。

7月23日（日）のグラフを見ると、午後14：39 辺りに最高気温が記録されています。その際、遮熱シートの未施工部分と施工済み部分とで温度差が**7.9℃以上** 確認されています。
