対策土受入地のモニタリング結果 <八雲町黒岩地区C>

○ モニタリング結果(地下水)

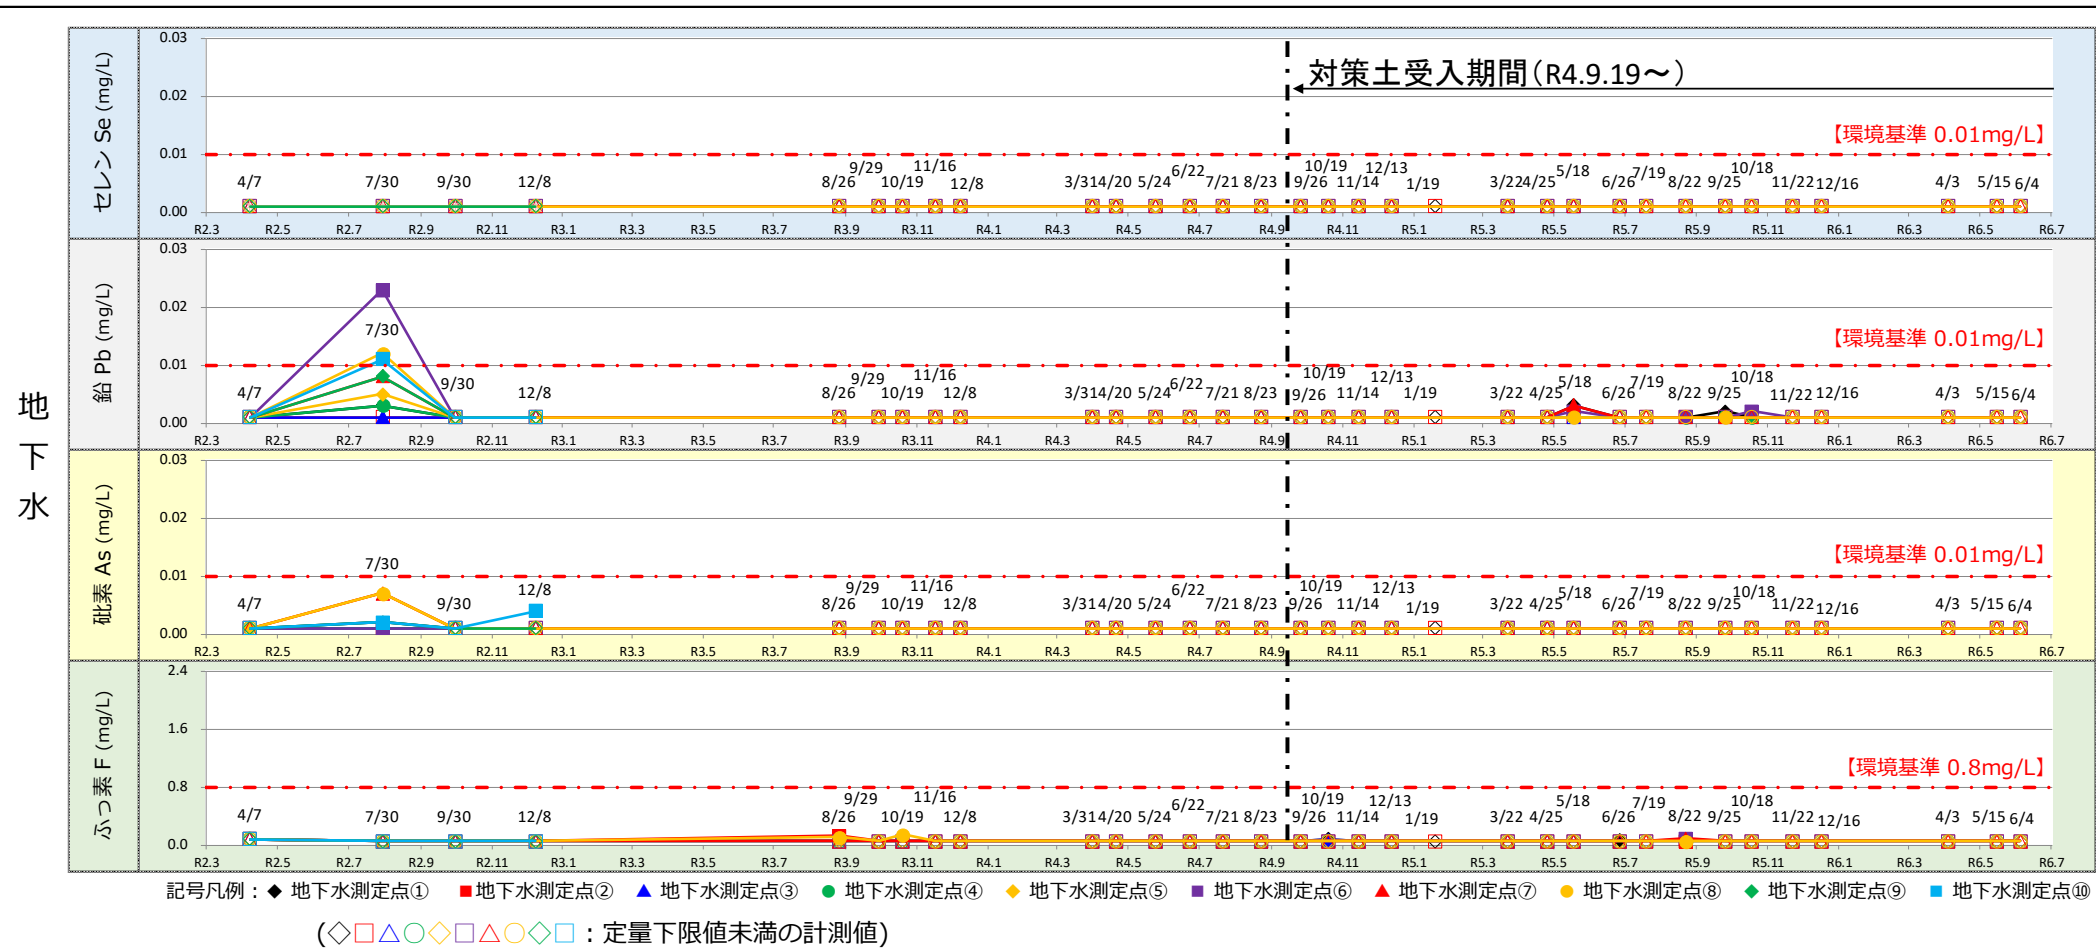
発生土受入地におけるセレン・鉛・砒素・ふっ素の濃度の推移

※ R2.7.30の鉛の計測結果が基準値を超過していますが、対策土搬入前のため、対策土による影響ではないと考えております。

※ 地下水測定点⑨、⑩については、盛土に支障するため、対策土受入開始前のR2.12に撤去しました。

※ 地下水測定点③については、盛土に支障するため、付近の盛土開始前のR5.7に撤去しました。

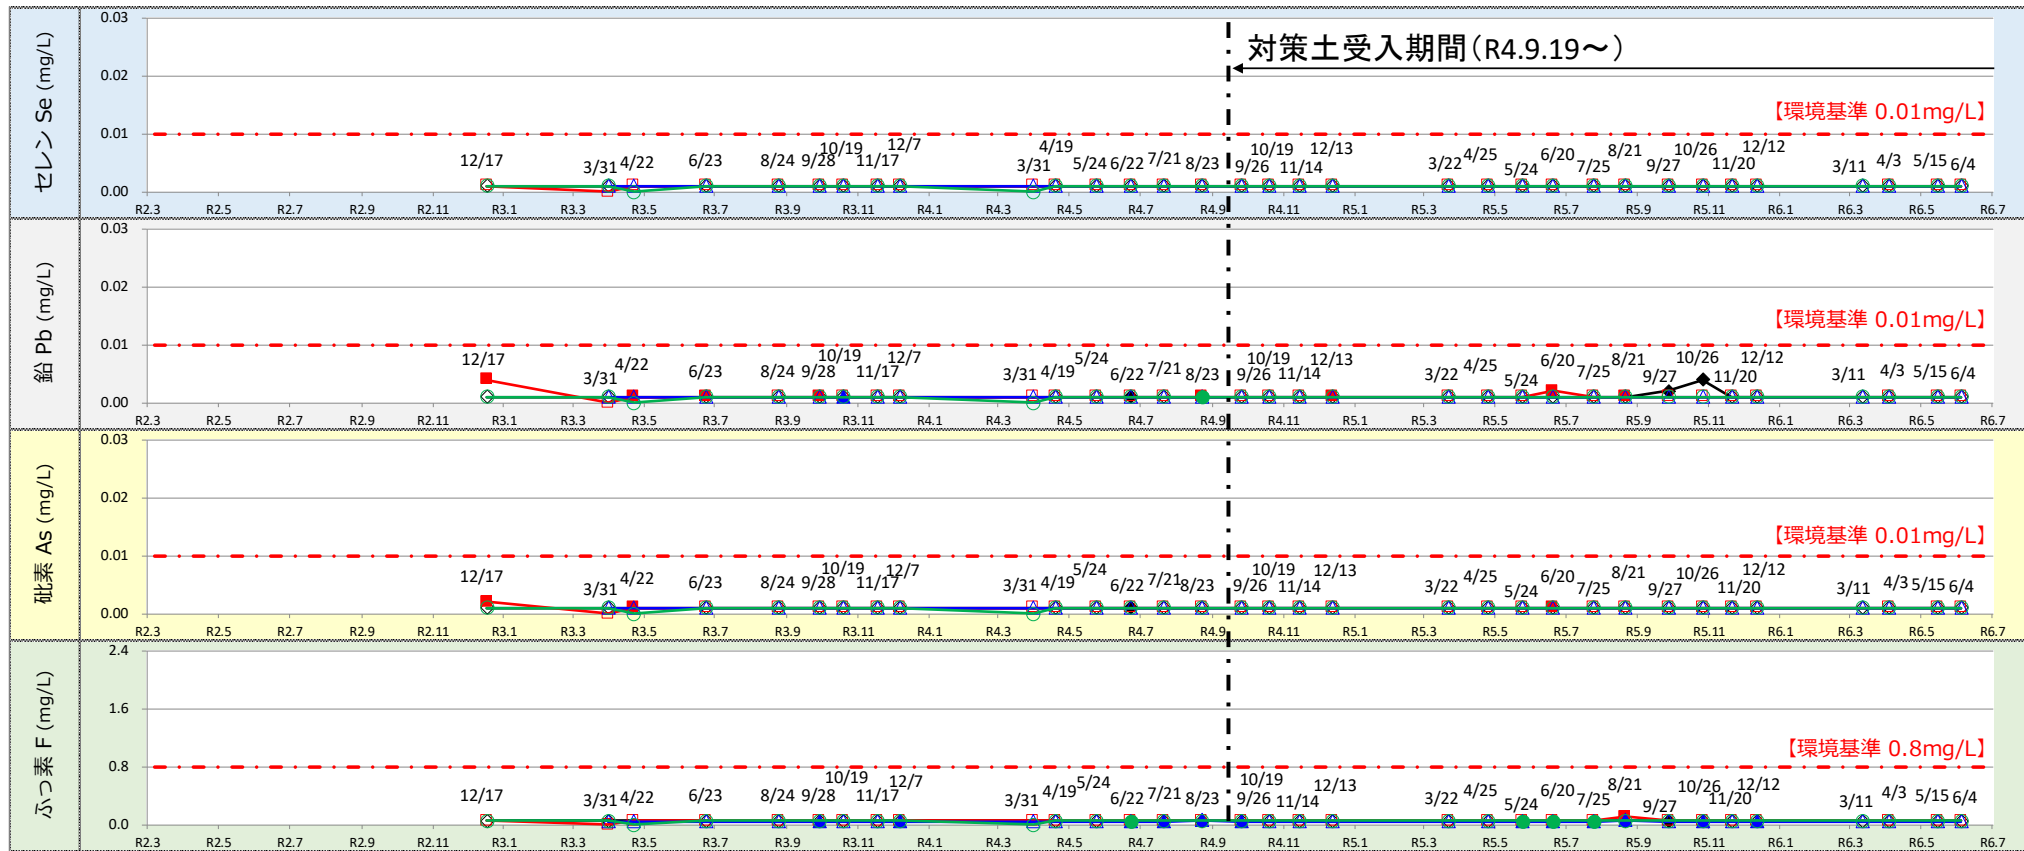
発生土受入地におけるセレン・鉛・砒素・ふっ素の濃度の推移
