対策土受入地のモニタリング結果 <長万部町国縫地区>

○ モニタリング結果(地下水)

発生土受入地におけるセレン・砒素の濃度の推移

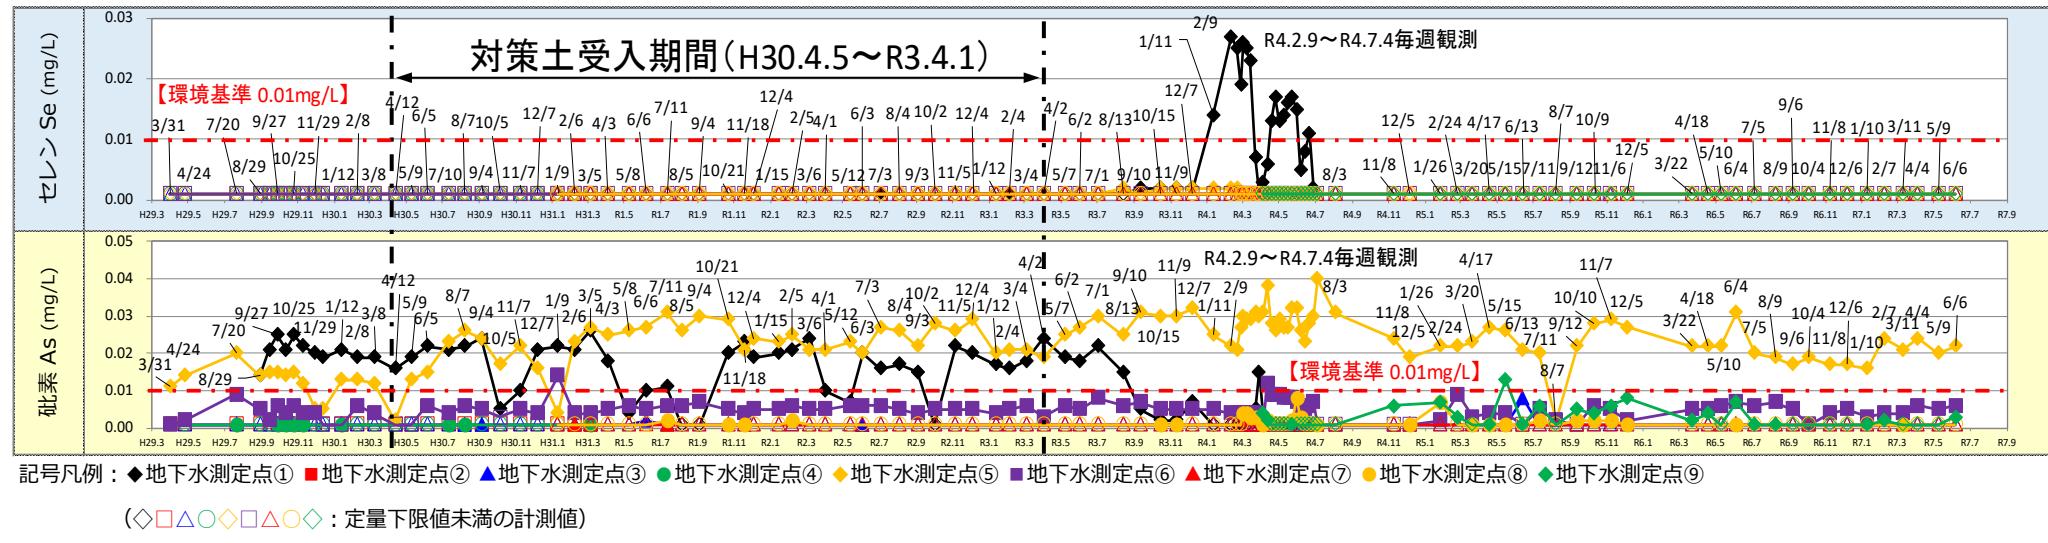
※地下水測定点①において、対策土受入終了後のR4年1月11日にセレン濃度が環境基準 0.01mg/Lを超過したことについては後述します。

※地下水測定点⑨において、対策土受入終了後のR5年5月15日に砒素の測定値が地下水環境基準を超過しました。原因を分析するため、硫酸イオン濃度を確認しましたが、25mg/Lであり、一般的に自然界に存在する濃度を逸脱するものではありません。

また、R4.8以降の砒素の測定値は、対策土受入開始前から砒素が環境基準を超過している箇所でのモニタリング結果と同様に上下を繰り返していることから原地盤による影響が大きいものと考えています。(p.6-7に後述する測定点⑤と同様の整理となります)

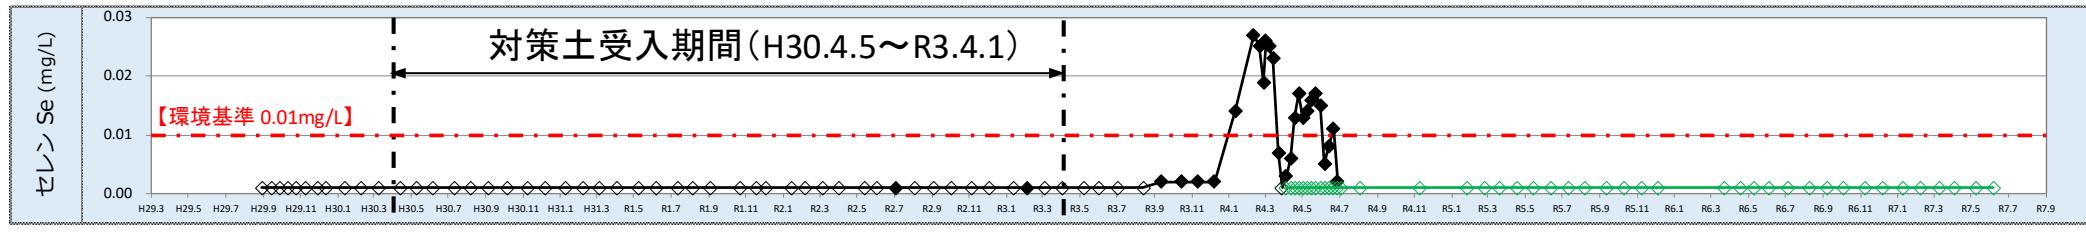
地下水測定点①のセレン濃度上昇の要因と対応について

- 地下水測定点①では、対策土受入終了後のR4年1月11日にセレン濃度が環境基準0.01mg/Lを超過し、同年2月9日の測定値0.027mg/Lをピークに同年3月末にかけて低下傾向にありましたが、その後は上昇と低下を繰り返しています。
- 現地を調査のうえ、当初地下水測定点①は盛土の法尻から離れた位置に設置していましたが、計画変更により盛土範囲を増やした結果、盛土に非常に近接することになりました。
- 地下水測定点①が盛土と近接していることにより、対策土盛土がセレン濃度モニタリング結果に過度に影響した可能性が考えられます。よって、敷地境界付近まで影響が広がっていないかを確認し、適切な位置で対策土盛土の影響を確認するため、下流側に地下水測定点⑨を設置し、地下水測定点①の代替えとします。
- 地下水測定点⑨まで影響が広がっていないことを確認するまでの約2箇月間は毎週1回の頻度で両者を並行して測定してきましたが、地下水測定点⑨におけるセレン濃度は定量下限値未満で推移しています。
- その他の地下水、表流水および河川水中のセレン濃度は環境基準以下となっており、敷地外への影響は確認されていません。

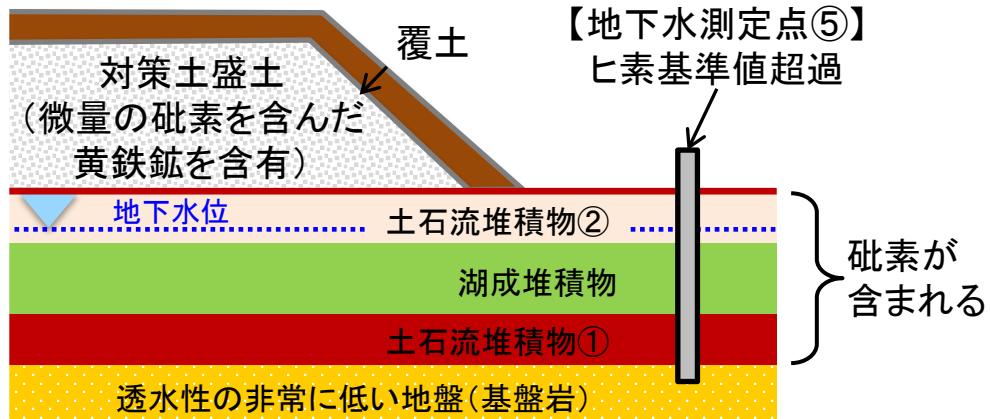
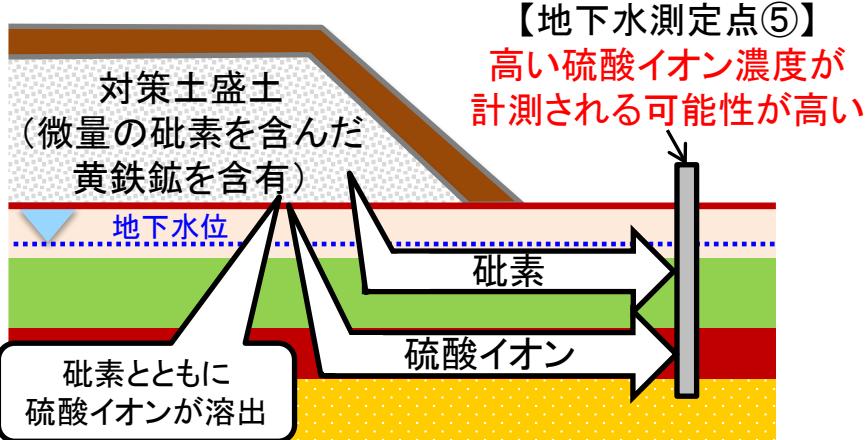
- 当受入地では、原地盤が湖成堆積物および土石流堆積物からなり、対策土受入開始前から、継続して地下水中の砒素濃度が環境基準0.01mg/Lを超過する測定点が3箇所あります。
(地下水測定点①、地下水測定点⑤、地下水測定点⑥)
- 地下水測定点①、⑥では、砒素濃度は変動があるものの、受入開始前と大きく変っていません。
地下水測定点⑤では、砒素濃度が比較的高い値で推移しています。
- 対策土受入開始前に実施している調査において、地下水測定点①、⑤、⑥付近の原地盤に存在している湖成堆積物や土石流堆積物に砒素が含まれていることが確認されています。
- 一方、当受入地に受け入れている対策土には、微量の砒素を含んだ黄鉄鉱(鉄と硫黄の化合物)が存在していますが、水と反応すると分解し、砒素とともに硫酸イオン(SO_4^{2-})が溶出します。
実際に、実験室で溶出水のイオンバランスを測定したところ、硫酸イオン濃度が高くなることが確認されています。

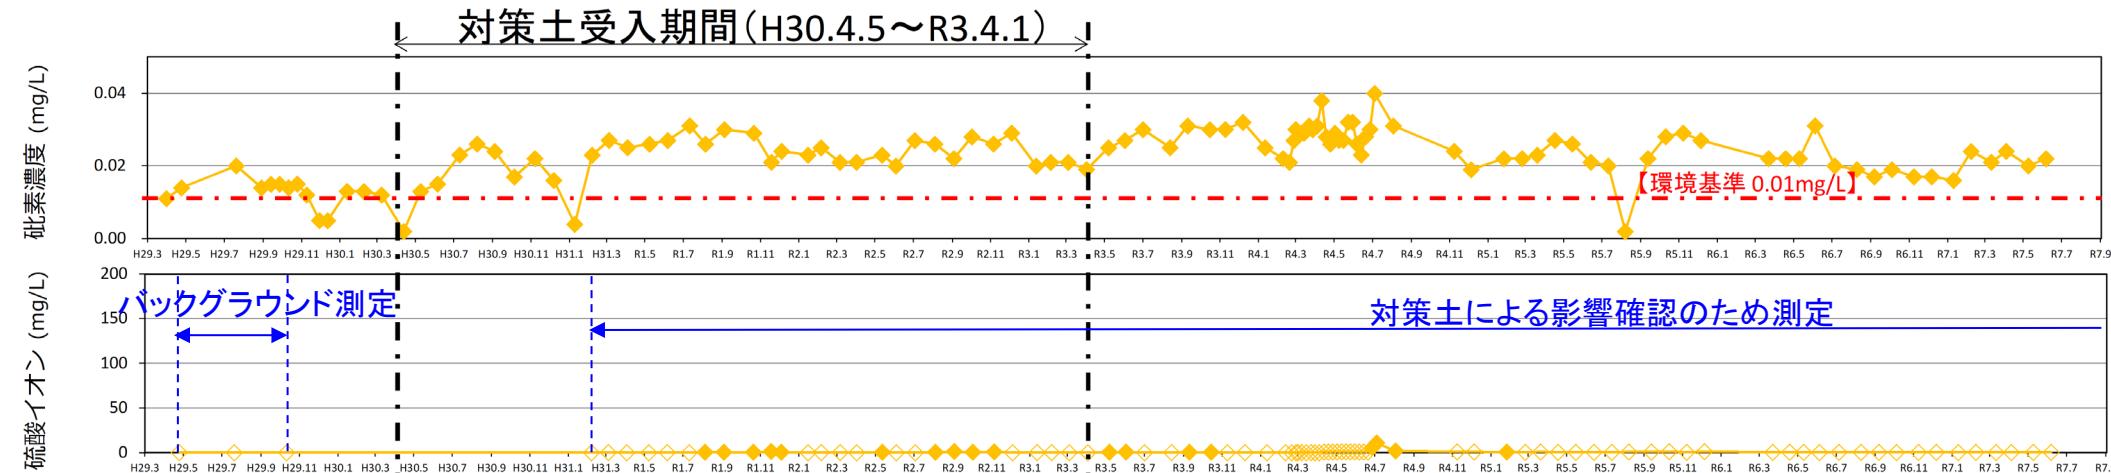
《砒素濃度(上段)と硫酸イオン濃度(下段)の関係》

- そのため、有識者委員会(北海道新幹線、新函館北斗・札幌間自然由来重金属等掘削土対策検討委員会)の意見に基づき、通常は対策土受入開始前に測定することとしている硫酸イオン濃度をH31年2月以降、地下水測定点⑤で測定しています。
- 測定の結果、硫酸イオンは一般的に自然界に存在する濃度※に比べてもわずかな量しか検出されていません。
- また、施工前のバックグラウンド調査から、原地盤の「土石流堆積物②」および「湖成堆積物」にて、溶出量基準値を超過する砒素が確認されています。
- このため、砒素濃度上昇の原因は対策土による影響はほとんどなく、原地盤の影響が大きいと考えております。

- 今後もモニタリングを継続し、砒素濃度および硫酸イオン濃度の傾向を確認して参ります。
