対策土受入地のモニタリング結果 <長万部町共立地区E>

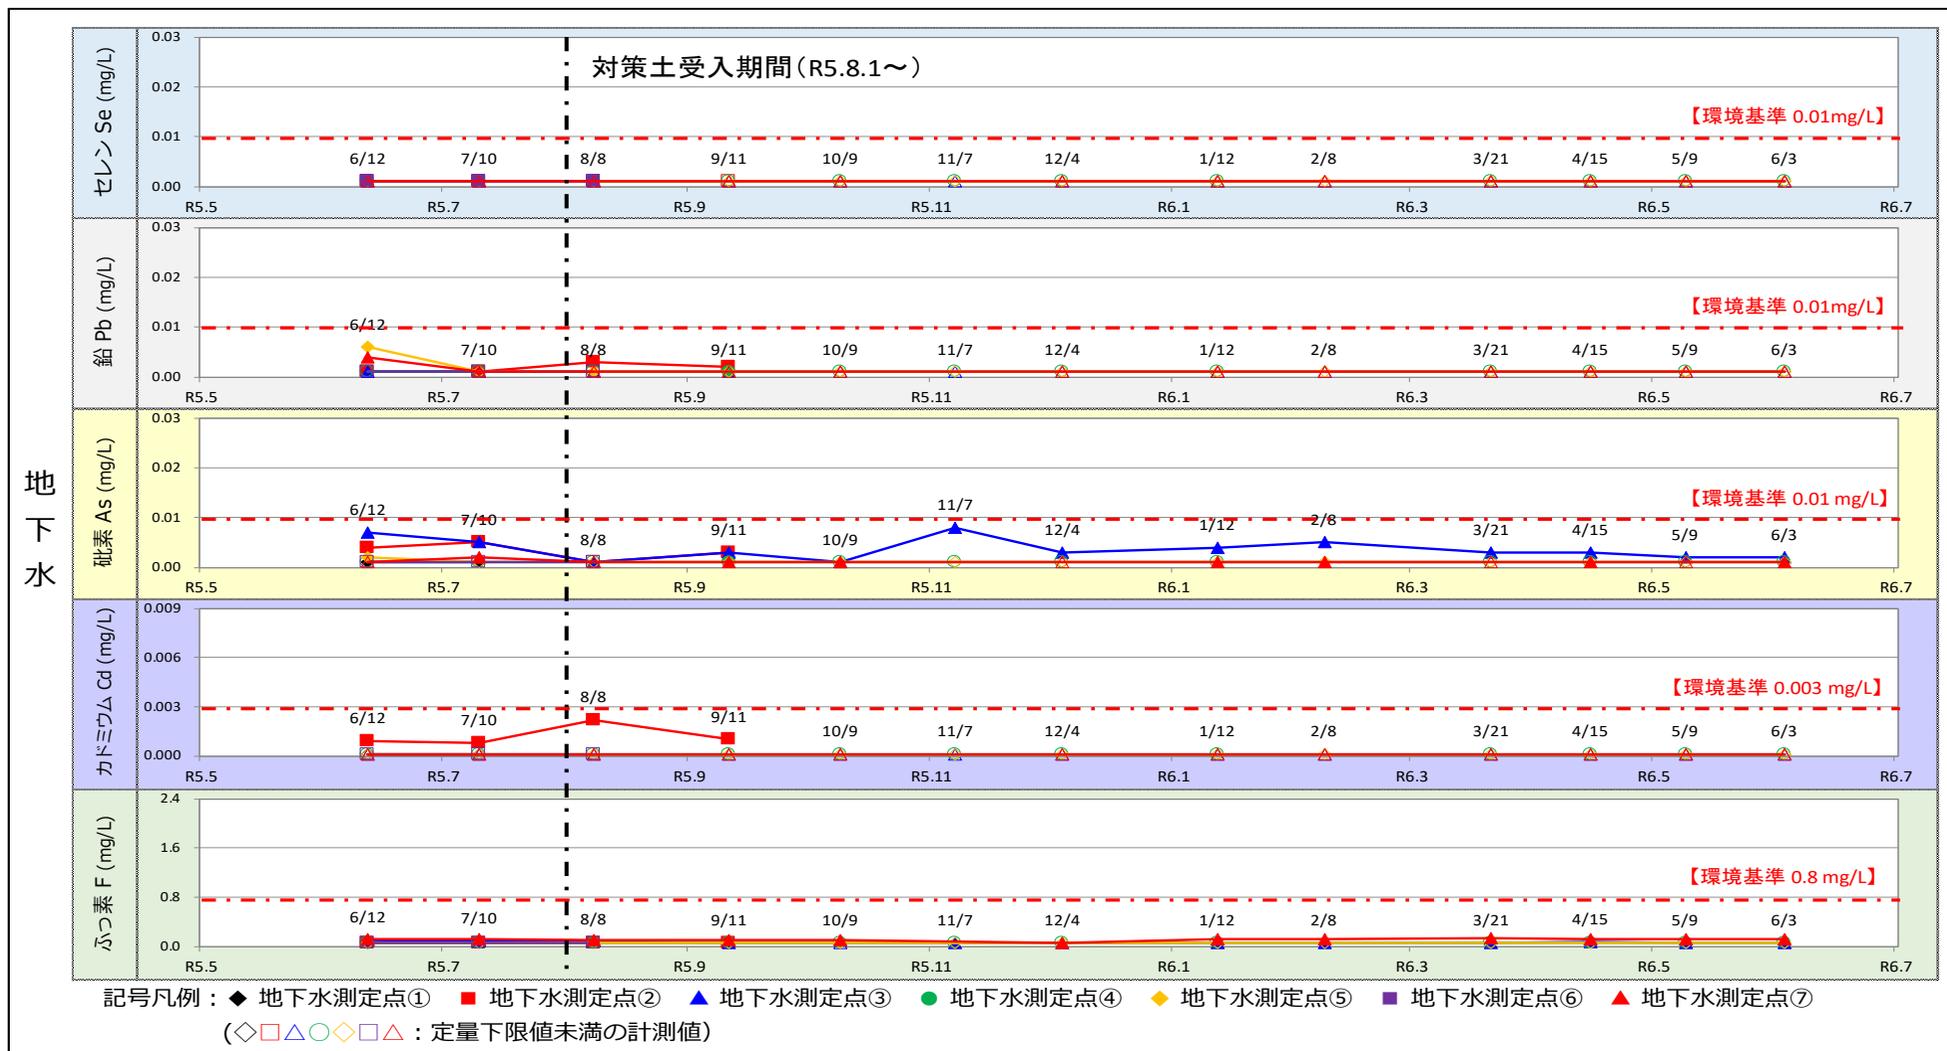
○ モニタリング結果(地下水)

発生土受入地におけるセレン・鉛・砒素・カドミウム・ふっ素の濃度の推移

※ 定量下限値未滿の計測値は定量下限値(セレン・鉛・砒素:0.001mg/L、カドミウム:0.0003mg/L、ふっ素:0.08mg/L)として記載しています。

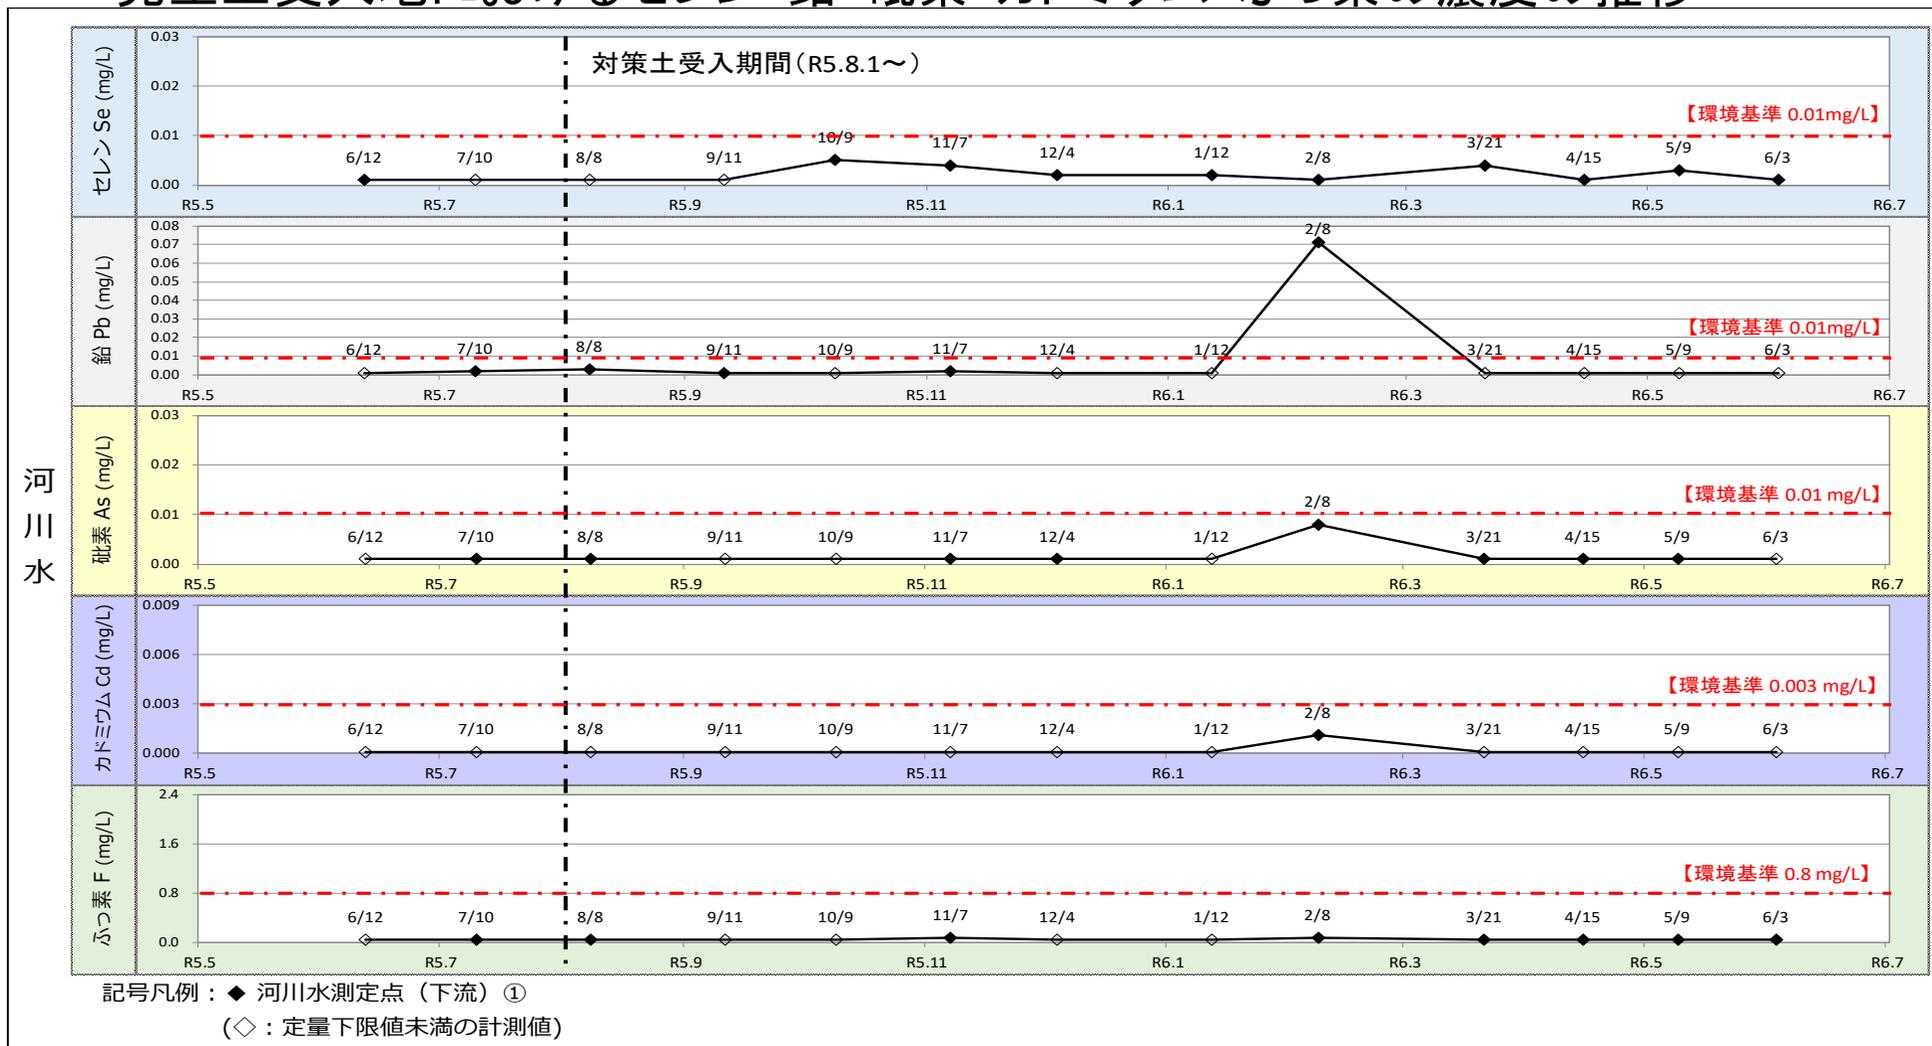
○ モニタリング結果(河川水)

発生土受入地におけるセレン・鉛・砒素・カドミウム・ふっ素の濃度の推移

※ 定量下限値未滿の計測値は定量下限値(セレン・鉛・砒素:0.001mg/L、カドミウム:0.0003mg/L、ふっ素:0.08mg/L)として記載しています。
 ※ R6.2の鉛の基準超過の原因は、濁った表流水を採水したことに起因すると考えております。また、鉛を含む対策土の搬入はしておらず、事前調査で原地盤から鉛の基準値超過が確認されています。
 ※ グラフ凡例の上流、下流の記載は、受入地に対して、上流側の測定点か、下流側の測定点かを表すものです。
