# 実車走行試験における 桁共振測定と電柱振動対策

鉄道技術センター 電気部 電力課 電車線グループ 高島 将

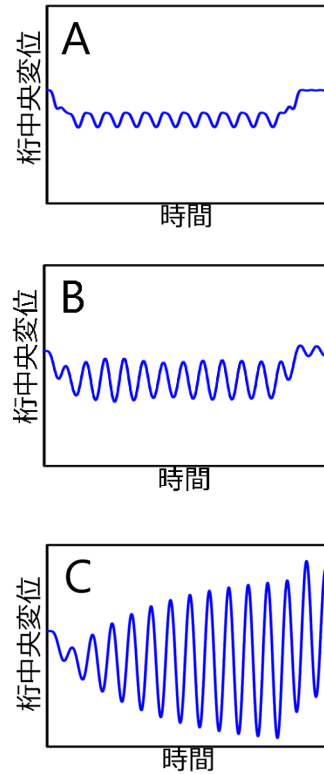
図-5 桁中央変位の時間変化

A、B、Cにおける桁中央変位の時間変化を図-5に示す。共振状態のCでは、A、Bに比べて桁中央変位が増幅されていることが分かる。

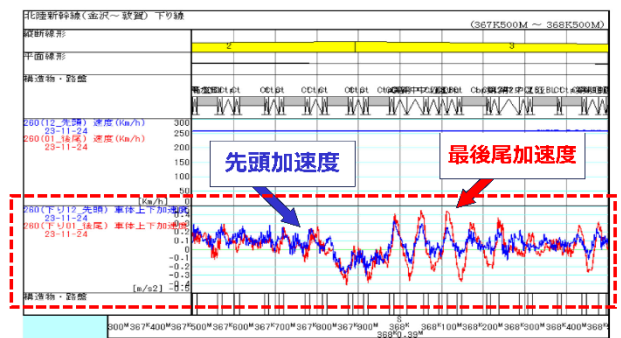
図-10 車体上下加速度の計測結果一例

車体上下加速度の計測結果一例を図-10に示す。車体上下加速度の波形について、先頭車両と最後尾車両とで異なる波形が検出された。

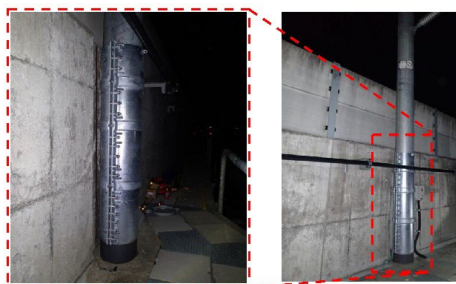
図-16 電柱振動抑制対策（過去の実績）

電柱振動対策が必要な 6 本について、2025 年度末までに対策工事を行う予定である。振動抑制対策として、過去の整備新幹線区間で実績のある電柱下部への鋼板取付を施す予定である。この鋼板取付によって電柱の振動特性が変化し桁振動に起因する電柱振動が抑制される。参考に過去の実績を図-16に示す。
