鉄道災害調査隊(RAIL-FORCE)による技術支援

本社 鉄道企画調査部 鉄道総合支援課 青柳広樹

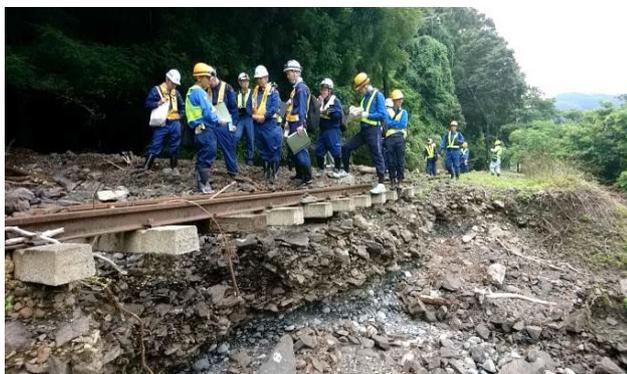
写真－1 大井川鐵道路盤流出箇所

第1号派遣は、2022年の台風15号で被災した大井川鐵道への派遣である。大井川鐵道より派遣要望を受け、2023年6月に2日間の被害状況調査（家山～千頭間：22.4 km）を行った。調査区間全線にわたり、土木施設、軌道施設に土砂崩壊の被害が確認された（写真－1）。

調査は、斜面崩壊箇所などを中心に行い、被害概要や復旧計画、概算復旧費用の助言について調査報告書を取りまとめた。調査報告書では、土砂崩壊の要因等を推定し、仮防護の提案や再発防止のための法面防護だけでなく斜面が流出した場合であっても土砂が施工基面外の平場に堆積するように流向を制御できるよう、重力式擁壁による導流堤の構築を提案した。

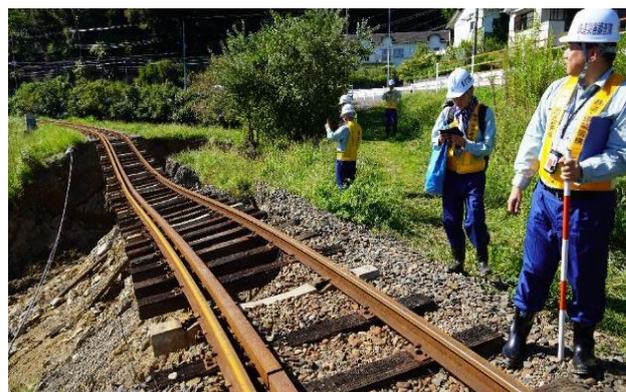
写真－2 いすみ鐵道路盤流出箇所

状況調査を行った。このうち、いすみ鐵道では、調査区間（総元～上総中野間：4.6 km）の複数箇所土木施設、軌道施設に土砂崩壊の被害が確認された（写真－2）。現地では、土砂崩れ箇所を中心とした復旧計画に関する調査を行った。その後、いすみ鐵道にて早期の復旧工事準備を進め、災害発生から約3か月後の同年12月に全線復旧した。機構はRAIL－FORCEの活動終了後も、いすみ鐵道及び協力会社に対し、法面勾配の設定や盛土の締固め管理方法など復旧工事の助言等の支援を続け早期復旧に寄与した。

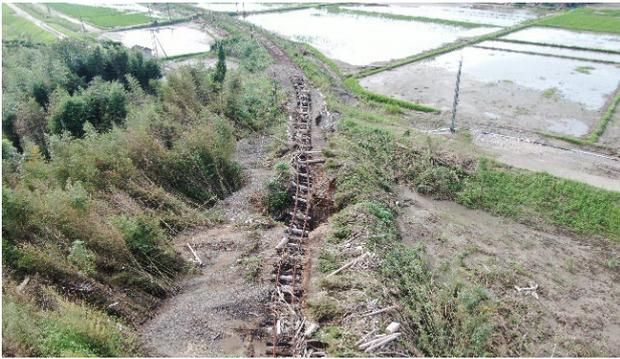
写真－3 くま川鉄道路盤流出箇所

2023年10月には、2020年に被災したくま川鐵道から要望を受け現地調査を実施した。調査区間（相良藩願成寺～肥後西村間：4.3 km）の全線にわたり土木施設、軌道施設に土砂崩壊の被害が確認された（写真－3）。その中でも特に被害が大きかった球磨川第4橋りょう前後の盛土区間に対して、復旧工事を効率的に進めるための調査設計手順の整理や盛土区間の復旧後の軌道の管理方法などの留意点について助言を行った。なお、くま川鐵道では、現在、復旧工事が進められている。

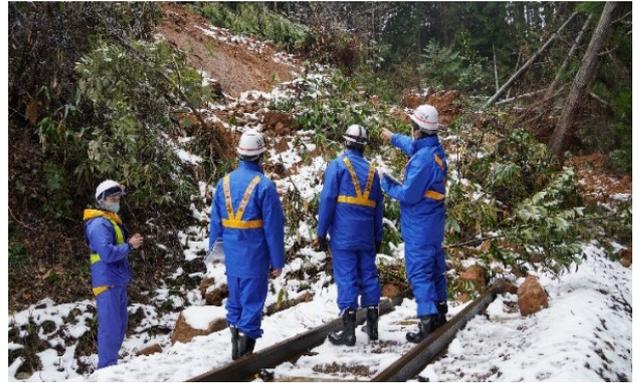
写真－4 のと鉄道路砂流入箇所

調査の結果、全線にわたり土木構造物、軌道施設、駅設備など被害が見られ、比較的規模の大きな土砂崩れによる被害箇所も確認された（写真－4）。これらの被害状況と復旧計画を取りまとめ、のと鉄道へ報告するとともに JR 西日本とも共有した。

のと鉄道の被災箇所のうち、特に被害が大きかった土砂流入箇所については、大規模な復旧作業が必要な状況であった。RAIL-FORCE による被災直後の現地調査の結果、のと鉄道の早期復旧には、土砂流入箇所への進入路、流入土砂搬出先の早期確保が必要なことが判明した。RAIL-FORCE による迅速な調査により、鉄道事業者及び国による復旧検討が円滑化され、道路復旧事業との連携により、進入路・土砂搬出先とも早期に確保が実現した。

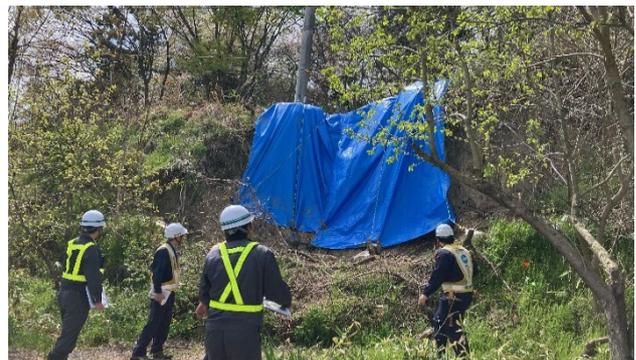
写真－5 しなの鉄道路砂流出箇所

しなの鉄道北しなの線は、2024年4月の大雨により土砂流出の被害を受けた（写真－5）。2024年4月に、今年度発足した鉄道技術センターの職員を含め、8名で調査を行った（調査区間：豊野～牟礼間）。調査では、大雨による被害状況把握、恒久対策についての助言を行った。

また、しなの鉄道に対しては、調査後のフォローアップとして、鉄道事業者が実施したのり面設計の確認や、電柱の構造の安定性の確認を行った。調査後のフォローアップで実施した内容が、恒久復旧対策の早期着手に繋がったと考えている。

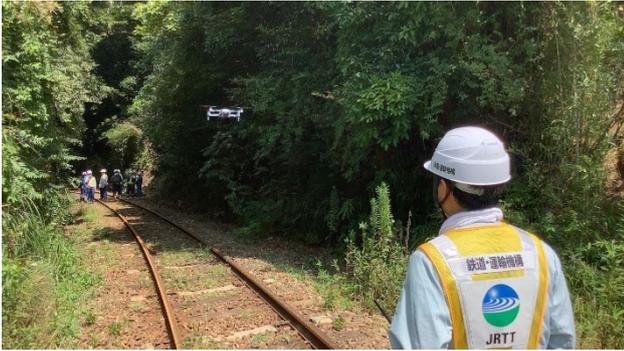
写真－6 小湊鉄道でのドローンによる調査

2024年9月には、台風10号により被災した小湊鉄道から、2度目の派遣要望を受け、調査を実施した（調査区間：飯給～月崎間）。この調査では、ドローンを導入し、切土区間で法面崩壊が発生した箇所に対し調査を実施した（写真－6）。ドローンを導入することにより、上空から被害箇所の全体像を把握することや崩壊した法面の上部の状況を確認することができた。
