北海道新幹線、羊蹄トンネル（比羅夫）工区の工事状況について

羊蹄トンネル（比羅夫）工区では、巨大な岩塊の出現によりトンネル掘削を停止していましたが、今般、岩塊除去に向けた対策工法を策定し、令和4年3月上旬から工事を実施するので、お知らせいたします。

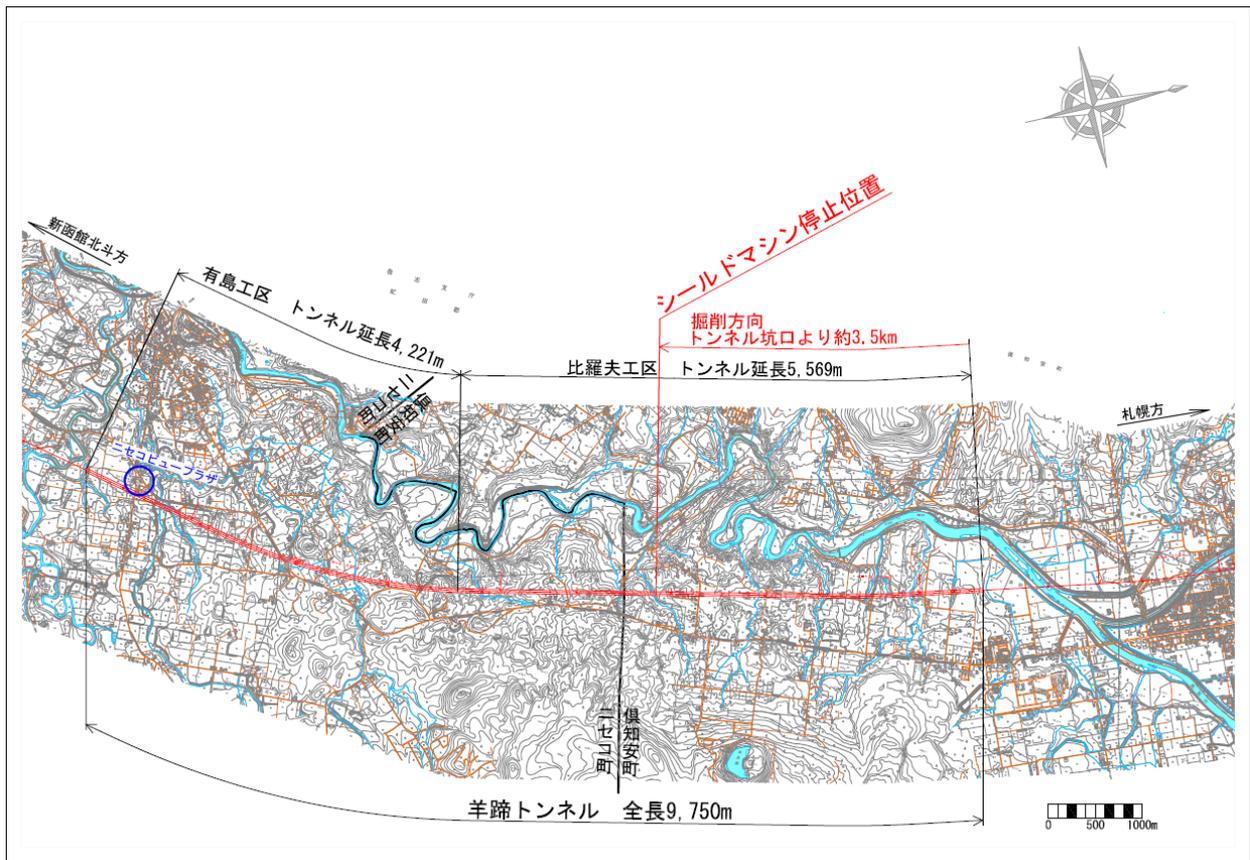
【トンネル平面図】

1. シールドマシン停止位置：北海道虻田郡倶知安町字比羅夫

（札幌方のトンネル坑口から3,468mの地点 地下約20m）

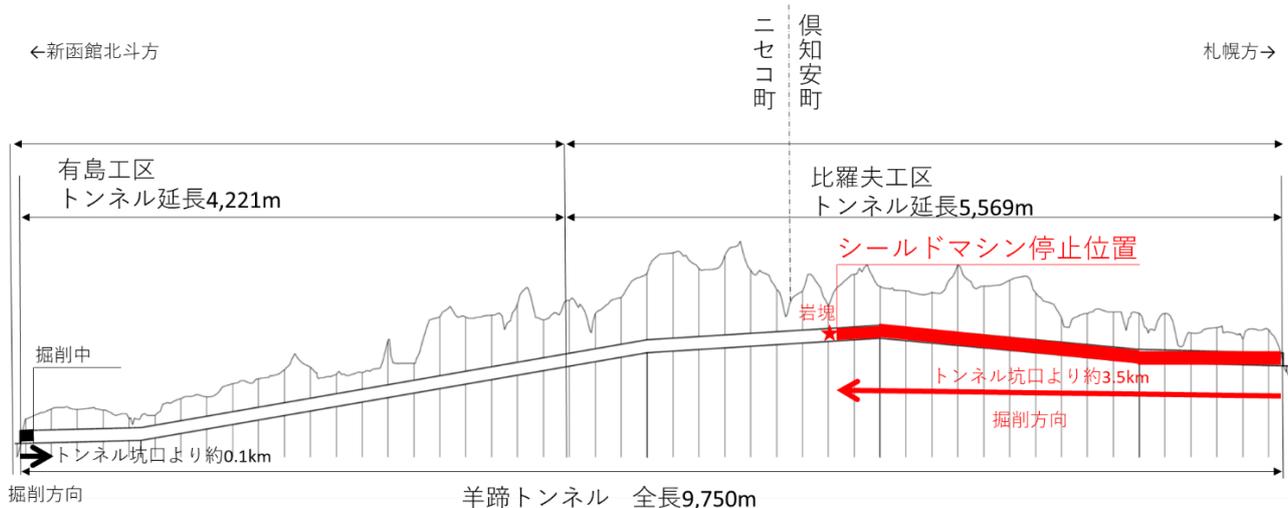
【トンネル縦断図】

北海道新幹線、羊蹄トンネル（比羅夫）工区（延長5,569m）では、シールドマシンを使用したSENS（センス）工法※によりトンネル掘削を進めていたところ、10mを超える規模の巨大な岩塊が出現したため、現在、掘削を停止しております。

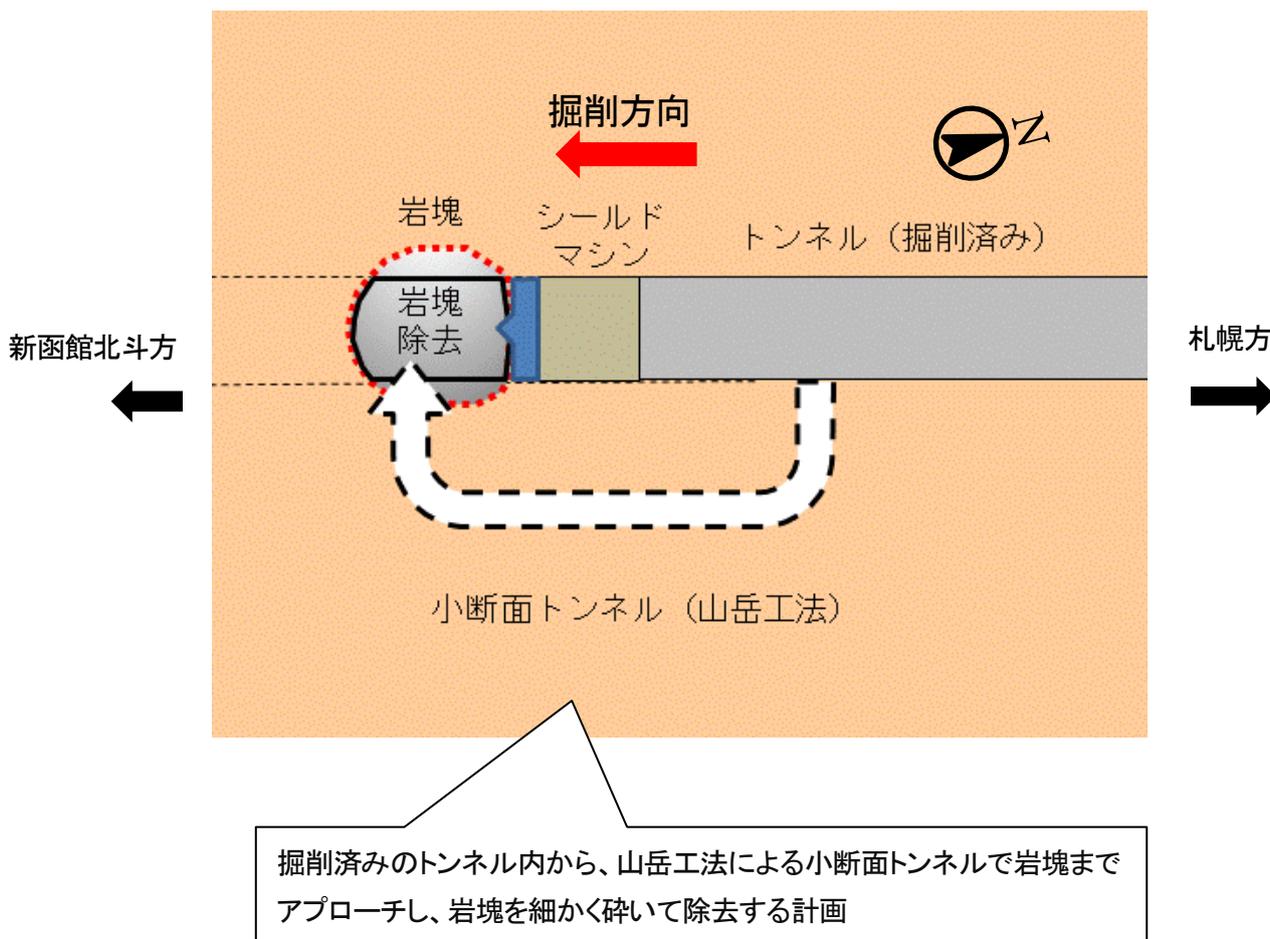
【岩塊除去工事のイメージ図（平面図）】

岩塊の範囲等について調査を進め、その調査結果及び学識経験者からのご意見を踏まえ、今般、岩塊除去に向けた対策工法を策定いたしましたのでお知らせします。

現在、準備工事を実施しているところであり、令和4年3月上旬から岩塊の除去に向けた工事を実施いたします。
