## 「北海道新幹線、渡島トンネル（台場山）工区」

## トンネル坑内への土砂流入について

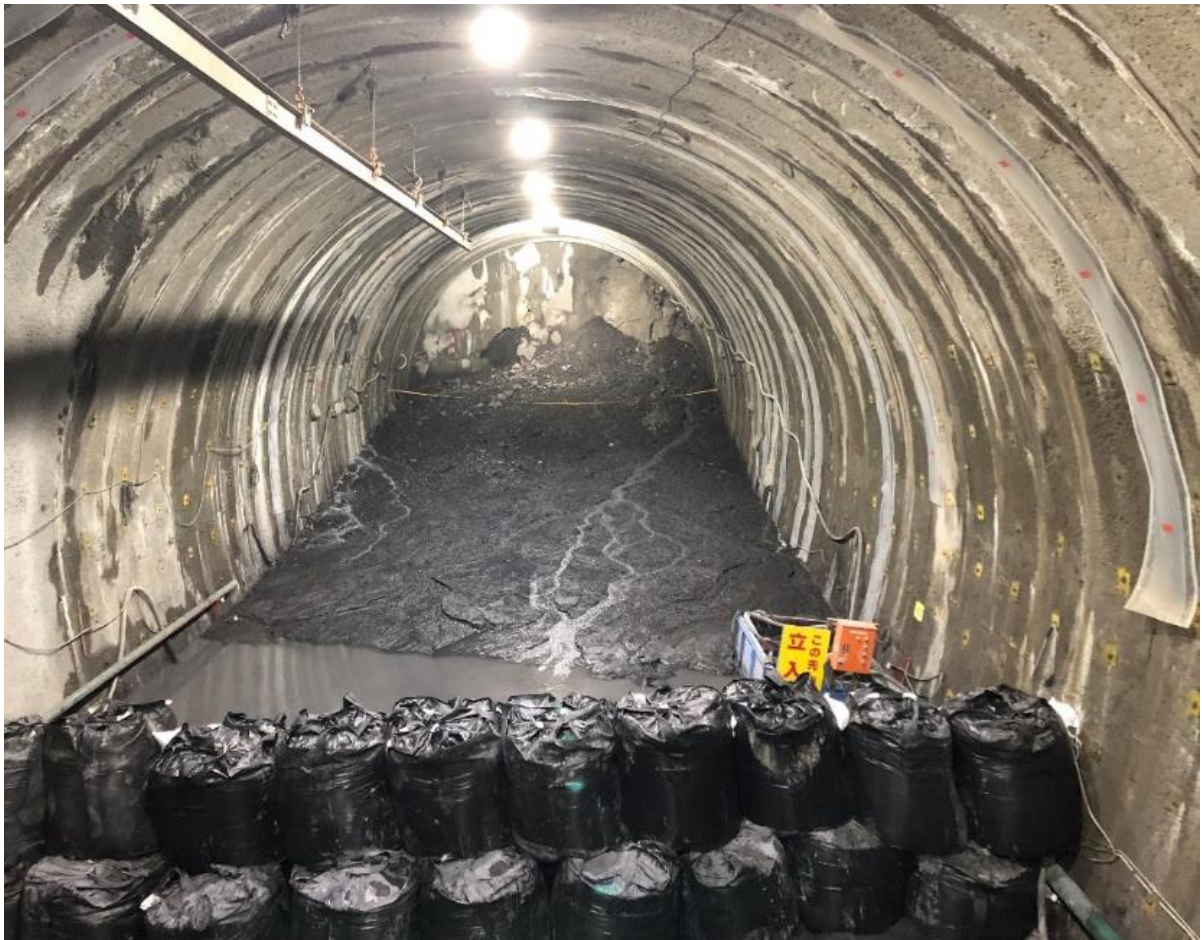
- ・トンネル右上からの断続的な土砂の流入は小規模となり、現時点で掘削面は安定しています。
- ・土のうを積むなどの安全対策を行いました。
- ・引き続き、坑内観測を継続してまいります。

トンネル坑内の状況（令和4年 3月22日（火） 午前8時頃）  
新函館北斗方から札幌方を撮影

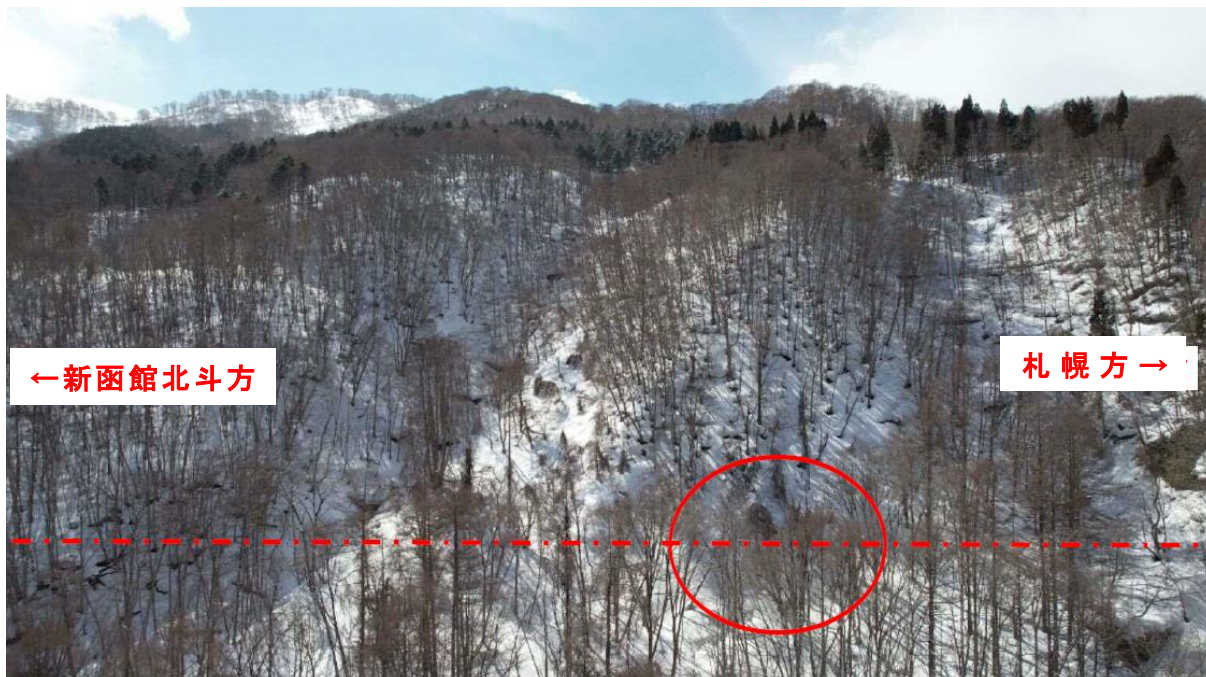
- ・ドローンでの調査の結果、現時点で影響は確認されておりません。
- ・引き続き地表面監視を継続してまいります。

トンネル坑内土砂流入箇所の直上の地表状況  
(令和4年3月21日(月)午後1時頃撮影)
