北海道新幹線、渡島トンネル（台場山）工区における 地表面の陥没発生について

土砂流入によりトンネル掘削を中断しておりました渡島トンネル（台場山）工区において、当該箇所在地表面に、直径約5m、深さ約4m程度の陥没が確認されましたので、改めてお知らせします。

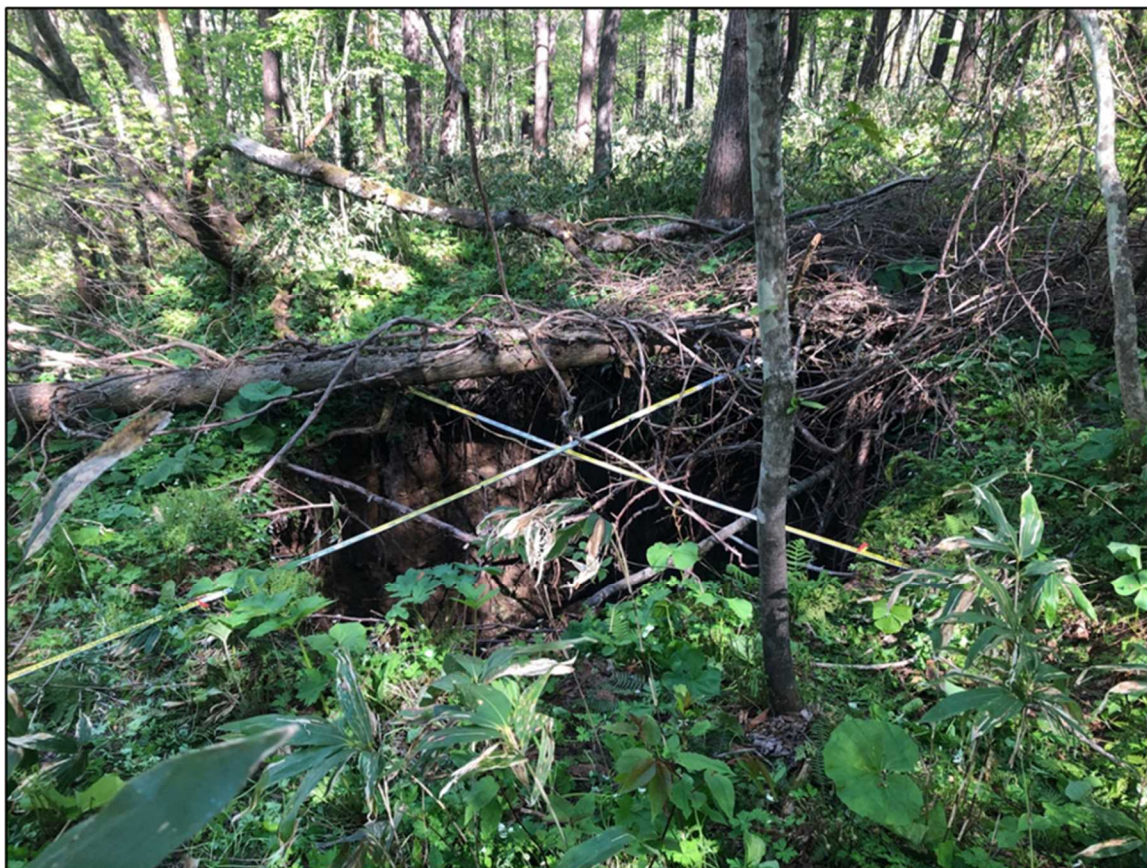
その後、ドローンにより定期的に地上部の監視を行っておりましたが、この度、現地立ち入りが可能になったことから地表面を調査したところ、掘削停止箇所直上の地表面（国有保安林）において、直径約5m、深さ約4m程度の陥没を確認しました。

掘削停止位置直上付近の地表面の状況（令和4年5月10日午後3時30分頃撮影）

なお、この陥没によるけが人等は発生しておりません。また、当該陥没が発生した箇所は山間地に位置しており、通常、人の往来がないような地域ではありますが、第三者の安全を確保するため、陥没部周辺の関係者以外の立入を禁止しております。

現在、トンネル坑内において土砂流入防止措置は完了しており、今後、陥没の発生原因の調査を進め、学識経験者にも助言をいただき、原因の究明を行うとともに復旧計画の策定、施工方法の検討を進めてまいります。

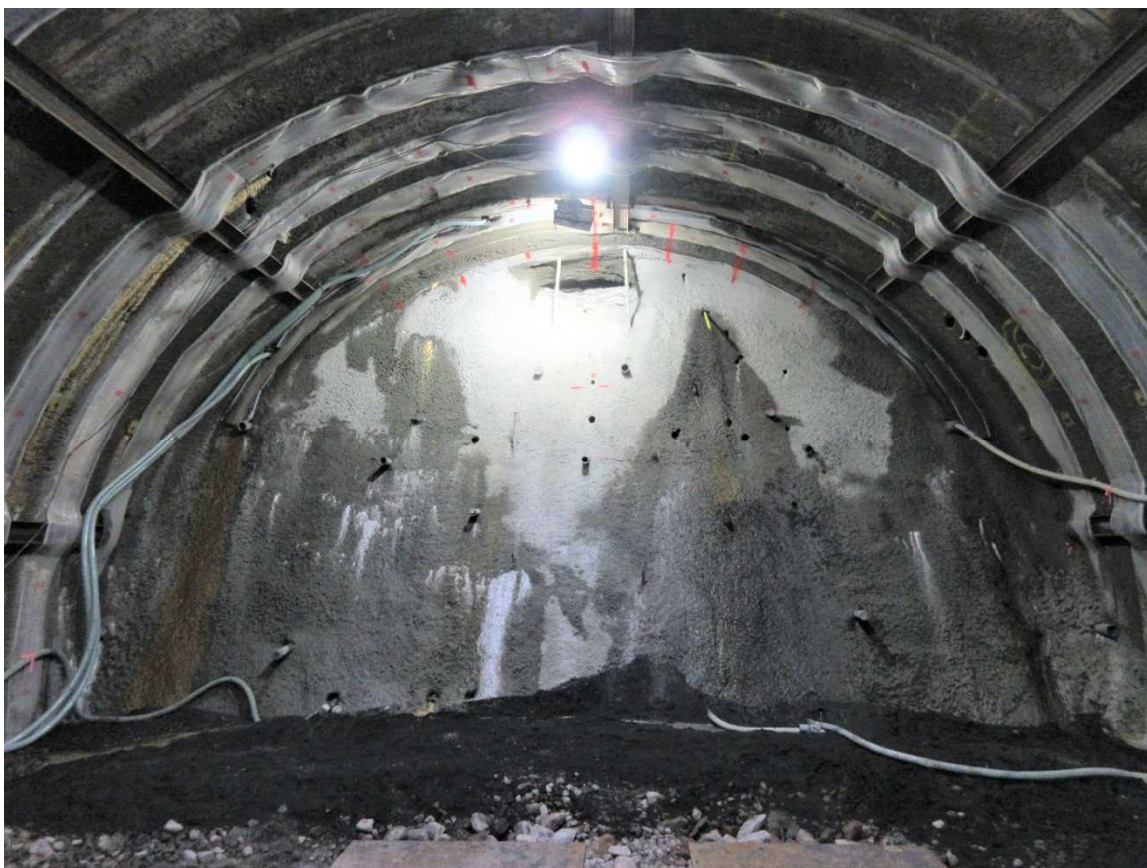
- ・ 2022. 3. 17 掘削面付近で多量の湧水がトンネル坑内に流入、掘削工事を中断
- ・ 2022. 3. 18 土砂混じりの湧水がトンネル坑内に流入
- ・ 2022. 3. 19 坑内流入土砂をせき止めるための土のうの設置完了
- ・ 2022. 4. 19 トンネル坑内の土砂流入防止措置（土のう、モルタル充填）完了
（土砂流入推定量は累計で約350m³程度）
- ・ 2022. 4. 21 トンネル坑内より空洞探査の削孔作業を開始
- ・ 2022. 5. 10 地上部の立入りが可能になり、掘削停止位置直上の地表面において陥没を確認

坑内の土砂流入防止措置完了の状況（令和4年5月10日午前8時30分頃撮影）
