北海道新幹線、野田追トンネル（北）工区 地上部の状況について （第2報）

令和3年3月22日にお知らせした北海道新幹線、野田追トンネル（北）における土砂流入について、本日、地上の状況が確認でき、直径およそ20m程度のすり鉢状の陥没が見られました。

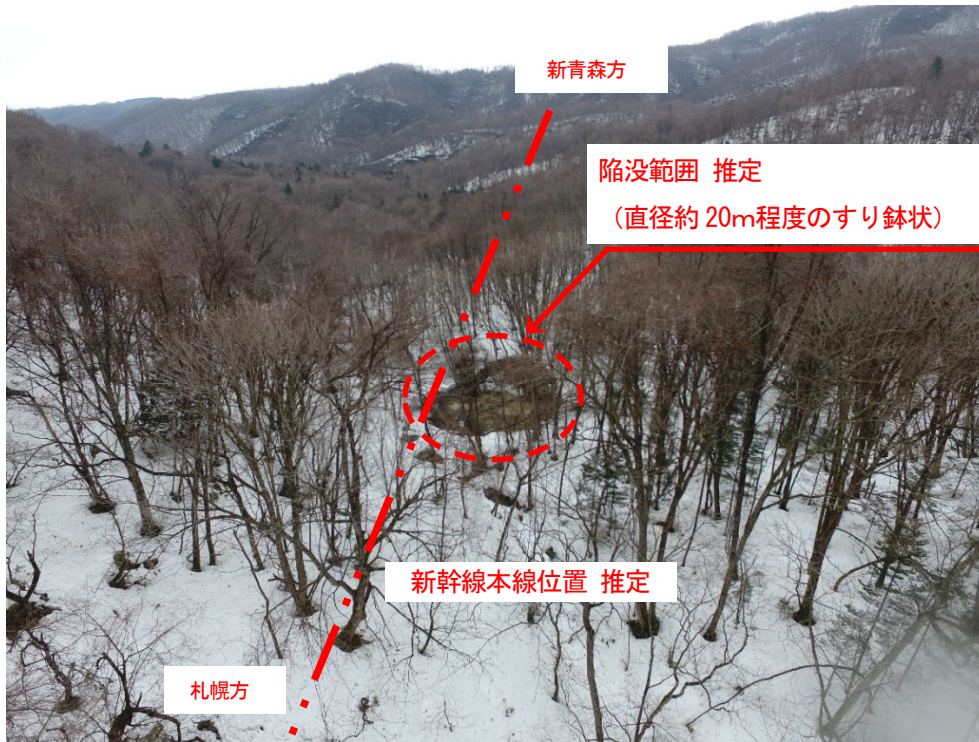
地表部の状況 (2021年3月26日8時30分頃)

当該箇所は八雲町が所有する山林で、現在は積雪のため人が立ち入れない状況ですが、第三者の安全を確保するため、立入り禁止措置を実施します。

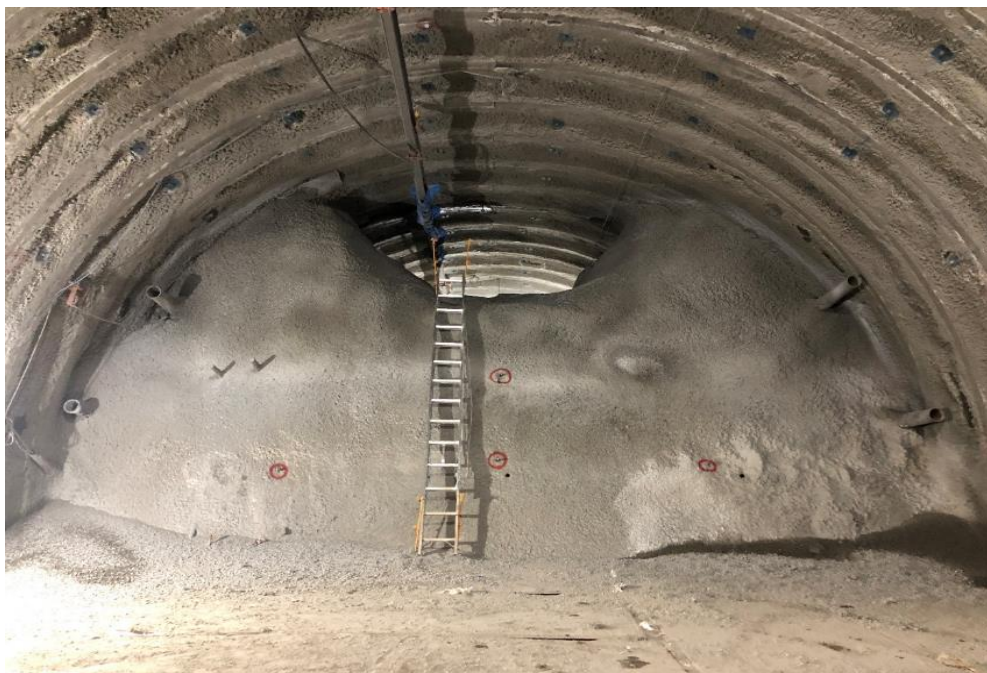
トンネル坑内の状況 (2021年3月26日7時頃)
 (土のうを積み上げ、コンクリートを吹き付けたせき止め措置)
