## 中央新幹線、中央アルプストンネル(山口)非常口トンネルの 地上部土砂崩落について

中央新幹線、中央アルプストンネル(山口)非常口トンネル(以下、斜坑と呼ぶ)の作業中に地上部(雑木林)の土砂崩落が発生しました。地域及び関係者の皆様にご迷惑をおかけしたこと、お詫び申し上げます。概要については下記のとおりです。

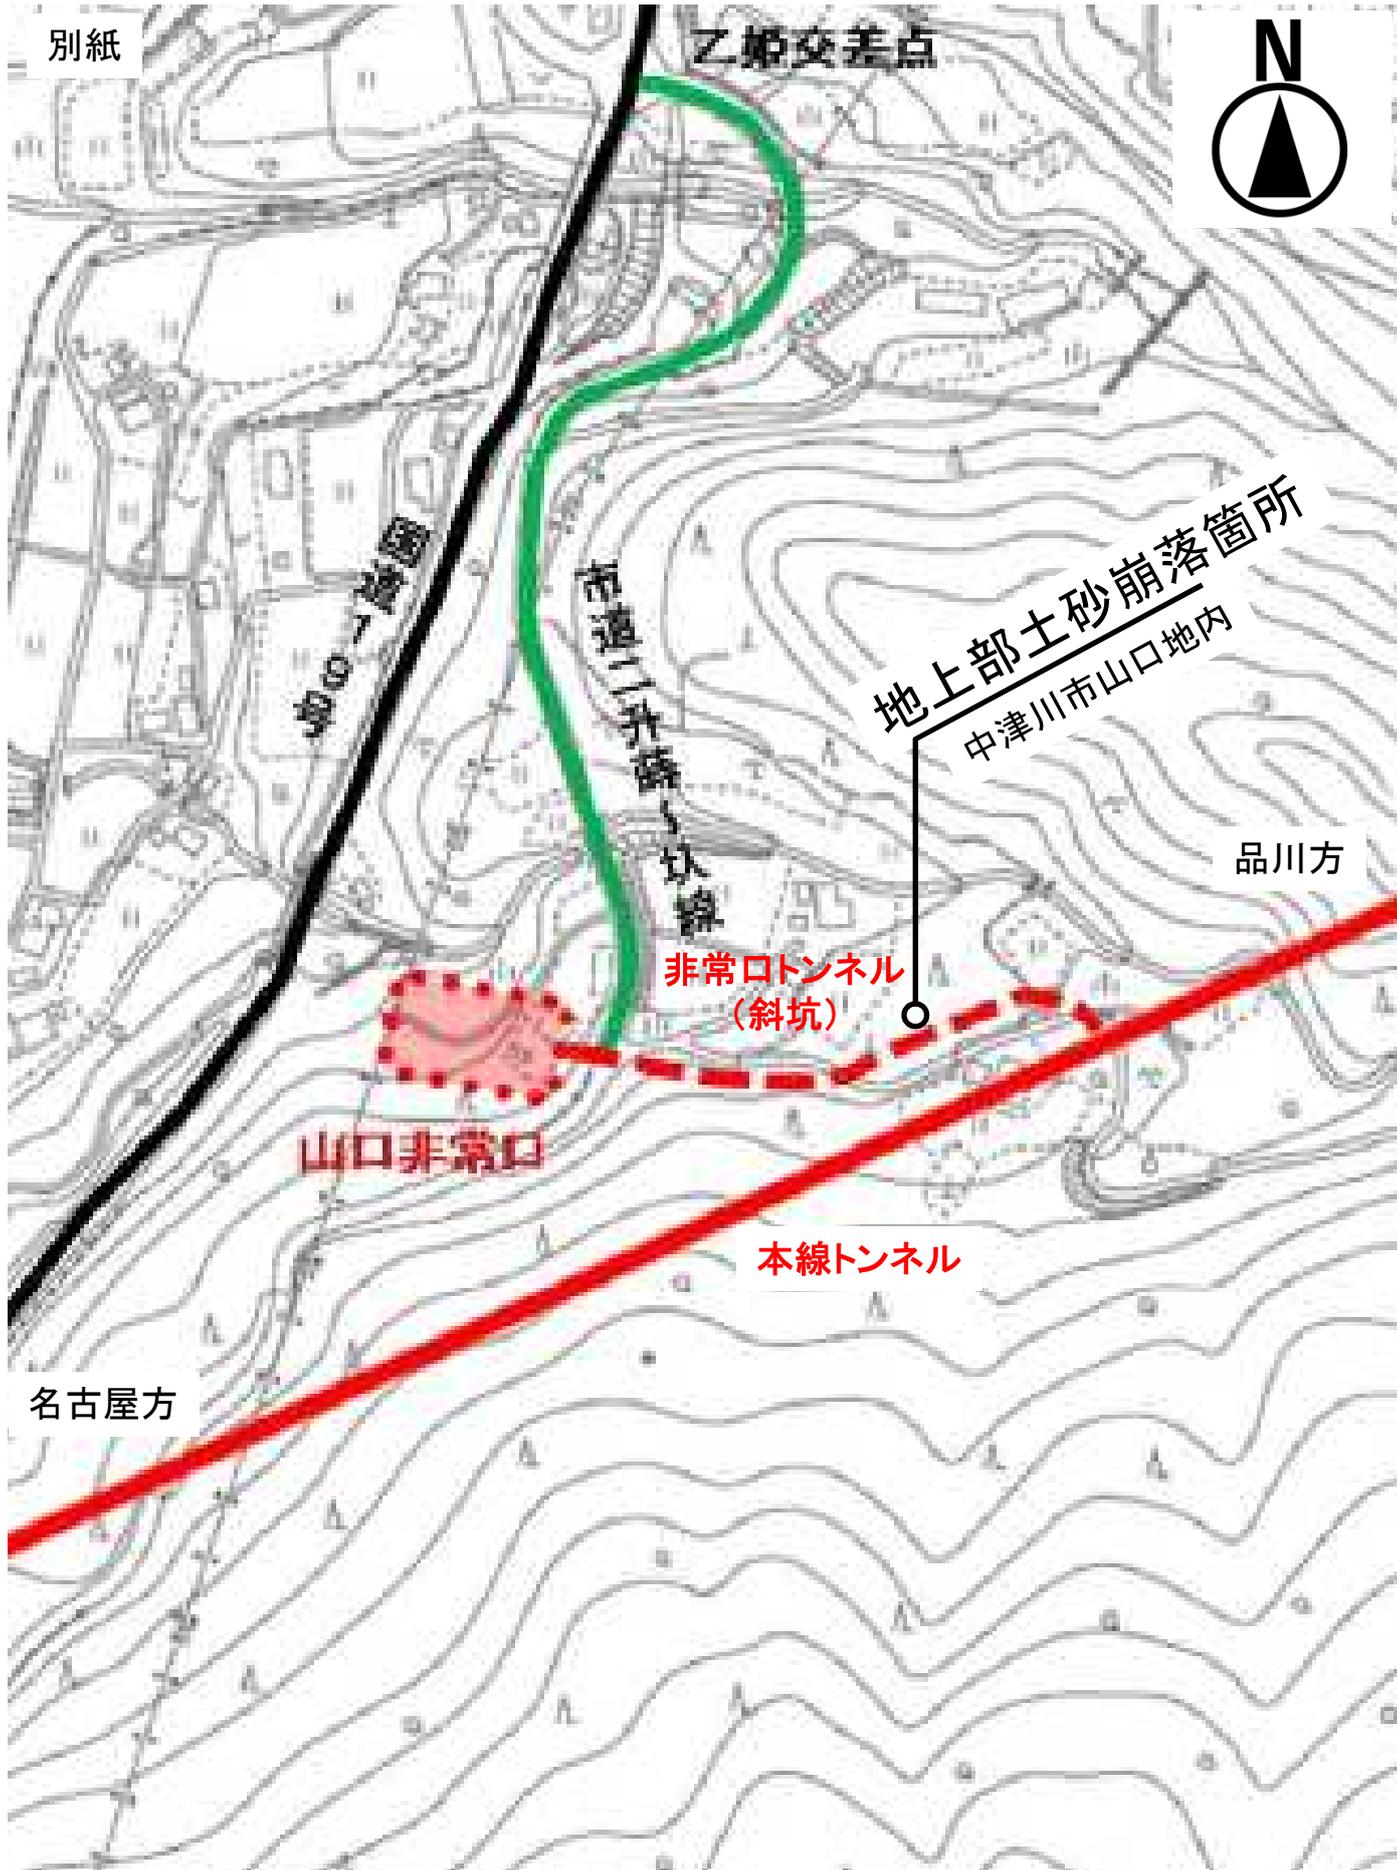
別紙

地上部土砂崩落箇所  
中津川市山口地内

非常口トンネル  
(斜坑)

本線トンネル

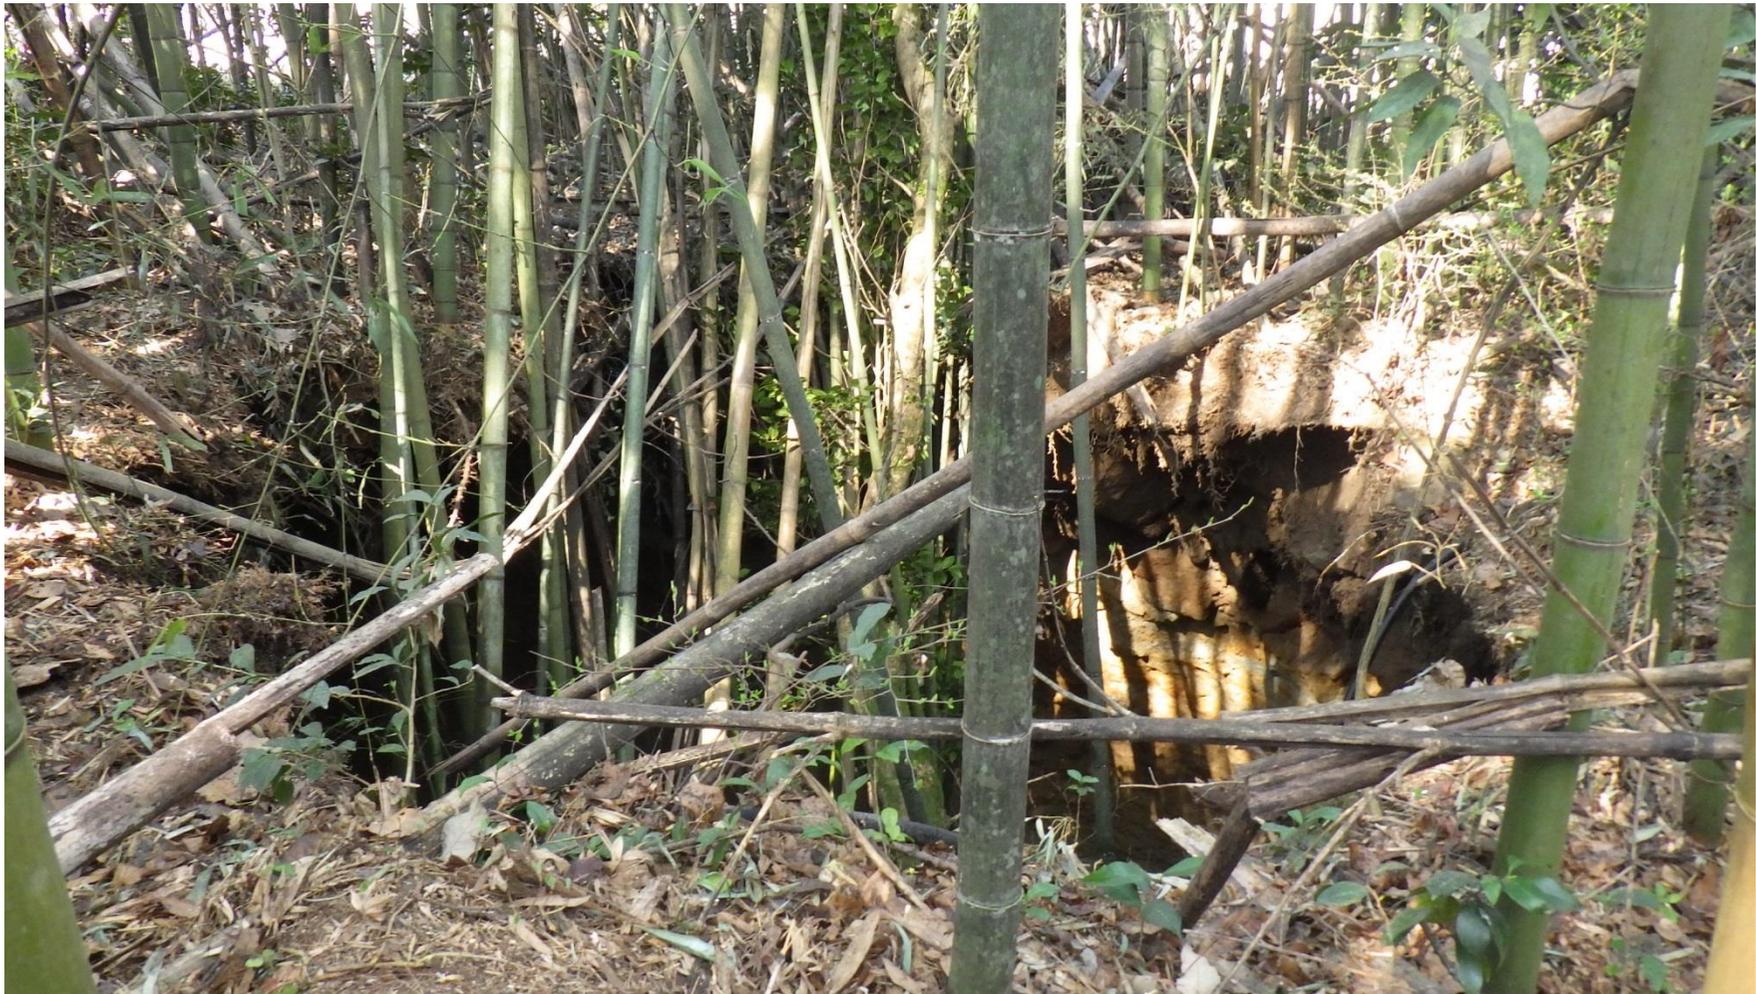
1. 日時： 平成31年4月8日(月) 午前7時00分頃 晴れ
2. 場所： 岐阜県中津川市山口地内  
斜坑入口から200m付近(別紙のとおり)
3. 被害の状況： 地上部(雑木林)の土砂崩落状況 直径8m程度、深さ5m程度。  
第三者及び斜坑内の作業員の被災はありません。  
現在、斜坑内及び雑木林への立ち入り禁止措置を取っています。
4. 発生状況： 4月4日(木)斜坑内において小崩落が発生したため斜坑内の復旧作業を実施しておりましたところ、4月8日(月)午前7時頃、地上部(雑木林)の土砂崩落を確認しました。  
なお、現在、斜坑内及び地上部(雑木林)の土砂崩落は治まっています。
5. 原因： 詳細を調査中であり、早急に原因を究明いたします。
6. 受注者： 鹿島・日本国土開発・吉川特定建設工事共同企業体

地上部土砂崩落状況（平成31年4月8日撮影）
