# 対策土受入地のモニタリング結果 < 厚沢部町上里地区B >

## ○ モニタリング結果(地下水)

### 発生土受入地におけるセレン・砒素・ふっ素の濃度の推移

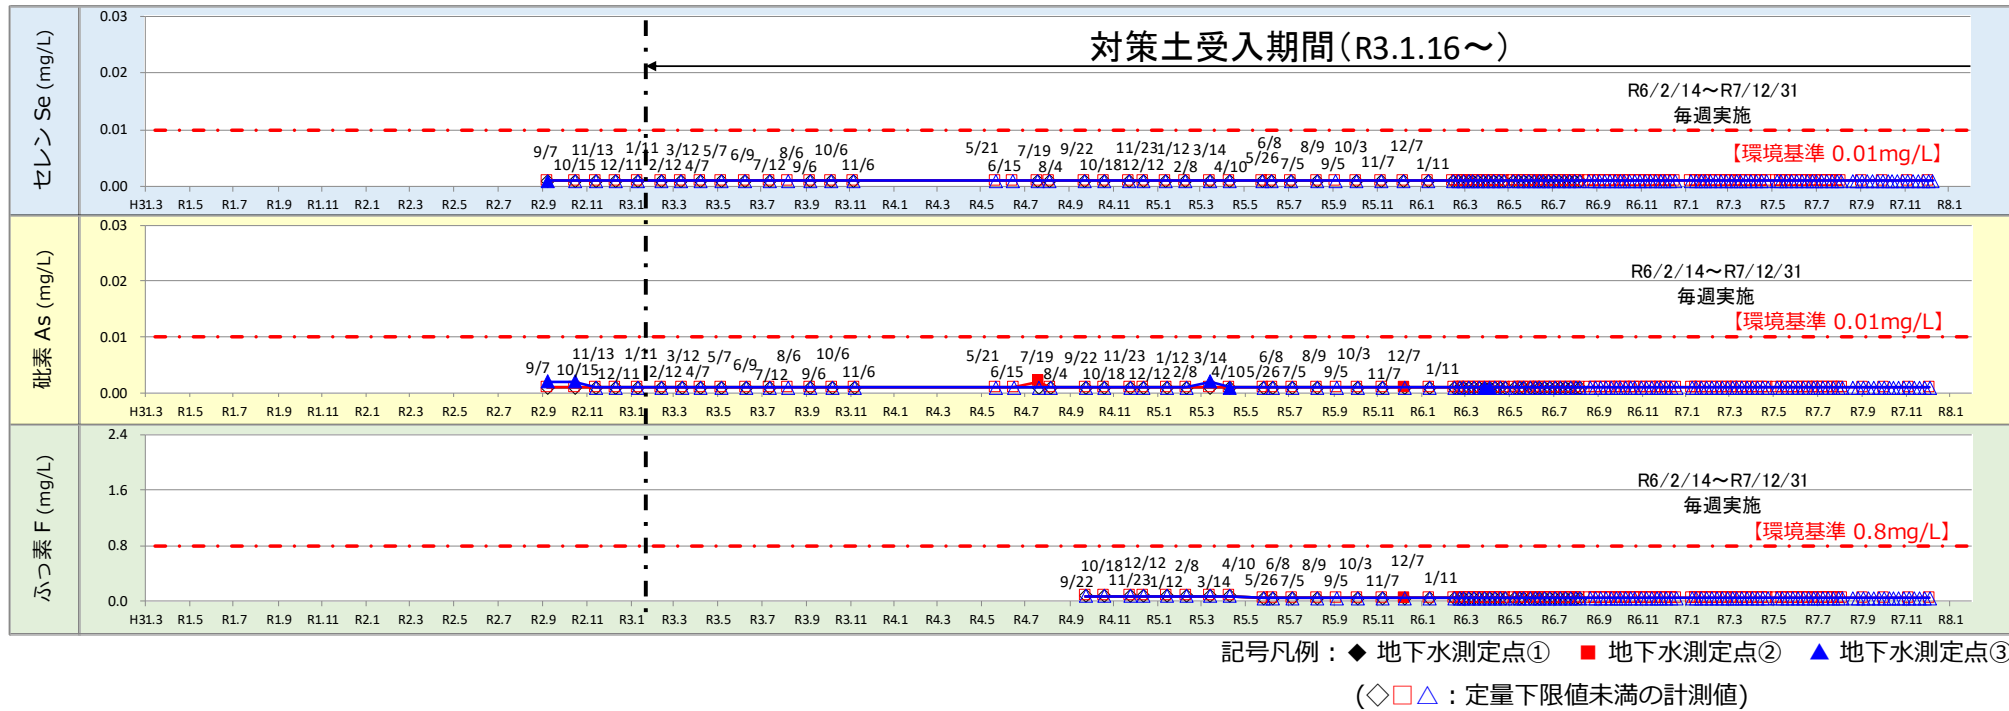
- ※ 定量下限値未満の計測値は定量下限値(セレン・砒素:0.001mg/L、ふっ素:0.08mg/L)として記載しています。
- ※ R3.12~R4.4は積雪により人が立ち入れなかったため採水しておりません。
- ※ R4.9より当初想定していなかったふっ素を含む対策土を受入れすることとしたため、R4.9より測定対象元素にふっ素を追加しています。
- ※ 地下水測定点①は中流側に位置し基準値超過が確認されないことから、R6.8月をもって計測を終了しています。
- ※ 地下水測定点②は上流側に位置し基準値超過が確認されないことから、R7.8月から月1回の計測に変更しています。

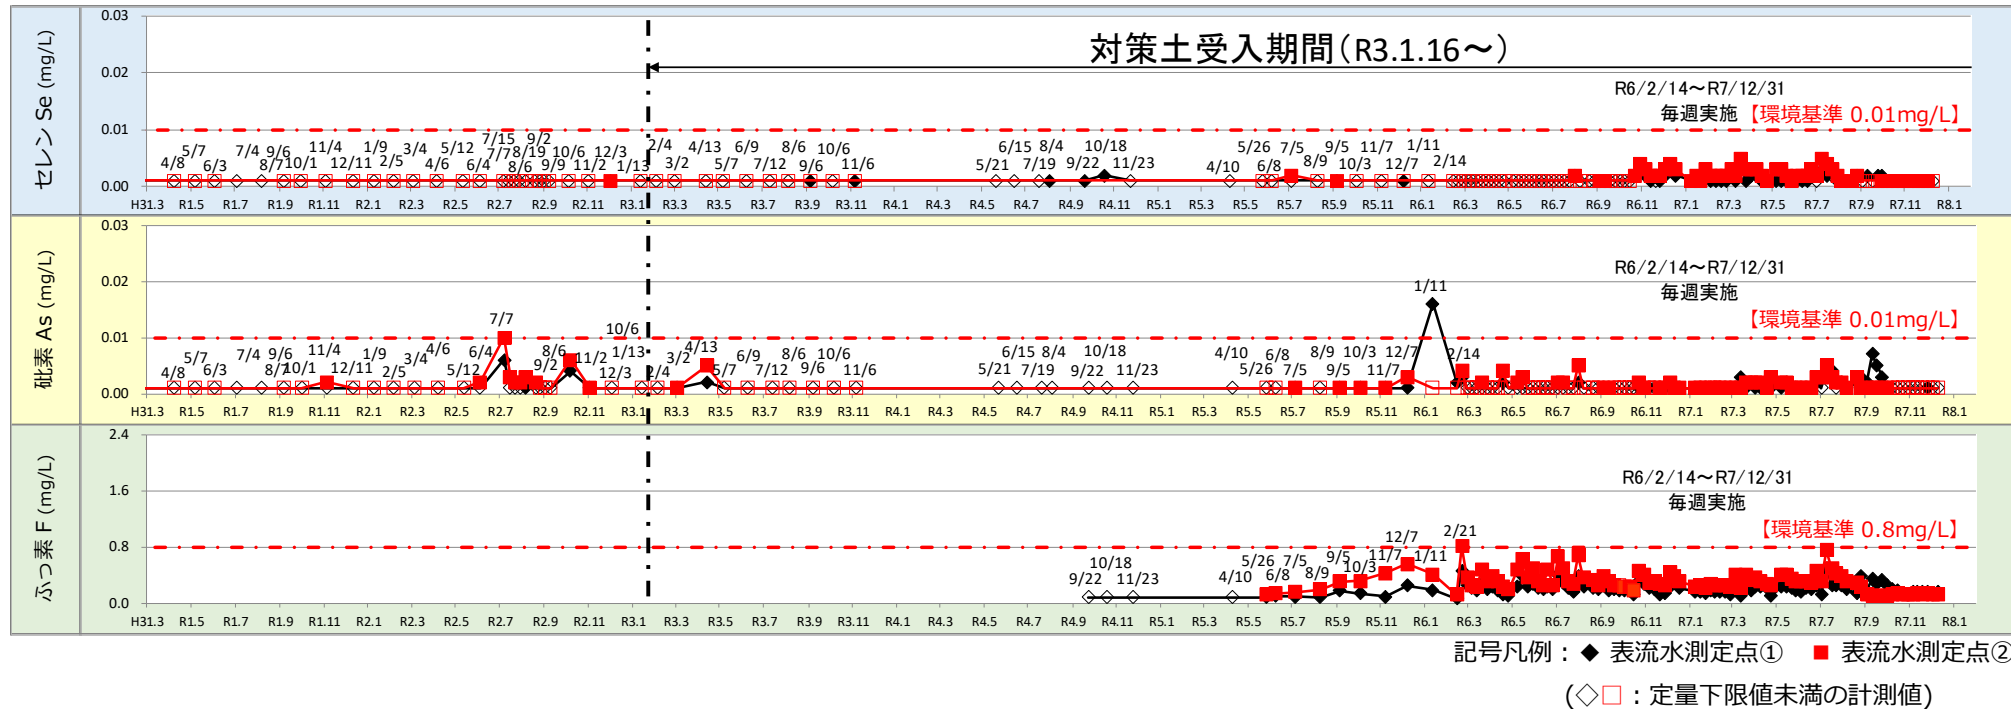
## ○ モニタリング結果(表流水)

### 発生土受入地におけるセレン・砒素・ふっ素の濃度の推移

- ※ 定量下限値未満の計測値は定量下限値(セレン・砒素:0.001mg/L、ふっ素:0.08mg/L)として記載しています。
- ※ R3.12~R4.4およびR5.1~R5.3は積雪により人が立ち入れなかったため採水していません。
- ※ 表流水測定点①のR4.12、表流水測定点②のR4.5~R4.12およびR5.4については濁水のため採水できませんでした。
- ※ R4.9より当初想定していなかったふっ素を含む対策土を受入れすることとしたため、R4.9より測定対象元素にふっ素を追加しています。
- ※ R6.1.11に砒素、R6.2.21にふっ素の計測結果が基準値を超過したことをうけ、モニタリングを強化しましたが、その後、継続して基準値超過は見られておりません。なお、モニタリングとともに基準値超過の原因について調査分析を進めております。

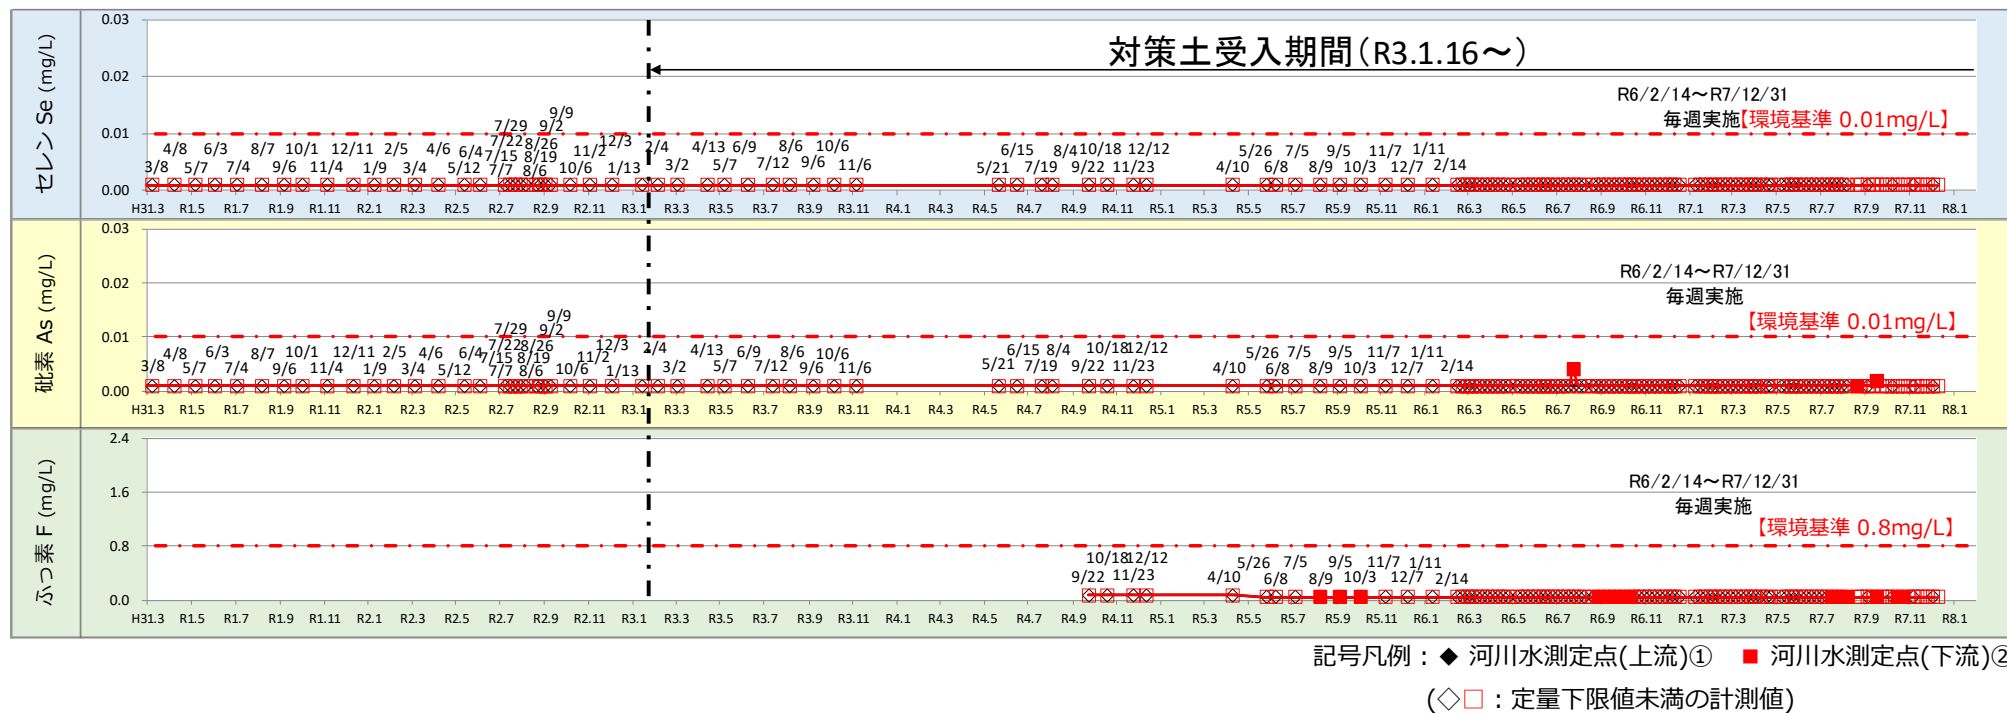
## ○ モニタリング結果(河川水)

### 発生土受入地におけるセレン・砒素・ふっ素の濃度の推移

- ※ 定量下限値未滿の計測値は定量下限値(セレン・砒素:0.001mg/L、ふっ素:0.08mg/L)として記載しています。
- ※ R3.12~R4.4およびR5.1~R5.3は積雪により人が立ち入れなかったため採水しておりません。
- ※ R4.9より当初想定していなかったふっ素を含む対策土を受入れすることとしたため、R4.9より測定対象元素にふっ素を追加しています。
- ※ 河川水測定点(上流)①は上流側に位置し基準値超過が確認されないことから、R7.8月から月1回の計測に変更しています。
- ※ グラフ凡例の上流、下流の記載は、受入地に対して、上流側の測定点か、下流側の測定点かを表すものです。
