# 対策土受入地のモニタリング結果 < 厚沢部町上里地区B >

# 対策土受入地のモニタリング結果 <厚沢部町上里地区B>

## ○ モニタリング結果(地下水)

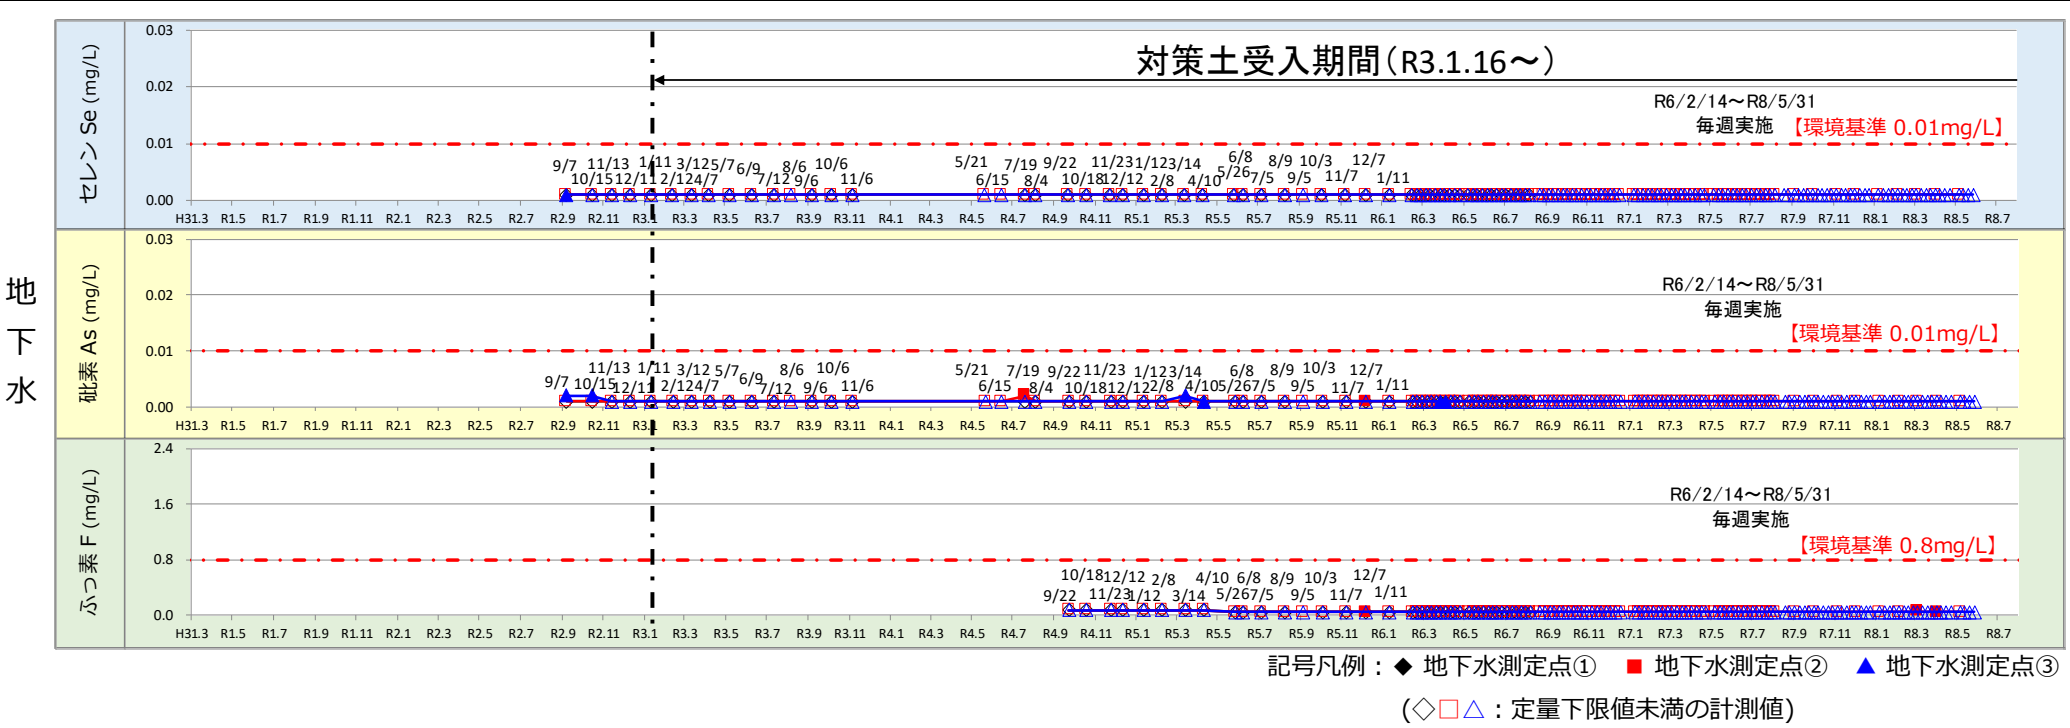
### 発生土受入地におけるセレン・砒素・ふっ素の濃度の推移

- ※ 定量下限値未満の計測値は定量下限値(セレン・砒素:0.001mg/L、ふっ素:0.08mg/L)として記載しています。
- ※ R3.12～R4.4は積雪により人が立ち入れなかったため採水しておりません。
- ※ R4.9より当初想定していなかったふっ素を含む対策土を受入れすることとしたため、R4.9より測定対象元素にふっ素を追加しています。
- ※ 地下水測定点①は中流側に位置し基準値超過が確認されないことから、R6.8月をもって計測を終了しています。
- ※ 地下水測定点②は上流側に位置し基準値超過が確認されないことから、R7.8月から月1回の計測に変更しています。

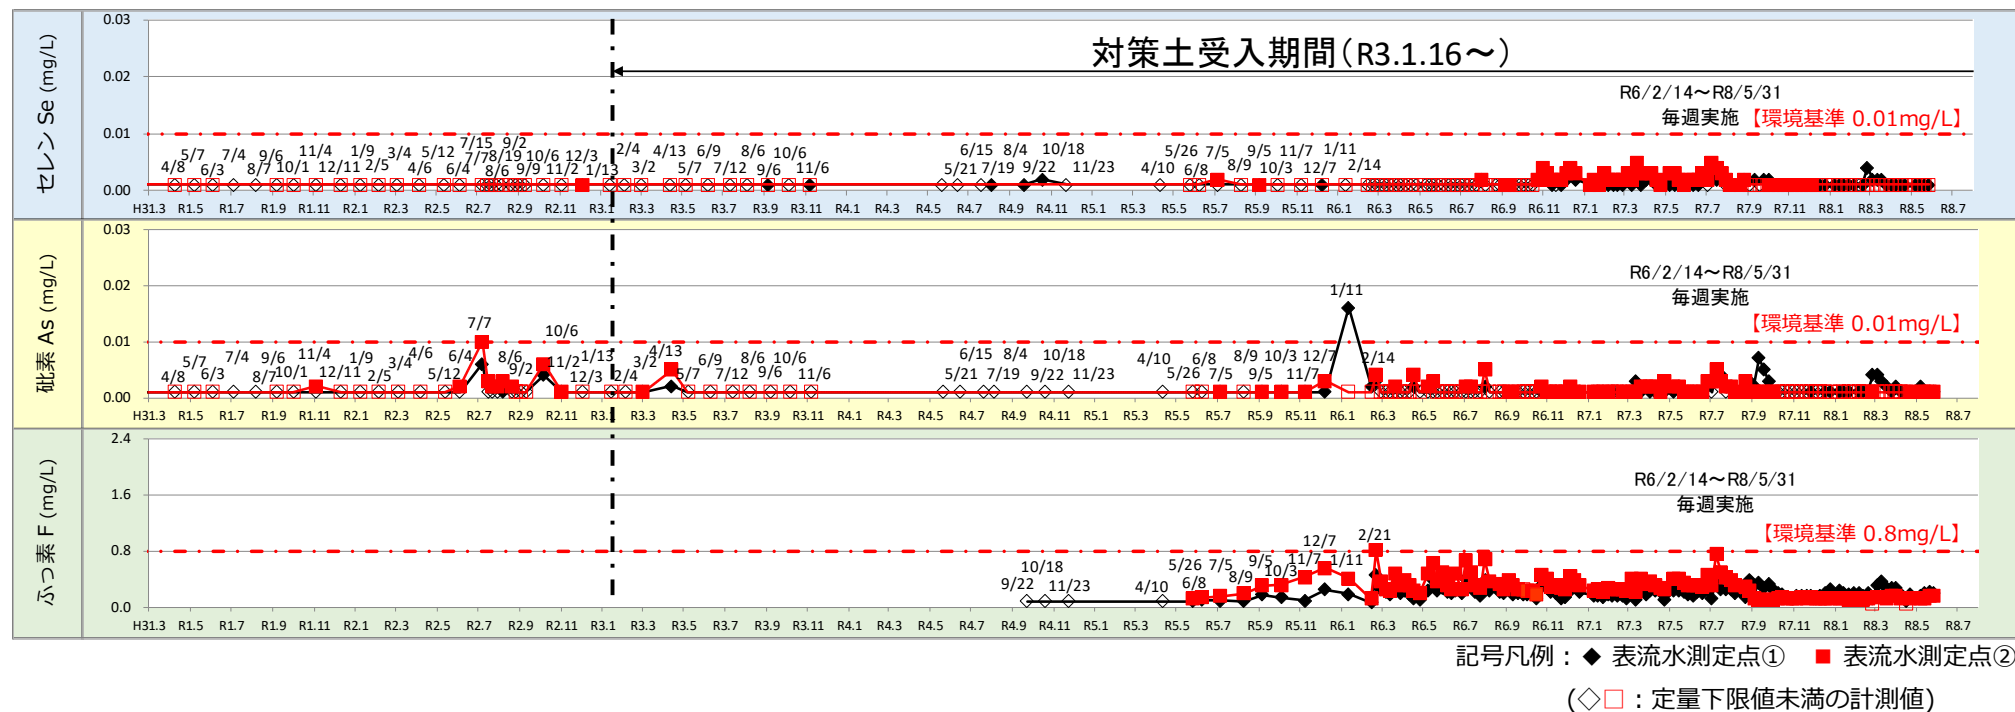
### 発生土受入地におけるセレン・砒素・ふっ素の濃度の推移

※ 定量下限値未満の計測値は定量下限値(セレン・砒素:0.001mg/L、ふっ素:0.08mg/L)として記載しています。

※ R3.12~R4.4およびR5.1~R5.3は積雪により人が立ち入れなかったため採水していません。

※ 表流水測定点①のR4.12、表流水測定点②のR4.5~R4.12およびR5.4については濁水のため採水できませんでした。

※ R4.9より当初想定していなかったふっ素を含む対策土を受入れすることとしたため、R4.9より測定対象元素にふっ素を追加しています。

※ R6.1.11に砒素、R6.2.21にふっ素の計測結果が基準値を超過したことをうけ、モニタリングを強化しましたが、その後、継続して基準値超過は見られておりません。なお、モニタリングとともに基準値超過の原因について調査分析を進めておりましたが、いずれも一過性の事象であり、現時点では搬入済みの対策土に起因するものではないと考えています。

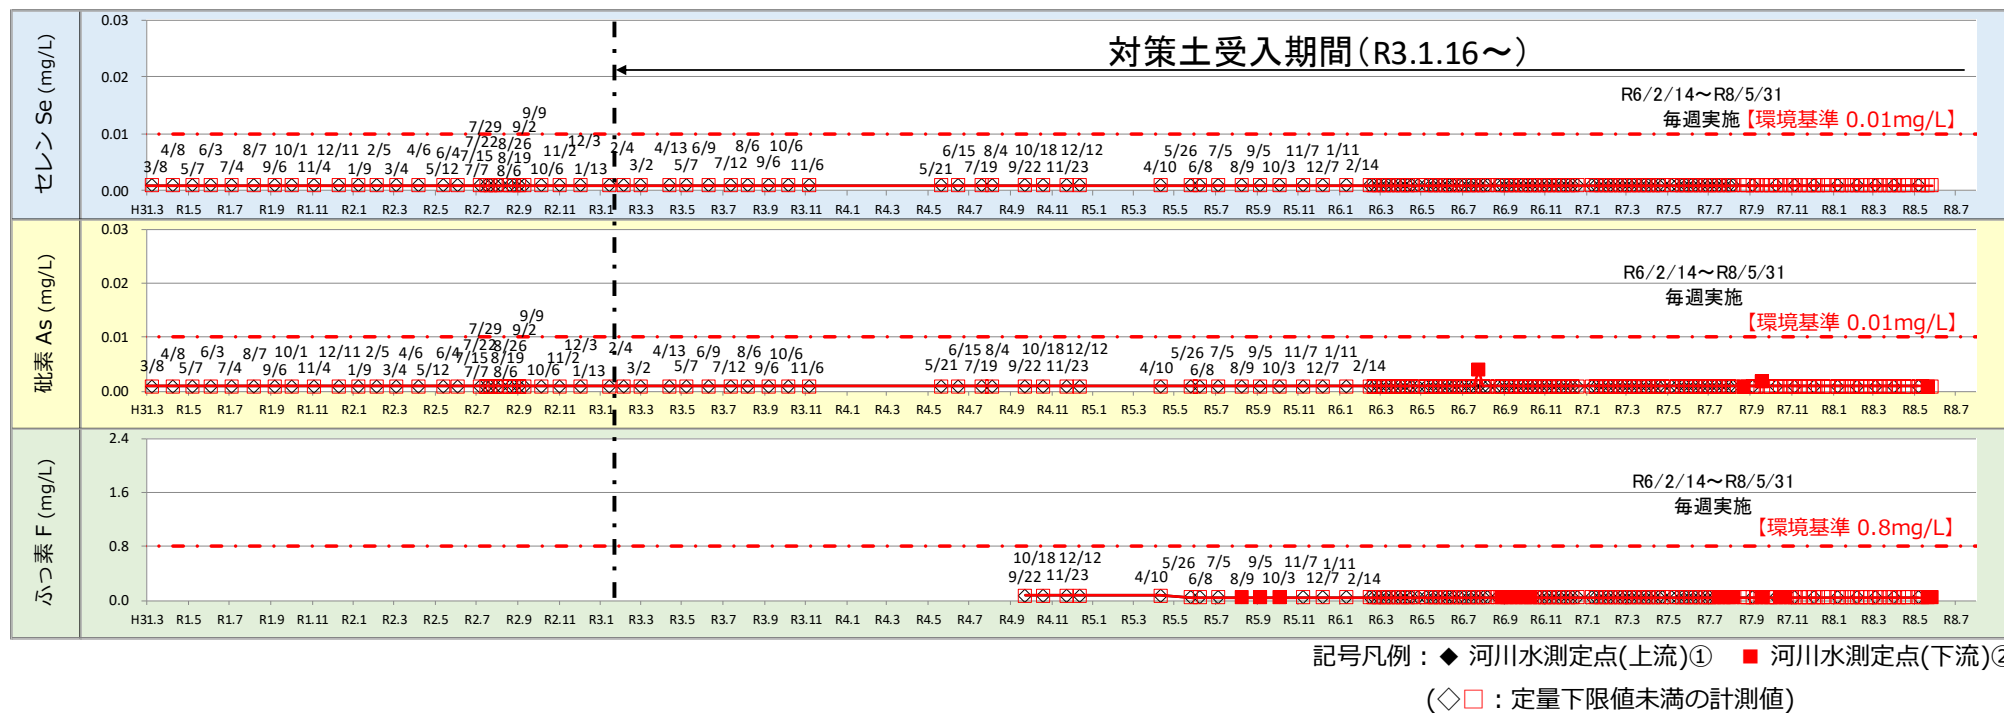
### 発生土受入地におけるセレン・砒素・ふっ素の濃度の推移

※ 定量下限値未滿の計測値は定量下限値(セレン・砒素:0.001mg/L、ふっ素:0.08mg/L)として記載しています。

※ R3.12~R4.4およびR5.1~R5.3は積雪により人が立ち入れなかったため採水しておりません。

※ R4.9より当初想定していなかったふっ素を含む対策土を受入れすることとしたため、R4.9より測定対象元素にふっ素を追加しています。

※ 河川水測定点(上流)①は上流側に位置し基準値超過が確認されないことから、R7.8月から月1回の計測に変更しています。

※ グラフ凡例の上流、下流の記載は、受入地に対して、上流側の測定点か、下流側の測定点かを表すものです。
