# 対策土受入地のモニタリング結果 <八雲町黒岩地区A>

## ○ モニタリング結果(表流水)

### 発生土受入地におけるセレン・鉛・砒素・カドミウム・ふっ素の濃度の推移

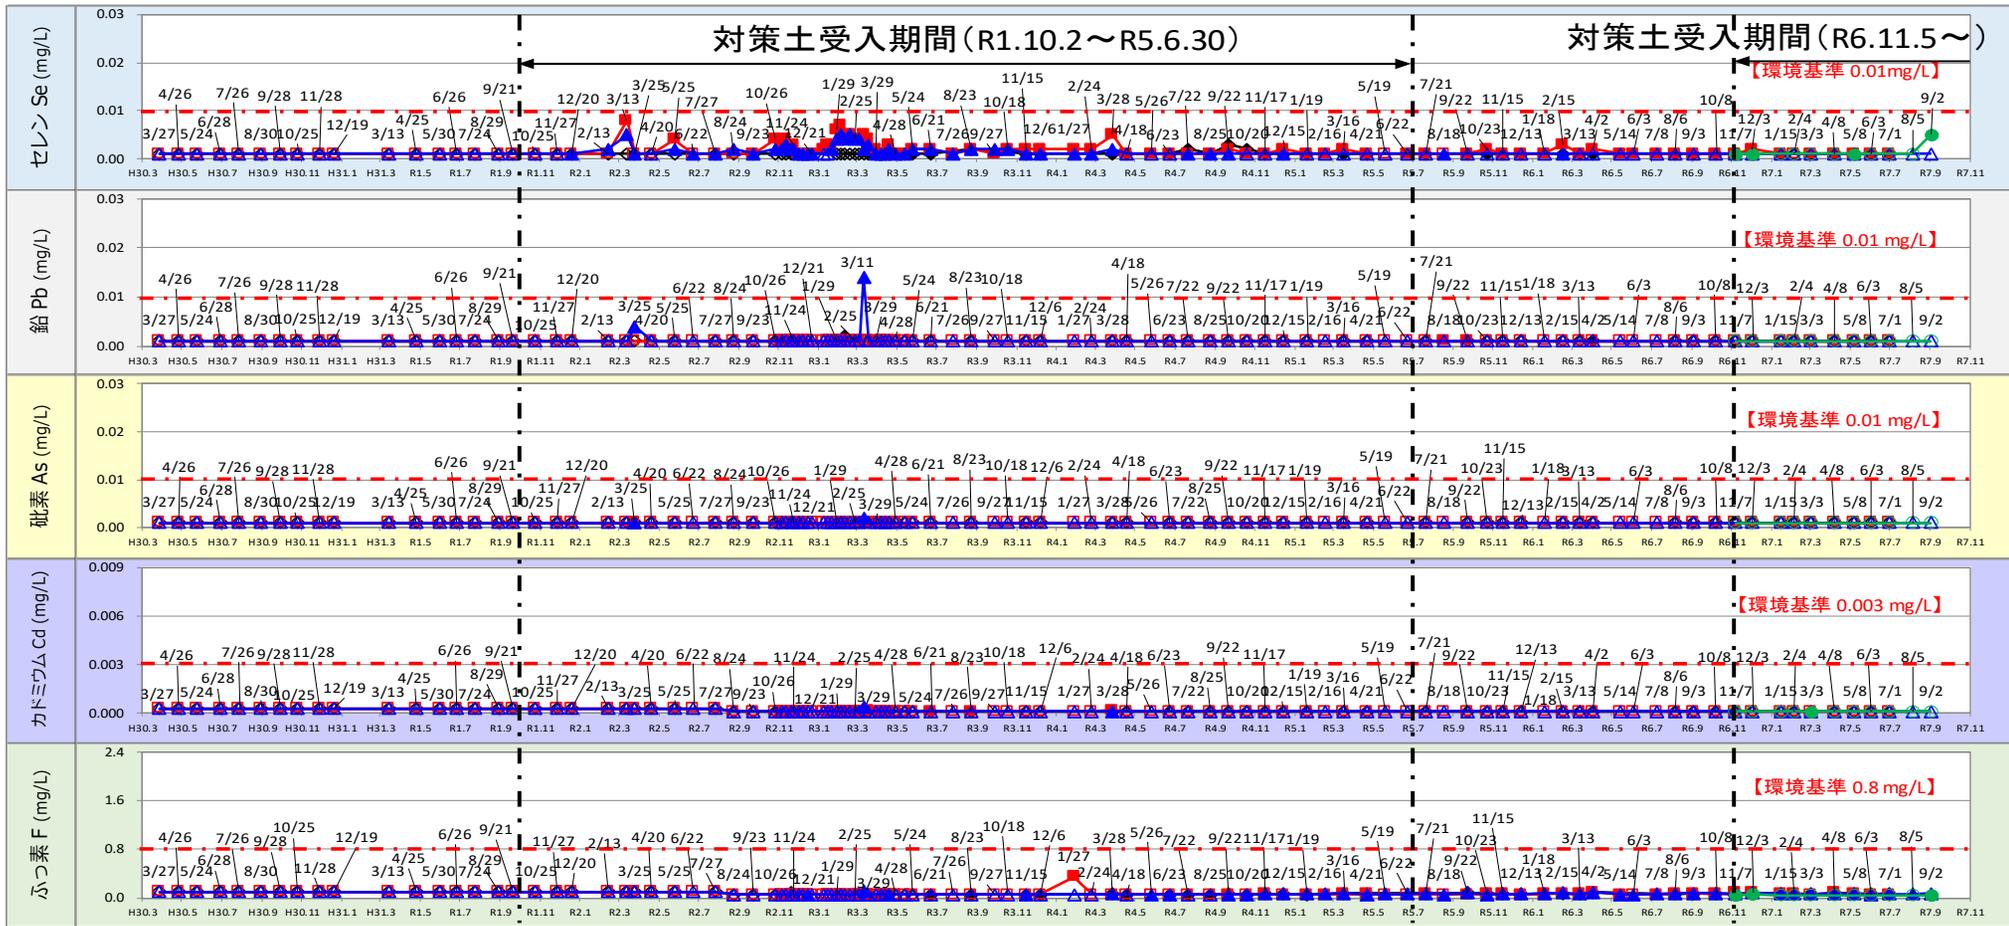
記号凡例: ◆ 表流水測定点① ■ 表流水測定点② ▲ 表流水測定点③ ● 表流水測定点④

(◇□△○: 定量下限値未満の計測値)

※定量下限値未満の計測値は定量下限値(セレン・鉛・砒素:0.001mg/L、カドミウム:0.0003mg/L、ふっ素:0.1mg/L(R2.7以前)、0.05mg/L(R2.8以降))として記載しています。

(考察)  
・R3.3.11の鉛の計測結果が基準値を超過したことをうけ、モニタリングを強化しておりましたが、基準値超過は継続して見られませんでした。また、受入開始以降R3.3.11までの間に、当該地区へは鉛の溶出量や含有量が基準値を超える発生土を搬入しておらず、外的な要因も推定されることから、対策土盛土に問題はないと考えております。

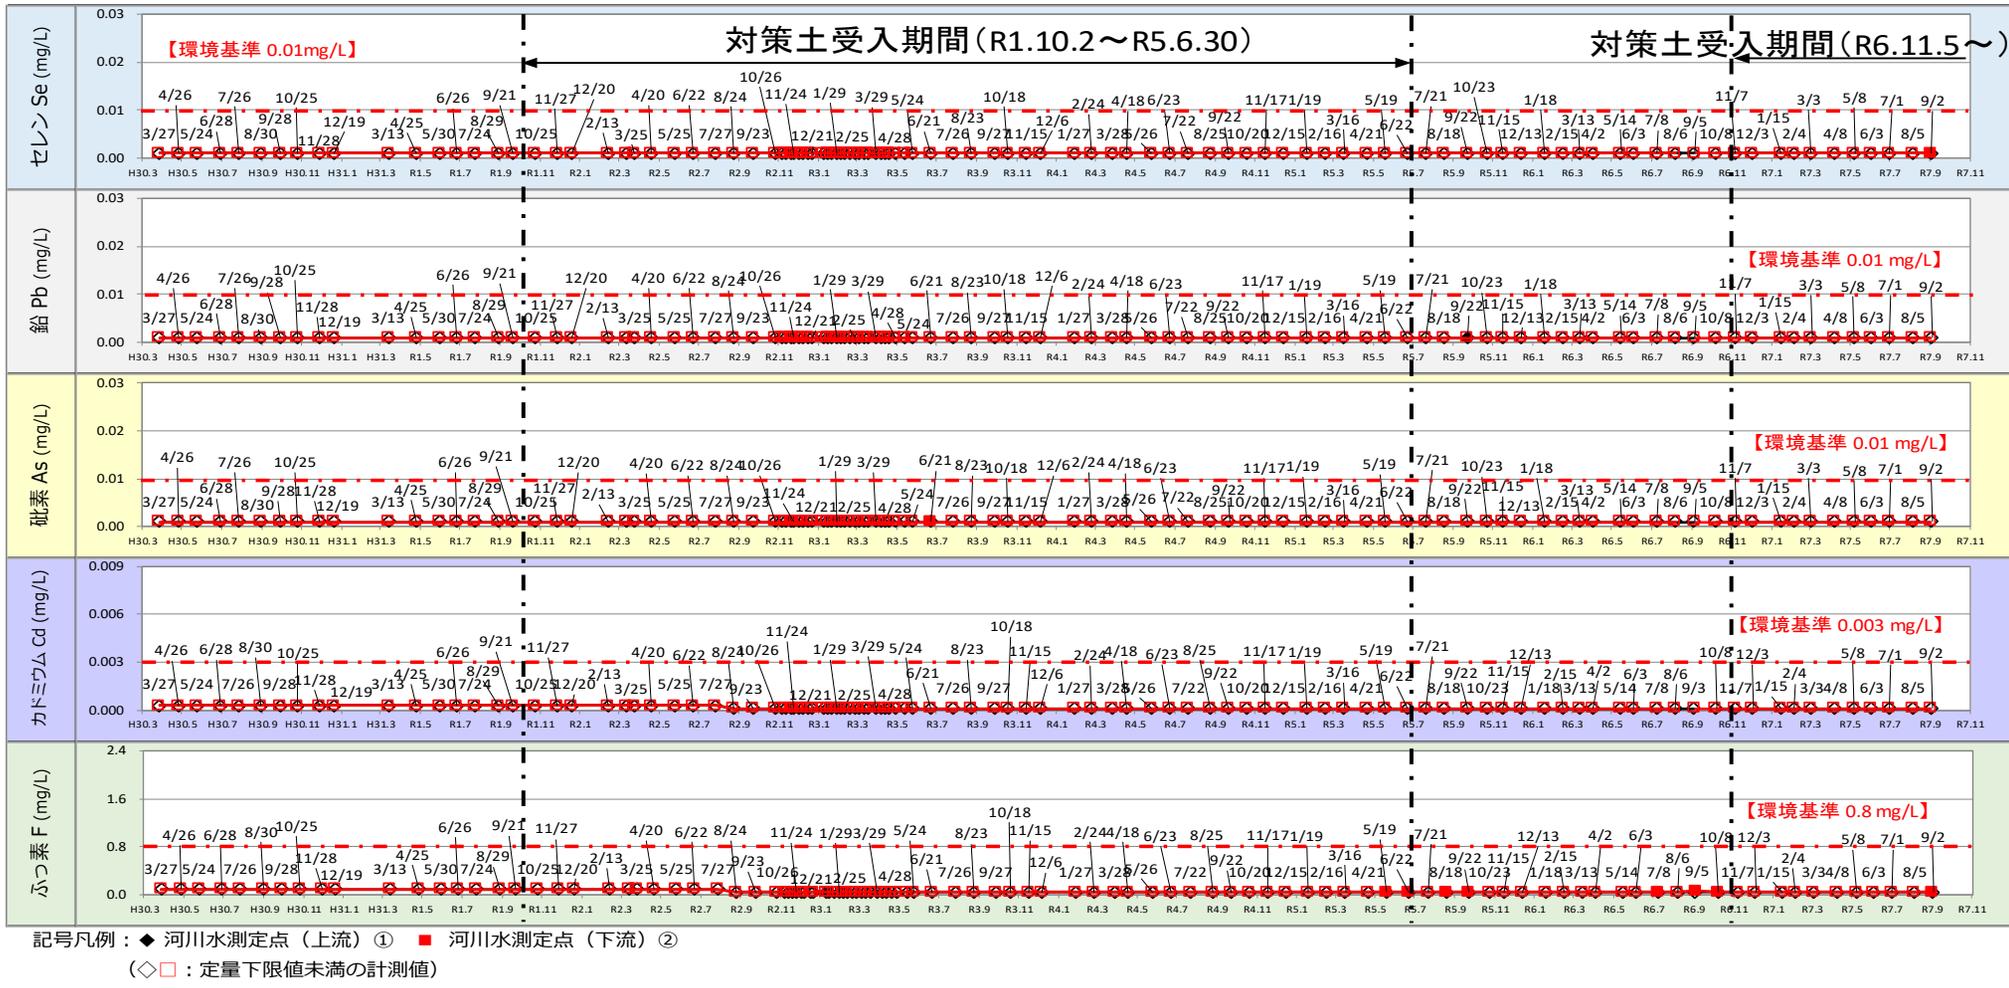
河川水

### 発生土受入地におけるセレン・鉛・砒素・カドミウム・ふっ素の濃度の推移

※八雲町黒岩地区Aでは、地下への浸透抑制工法を採用しているため、地下水のモニタリングは実施していません。

※定量下限値未満の計測値は定量下限値(セレン・鉛・砒素:0.001mg/L、カドミウム:0.0003mg/L、ふっ素:0.1mg/L(R2.7以前)、0.05mg/L(R2.8以降))として記載しています。
