# 対策土受入地のモニタリング結果 <八雲町黒岩地区B>

## ○ モニタリング結果(表流水)

### 発生土受入地におけるセレン・砒素の濃度の推移

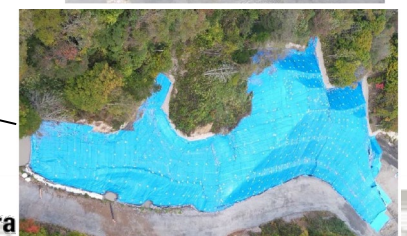
## 【盛土内の雨水浸透防止】

表層をブルーシートで被覆
