対策土受入地のモニタリング結果 <長万部町富野地区>

○ モニタリング結果(地下水)

発生土受入地におけるセレン・鉛・砒素・カドミウム・ふつ素の濃度の推移

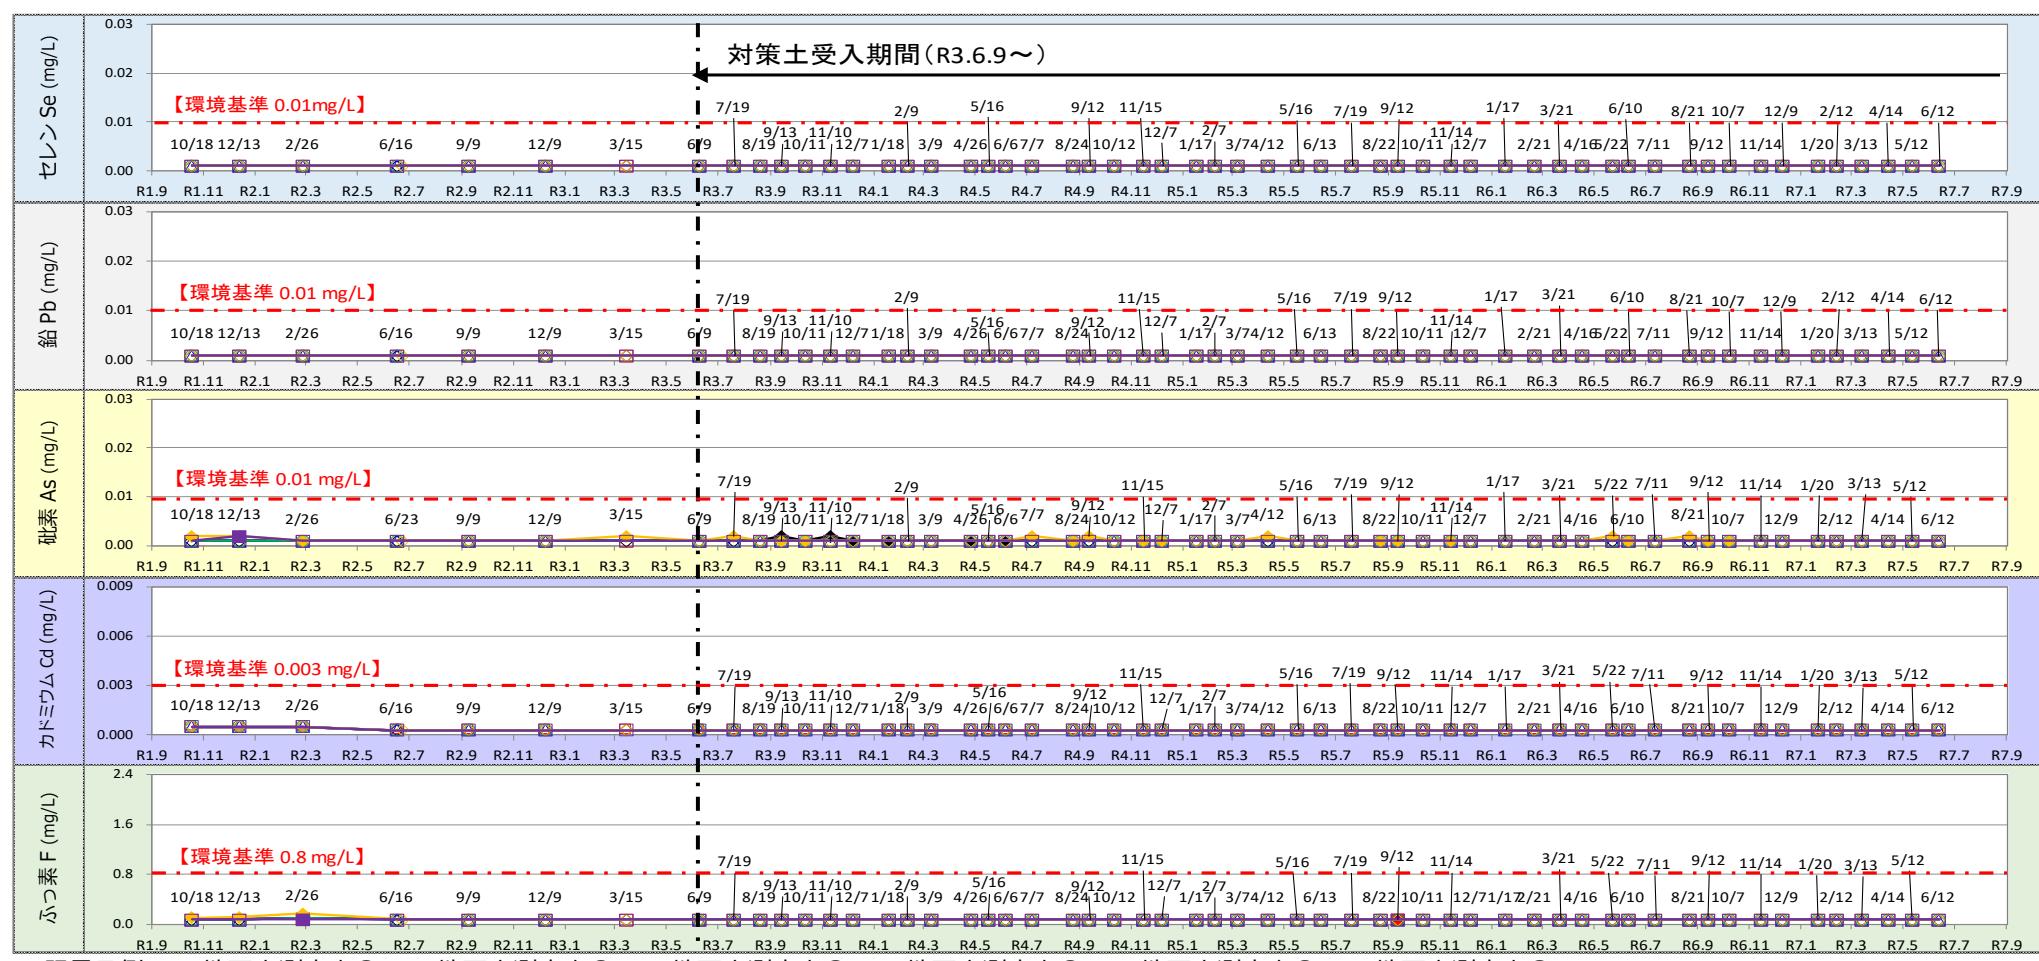
記号凡例 : ◆ 地下水測定点① ■ 地下水測定点② ▲ 地下水測定点③ ● 地下水測定点④ ◇ 地下水測定点⑤ ▨ 地下水測定点⑥

※定量下限値未満の計測値は定量下限値(セレン・鉛・砒素:0.001mg/L、カドミウム:0.0003mg/L、ふつ素:0.08mg/L)として記載しています。

※地下水測定点③および④は、受入準備作業により観測孔が破損したため R3.3は採水できませんでしたが、R3.5に再設置を行い、採水を再開しました。

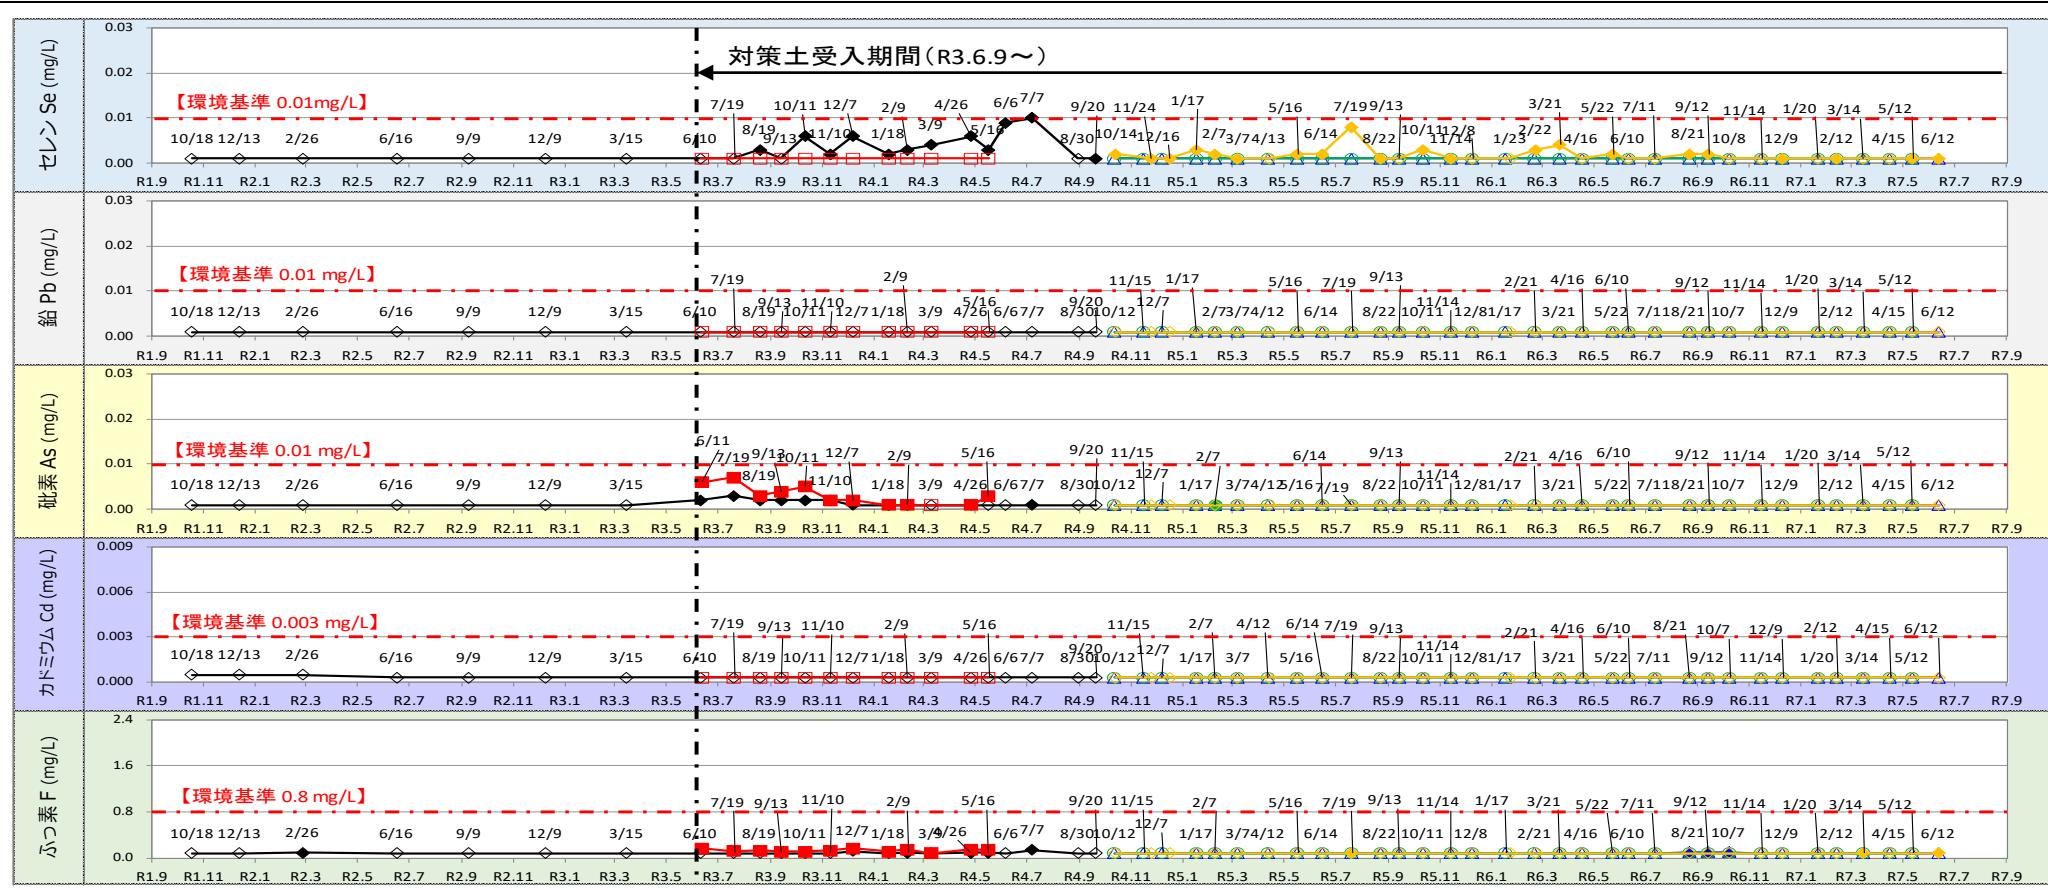
発生土受入地におけるセレン・鉛・砒素・カドミウム・ふつ素の濃度の推移

※定量下限値未満の計測値は定量下限値(セレン・鉛・砒素: 0.001mg/L、カドミウム: 0.0003mg/L、ふつ素: 0.08mg/L)として記載しています。

※河川水測定点②は、R4.6～R4.9にかけて渇水のため採水しておりません。渇水が継続していたため、河川水測定点②での測定を取りやめ、R4.10以降新たに地下水測定点③および④での測定を開始しました。

※河川水測定点①は、工事用道路設置に伴い支障したためR4.9で測定を取りやめ、R4.10以降新たに地下水測定点⑤での測定を開始しました。

※グラフ凡例の上流、下流の記載は、受入地に対して、上流側の測定点か、下流側の測定点かを表すものです。
