# 対策土受入地のモニタリング結果 <長万部町共立地区E>

## 発生土受入地におけるセレン・鉛・砒素・カドミウム・ふっ素の濃度の推移

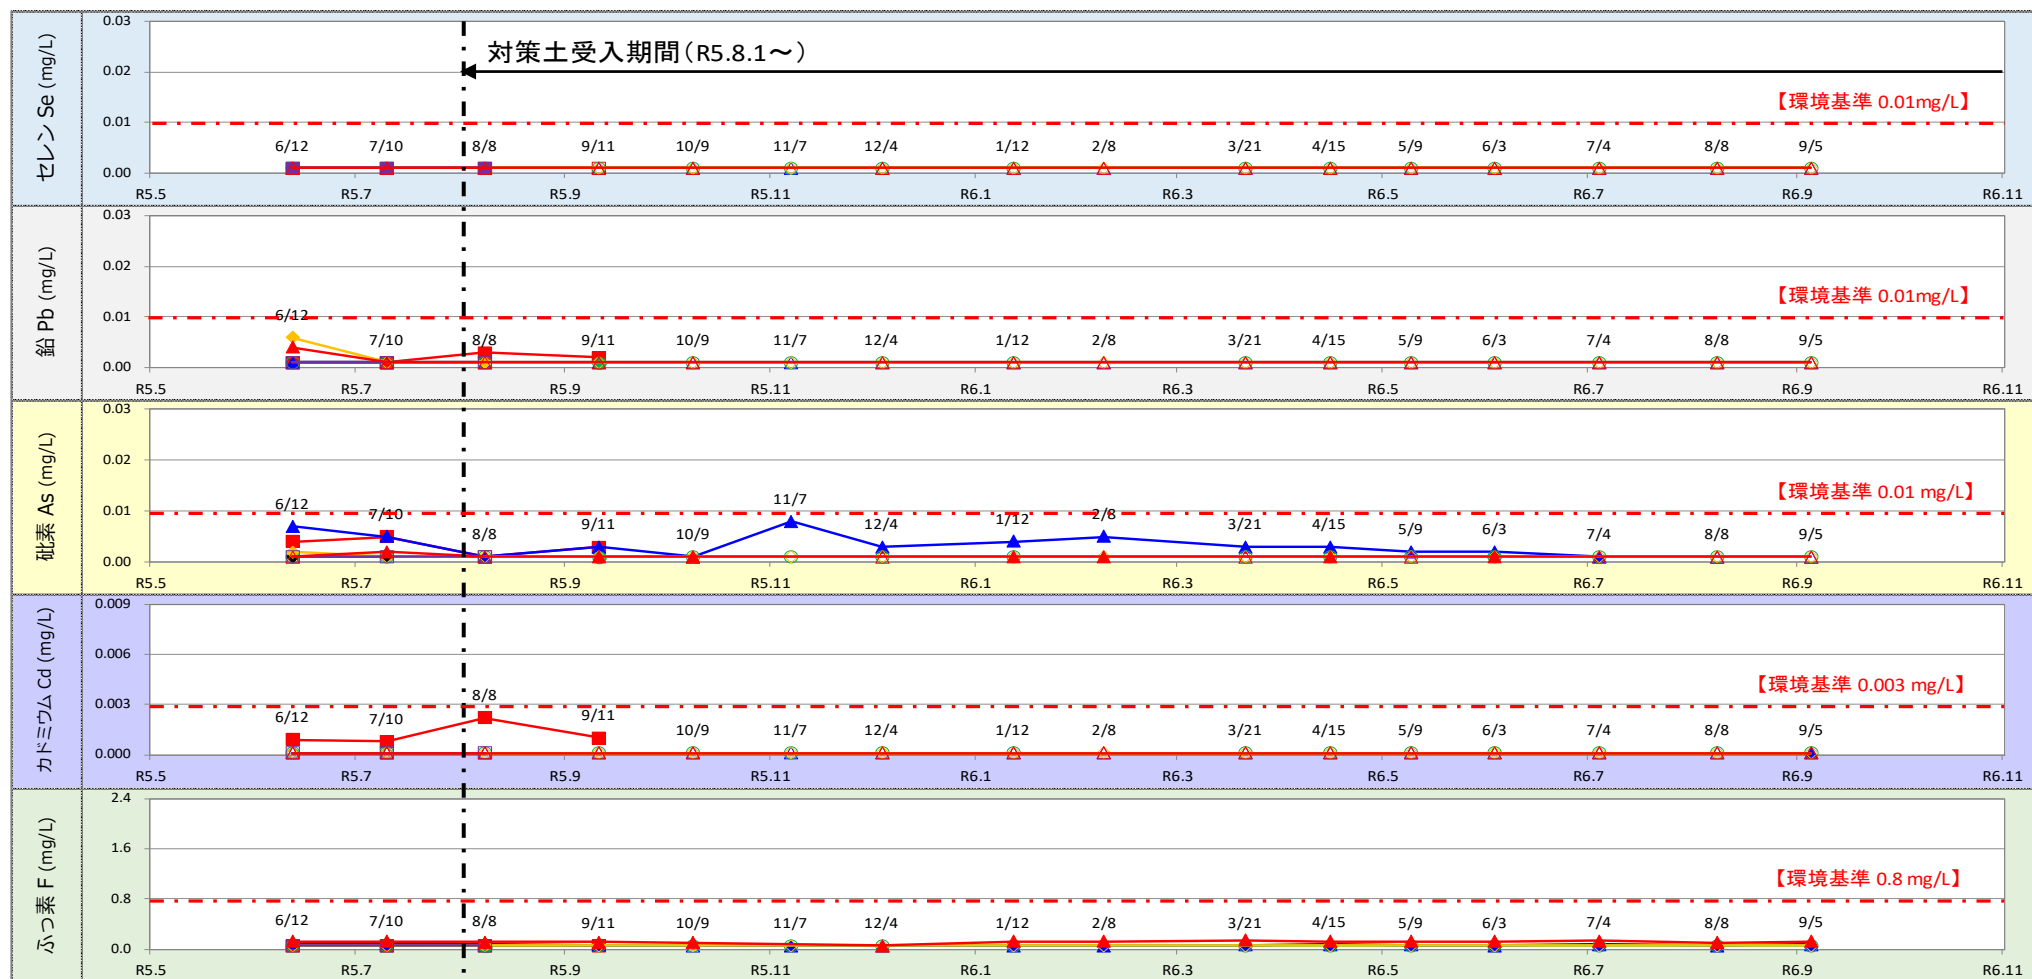
※定量下限値未満の計測値は定量下限値(セレン・鉛・砒素:0.001mg/L、カドミウム:0.0003mg/L、ふっ素:0.08mg/L)として記載しています。

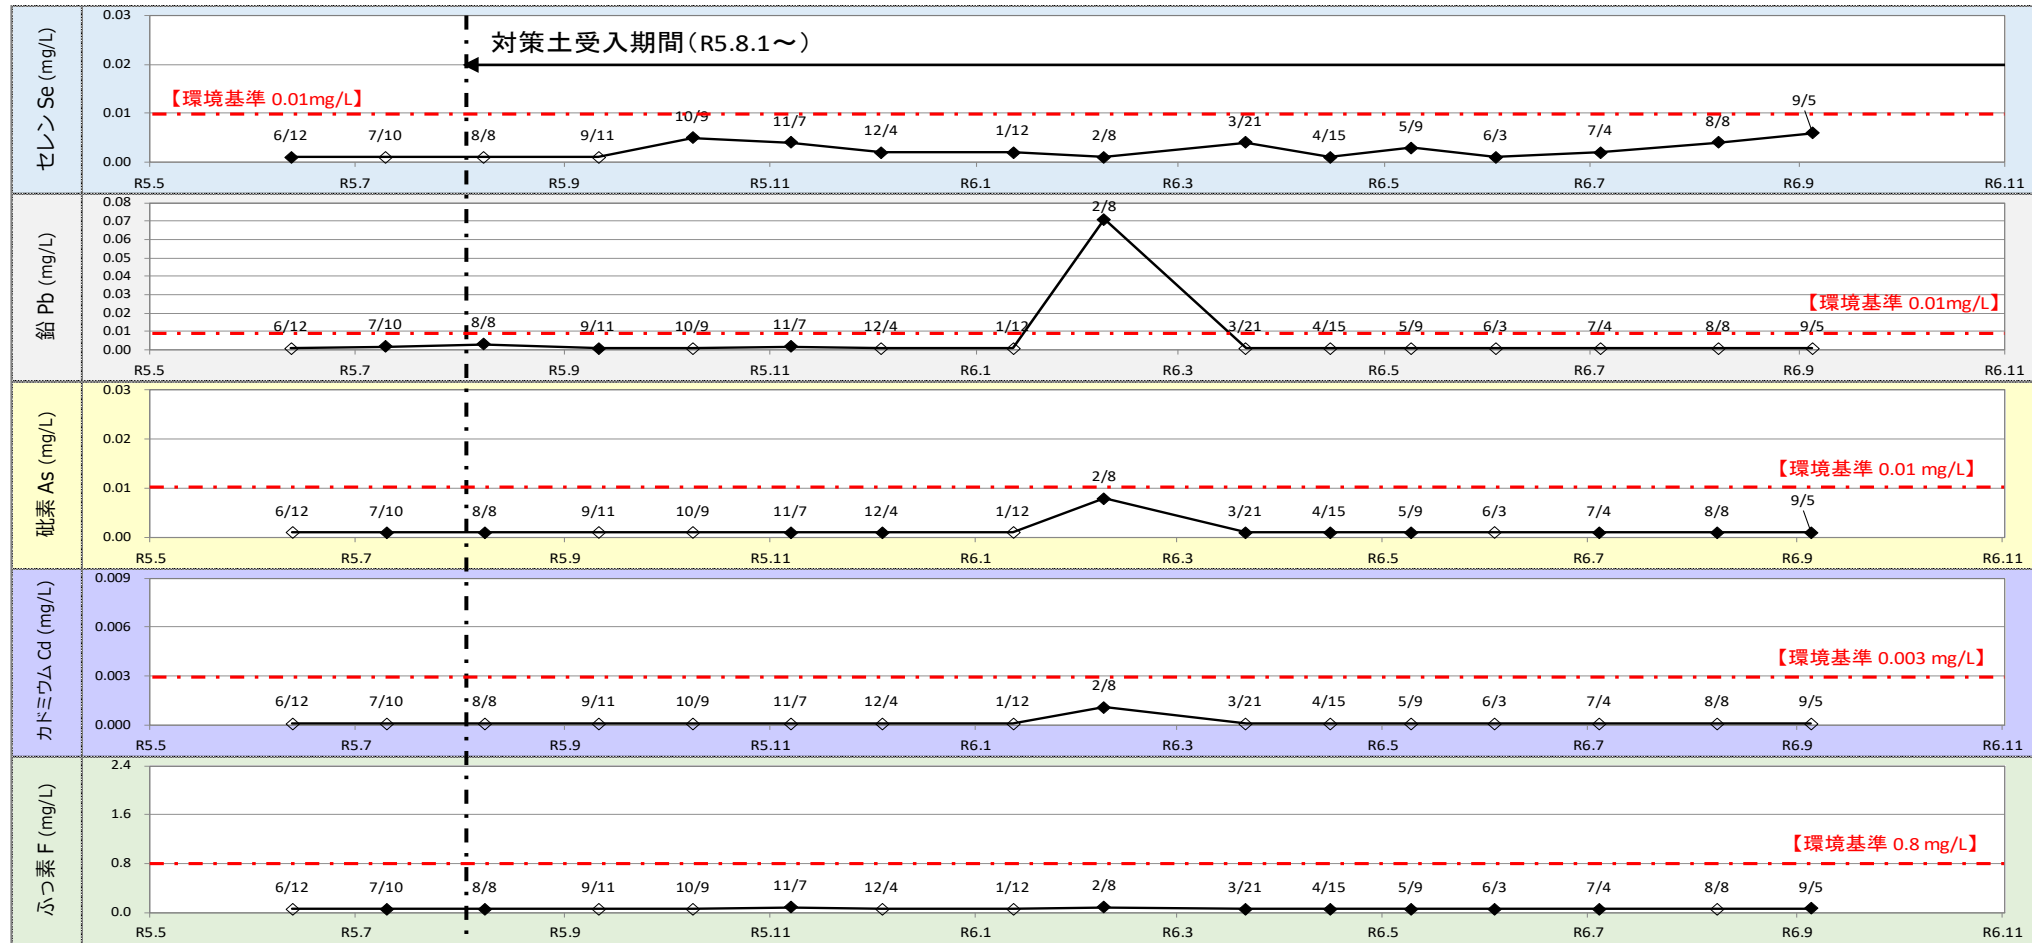
### 発生土受入地におけるセレン・鉛・砒素・カドミウム・ふっ素の濃度の推移

※定量下限値未満の計測値は定量下限値(セレン・鉛・砒素:0.001mg/L、カドミウム:0.0003mg/L、ふっ素:0.08mg/L)として記載しています。

※R6.2の鉛の基準超過の原因は、濁った表流水を採水したことに起因すると考えております。また、鉛を含む対策土の搬入はしておらず、事前調査で原地盤から鉛の基準値超過が確認されています。
