# 北海道新幹線(新函館北斗・札幌間)工事の状況について

鉄道・運輸機構

北海道新幹線(新函館北斗・札幌間)工事月報①

2024(令和6)年7月1日現在

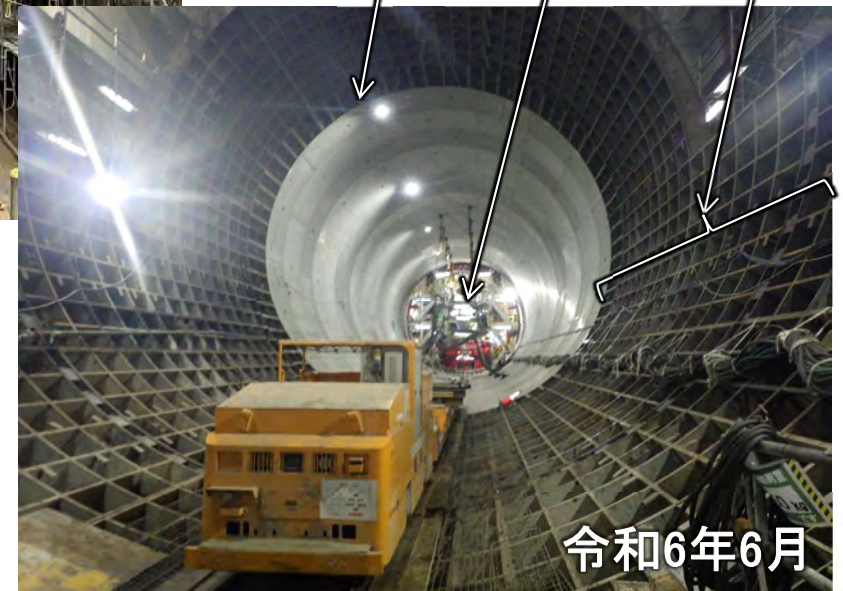
## 札幌トンネル（札幌） 〔札幌市〕

シールドマシン  
（今後、手前に  
機械を追加）

立坑の壁（札幌  
駅方）の位置

仮組セグメント  
（後日撤去）

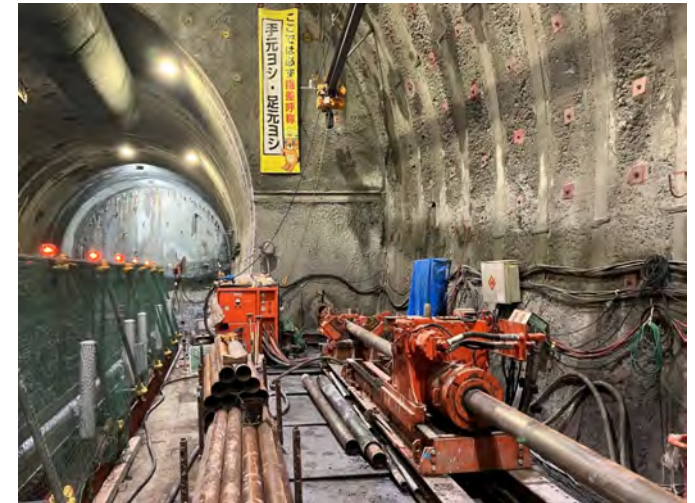
長尺先進ボーリング実施状況(台場山工区)

地質不良が続いている渡島トンネル台場山工区、南鶉工区において、前方の地質状況を早期に把握するため、長尺ボーリング(約500m)を実施中。(通常のトンネルでは100mのボーリングを実施)

- ・残りの掘削延長が長く、地質不良による工程遅延リスクが高い台場山・南鶉工区において、地質リスク把握のため、長尺ボーリングを実施。
- ・長尺ボーリングは設備規模が大きく、調査に数ヶ月程度の比較的長い工期が必要であるため、トンネル掘削との並行作業ができるよう、ボーリング専用の作業箇所を設置。

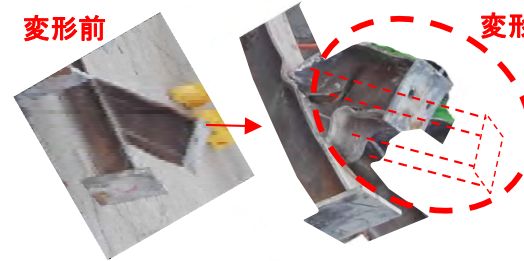
地質の影響を受けたトンネルの様子

鋼材の変形

吹付けコンクリートのひび割れ

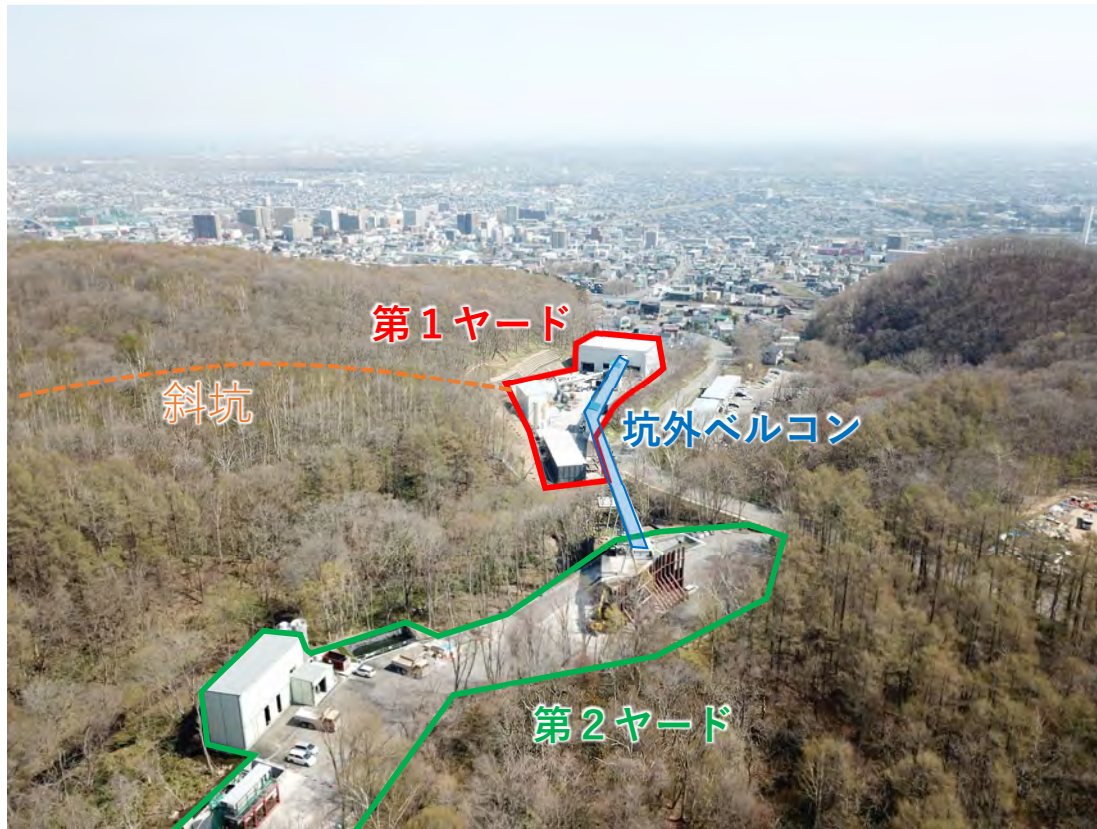
写真 作業ヤード全景  
第2ヤードを新たに増設

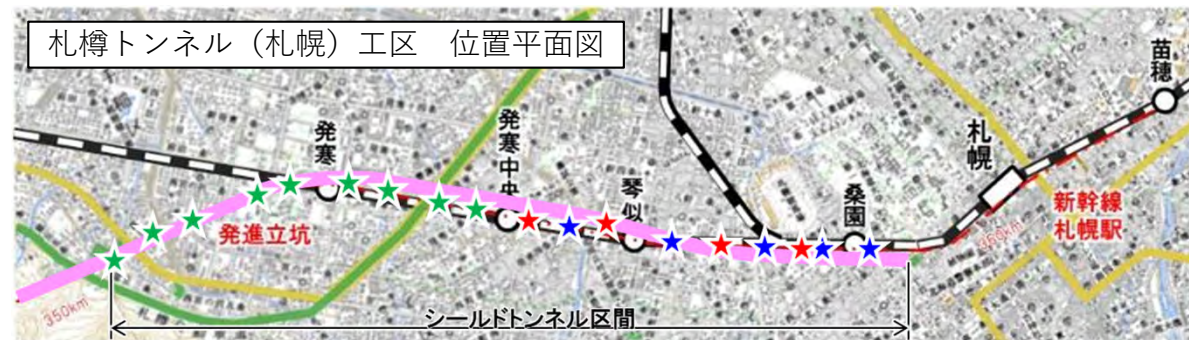
札幌トンネル(札幌)工区 位置平面図

- 札幌トンネル札幌工区(シールド区間)では、約500mごとに地中に設置される器材坑のうち4か所を地上化することにより、器材坑を大型化。これにより、設置間隔を約1kmに延長でき、工程短縮を見込んでいる。

※器材坑とは、電気設備や消火器などを設置するためにトンネル内に設けるスペースのことで、通常はトンネル内からの掘削により施工する。
