# 北海道新幹線工事の進捗状況等について

2025年4月13日

鉄道・運輸機構

# 北海道新幹線(新函館北斗・札幌間)工事月報①

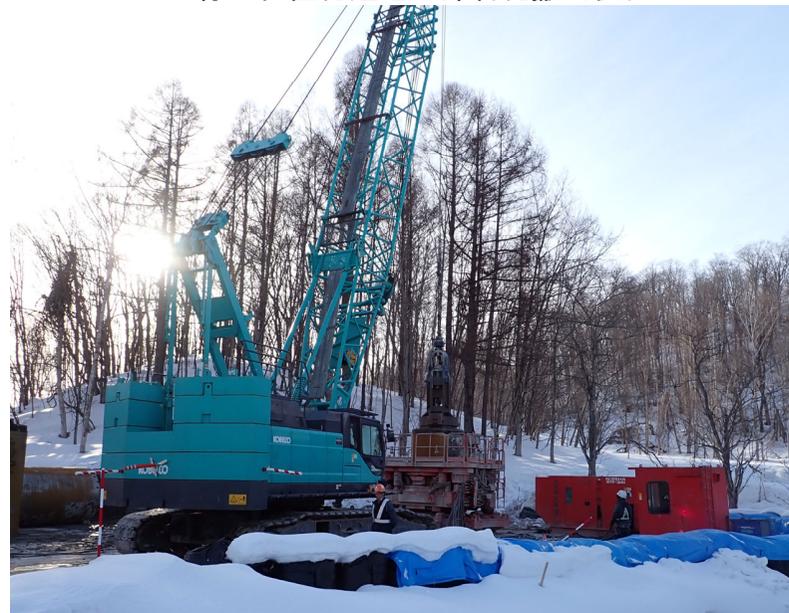
羊蹄トンネル(有島)  
マシン停止位置付近地上部岩塊撤去状況

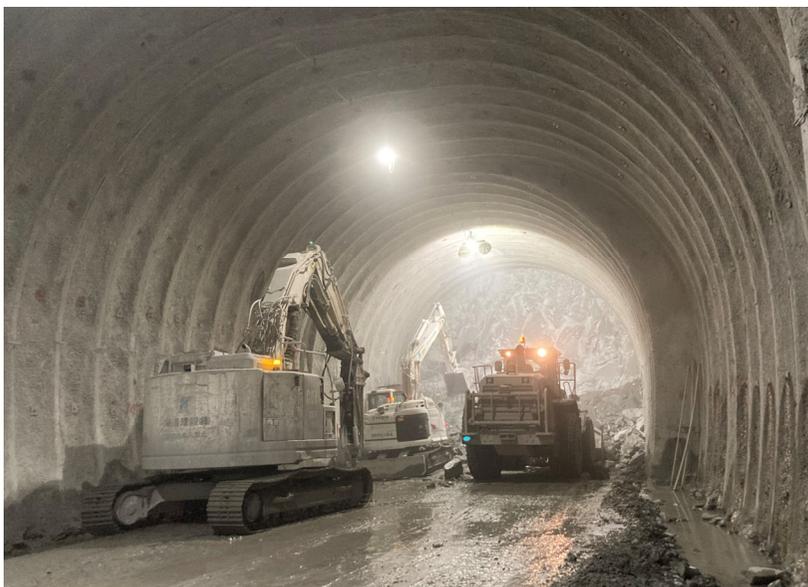
渡島トンネル(南鶉)  
トンネル掘削状況

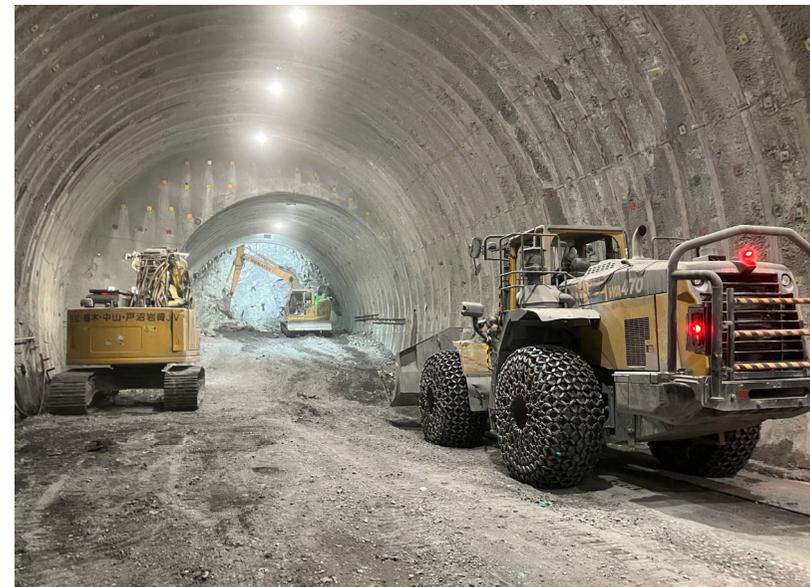
渡島トンネル(台場山)  
トンネル掘削状況

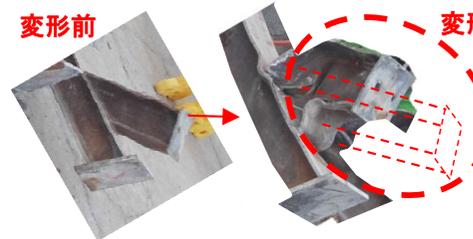
地質の影響を受けたトンネルの様子

鋼材の変形

吹付けコンクリートのひび割れ

通常に比べ、特に圧力が高い地質のため、圧力に強い断面(円形)・構造(壁厚の増加等)に変更。

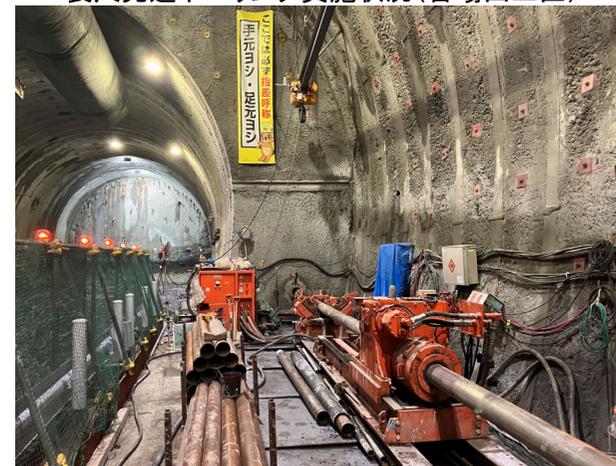
長尺先進ボーリング実施状況(台場山工区)

地質不良が続いている渡島トンネル台場山工区、南鶉工区において、前方の地質状況を早期に把握するため、今後も長尺ボーリング(約500m)を実施予定。(通常のトンネルでは100mのボーリングを実施)

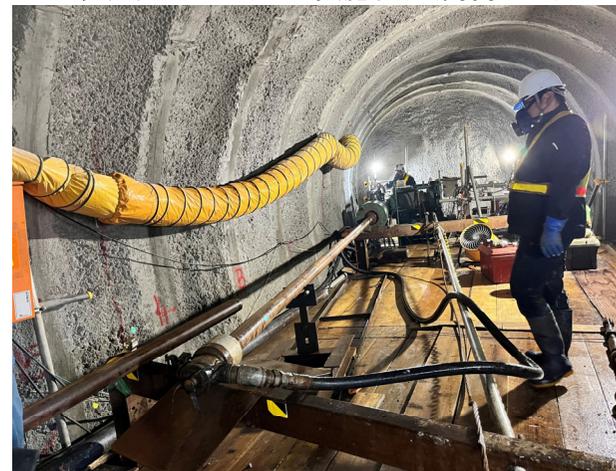
長尺先進ボーリング実施状況(南鶉工区)

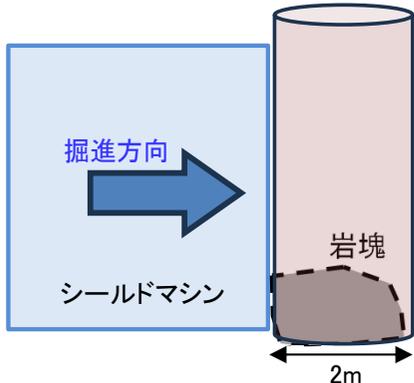
- 令和6年4月,11月に遭遇した岩塊は、2m程度の単体の岩塊と想定。

掘進方向  
シールドマシン

岩塊

2m

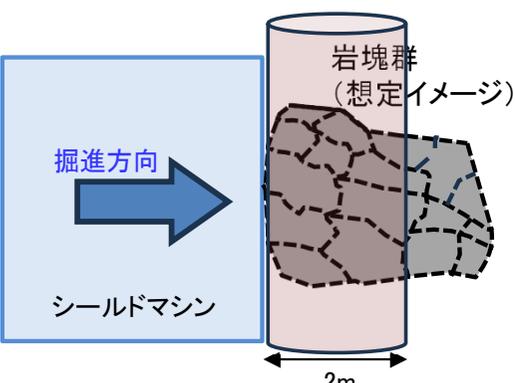
- 令和6年12月に遭遇した岩塊は、1つの大きさが1m程度の岩塊群と想定。

掘進方向  
シールドマシン

岩塊群 (想定イメージ)

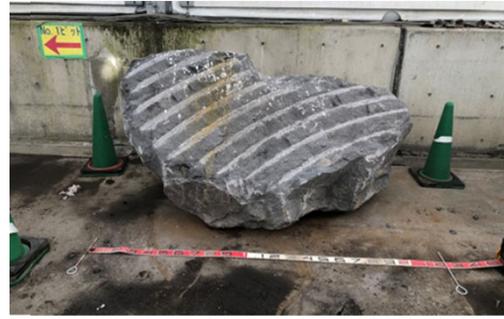
掘削停止時の岩塊群のイメージ図

岩塊群を構成していた岩塊 (長辺2m程度、表面の傷はシールドマシンの刃の痕跡)

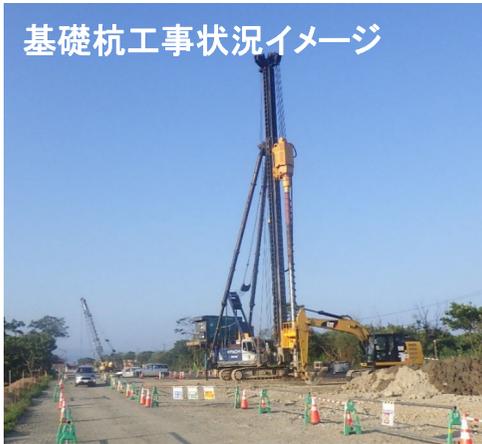
基礎杭工事状況イメージ

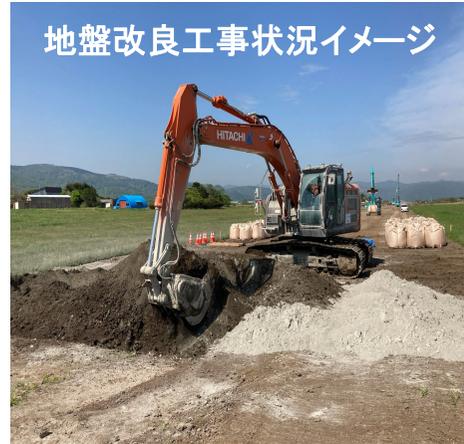
地盤改良工事状況イメージ

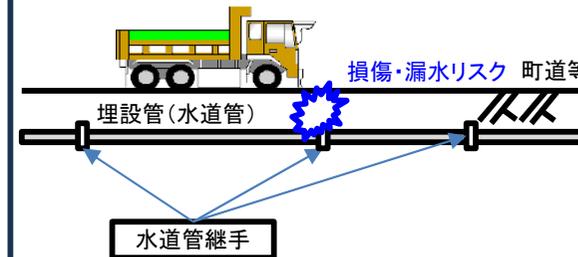
対応策イメージ(水道管継手補強)

工事用車両の通行に伴う町道等に埋設されている水道管の損傷を未然に防止するため、水道管補強工事を実施

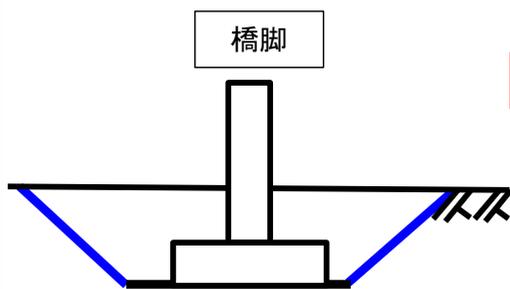
【当初計画】

地盤を法面(勾配)をつけて掘削

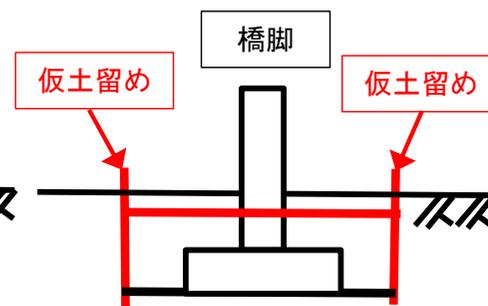
【変更計画】

多量の湧水があり、掘削法面が崩れるため、仮土留めを施工後、掘削

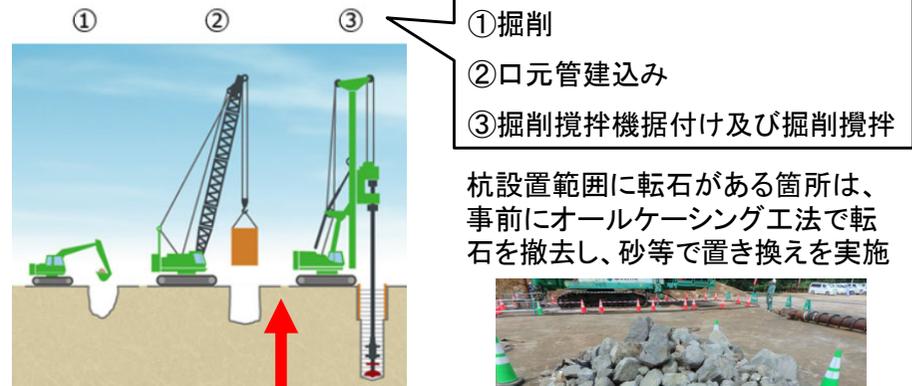
### 鋼管ソイルセメント杭の施工順序(抜粋)

杭設置範囲に転石がある箇所は、事前にオールケーシング工法で転石を撤去し、砂等で置き換えを実施

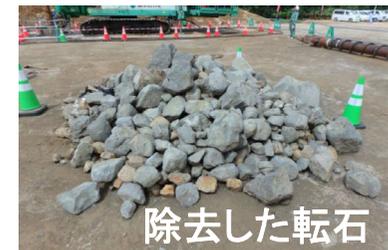
オールケーシング工法で転石を撤去

除去した転石
