1. 全体工程及び事業費【P-2】

【北陸新幹線（金沢・敦賀間）工事工程表】（土木工事）

設備工事進捗状況(その1)

設備工事進捗状況(駅工事)

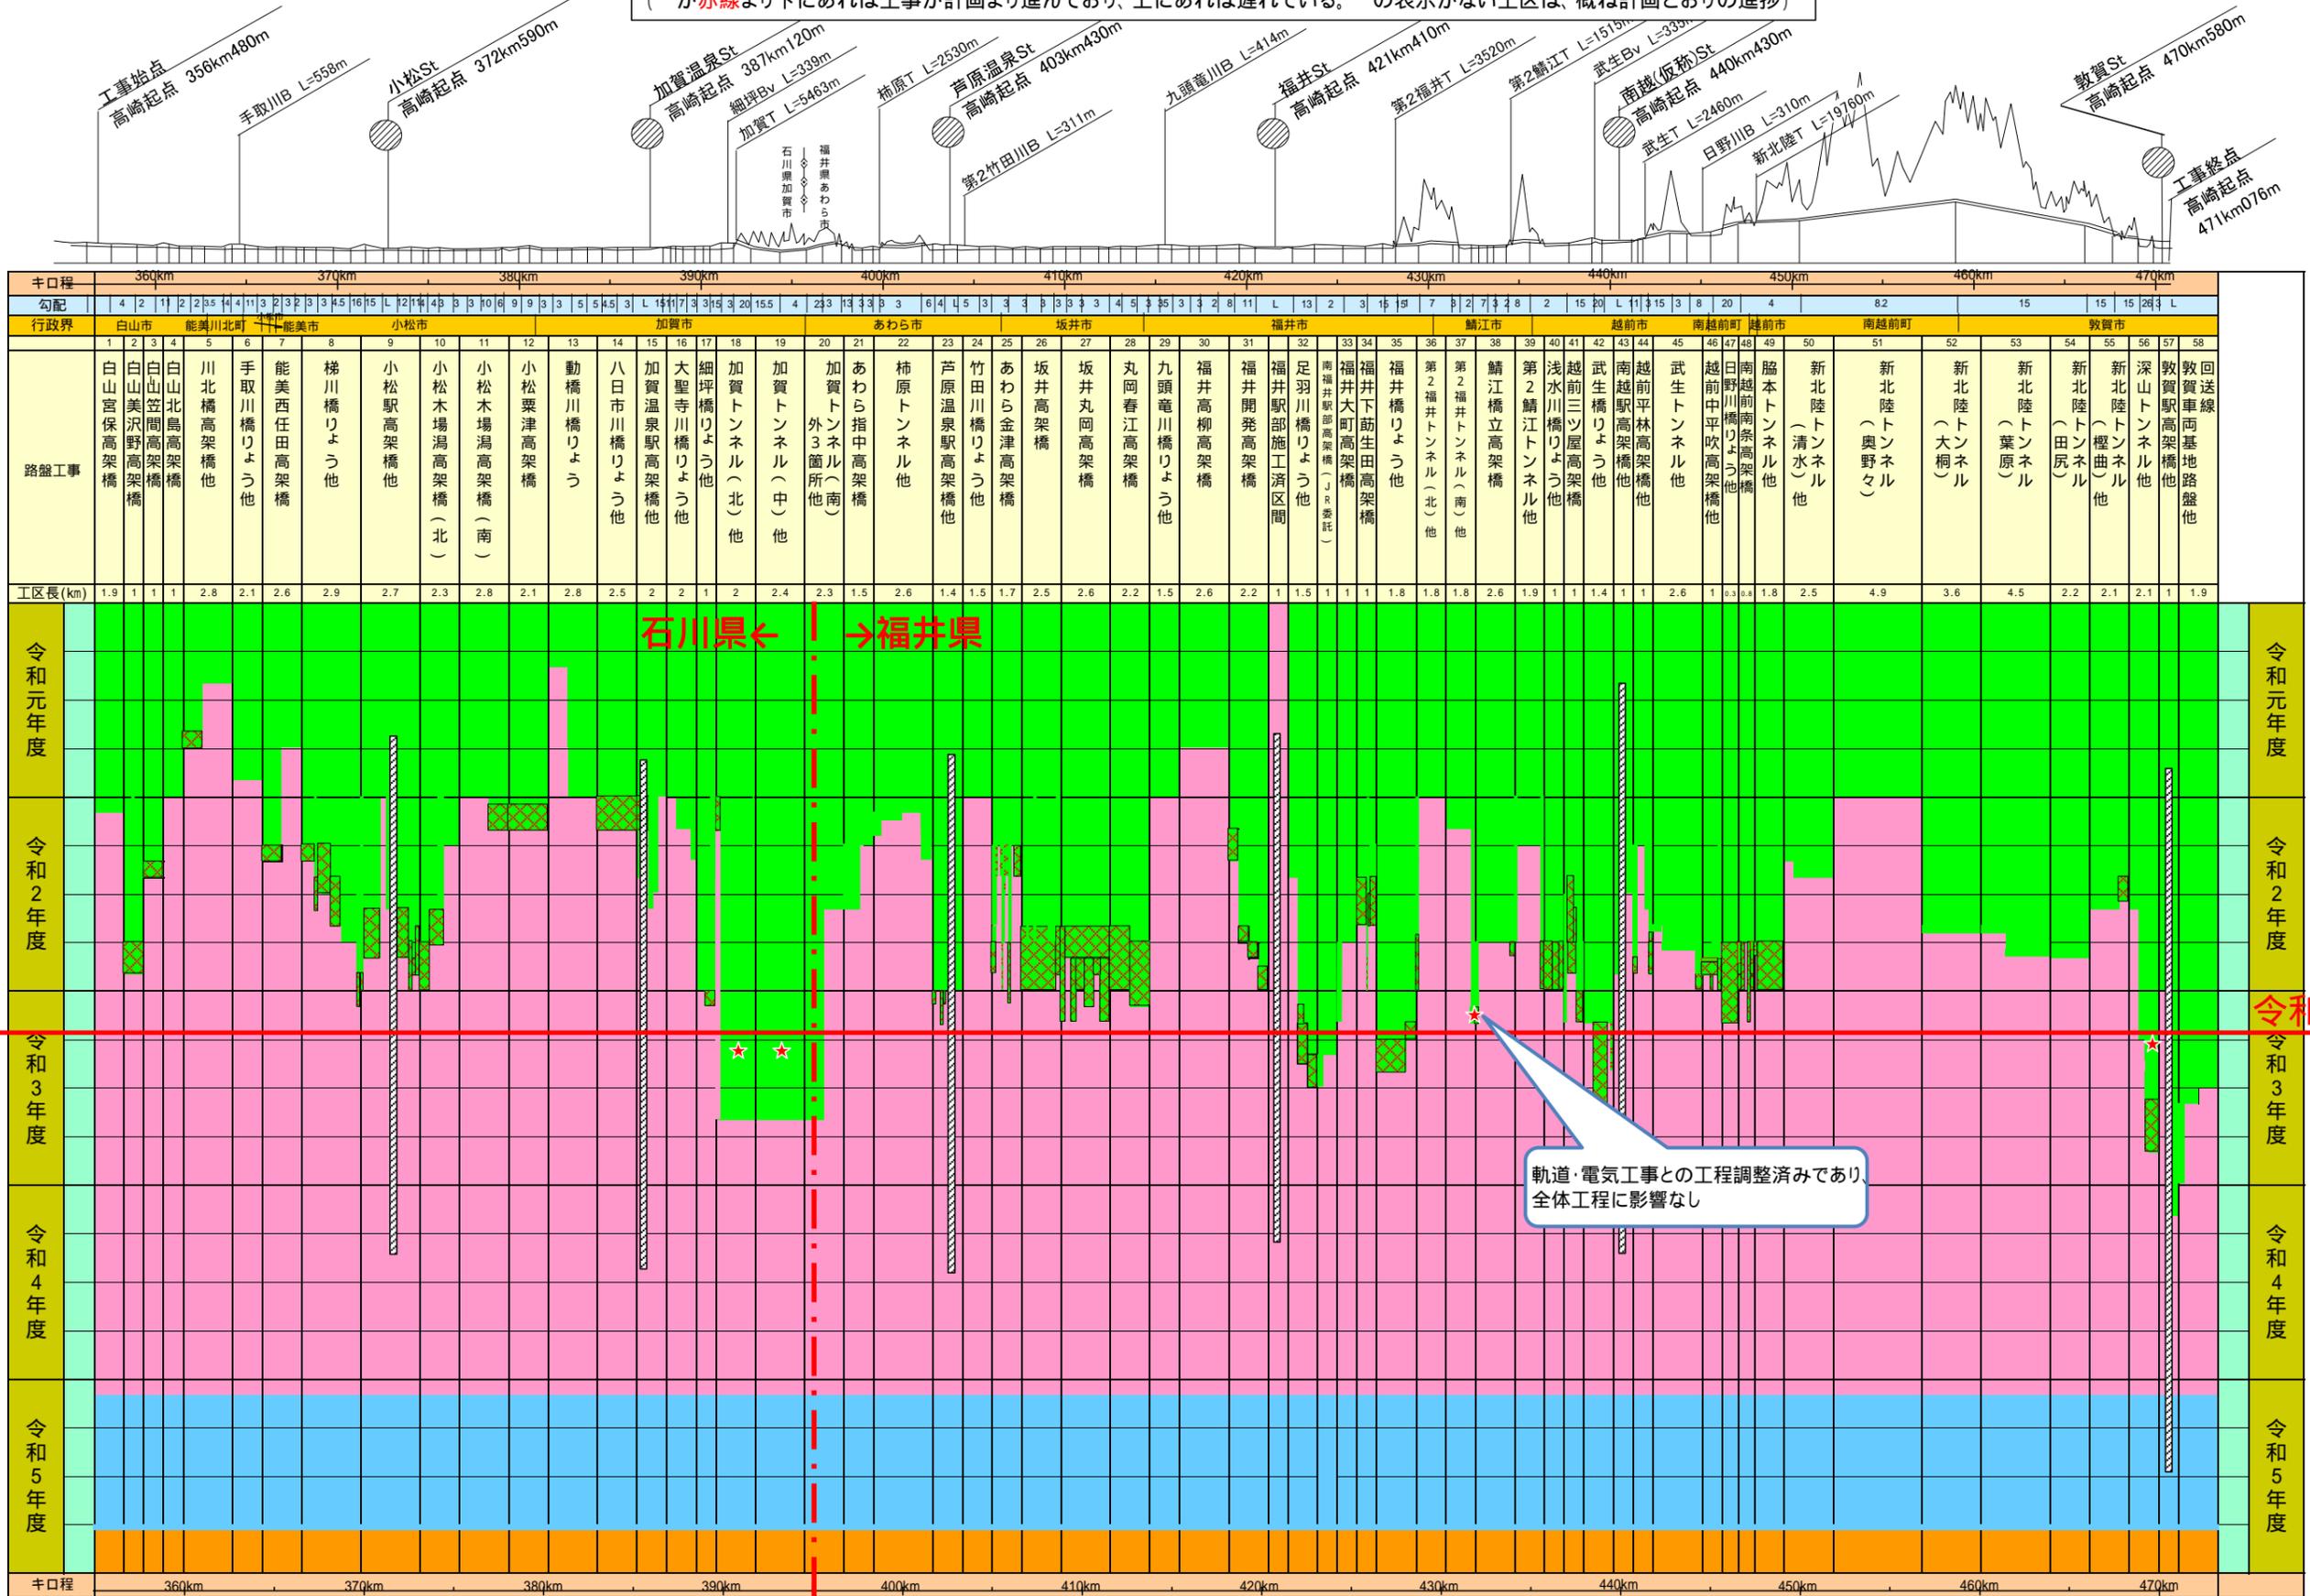
計画工程と実際の進捗に差がある工区は、**赤線**で現在の進捗状況を表示。
 （**赤線**より下であれば工事が計画より進んでおり、上であれば遅れている。の表示がない工区は、概ね計画どおりの進捗）

令和3年1月からの進捗状況を記載している

軌道・電気工事との工程調整済みであり、全体工程に影響なし

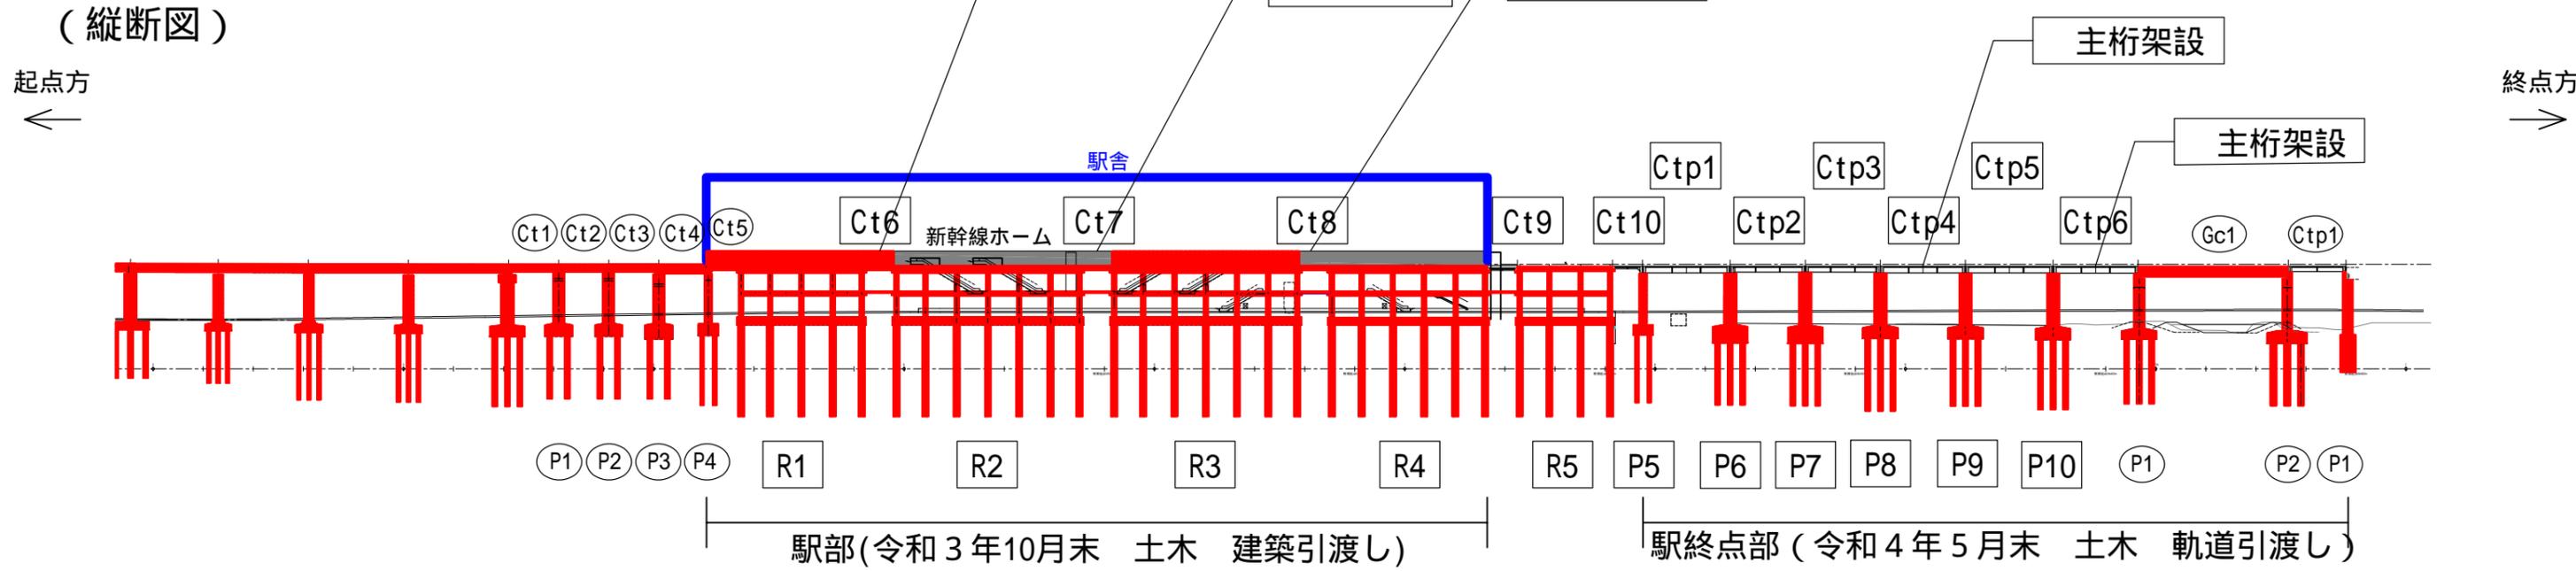
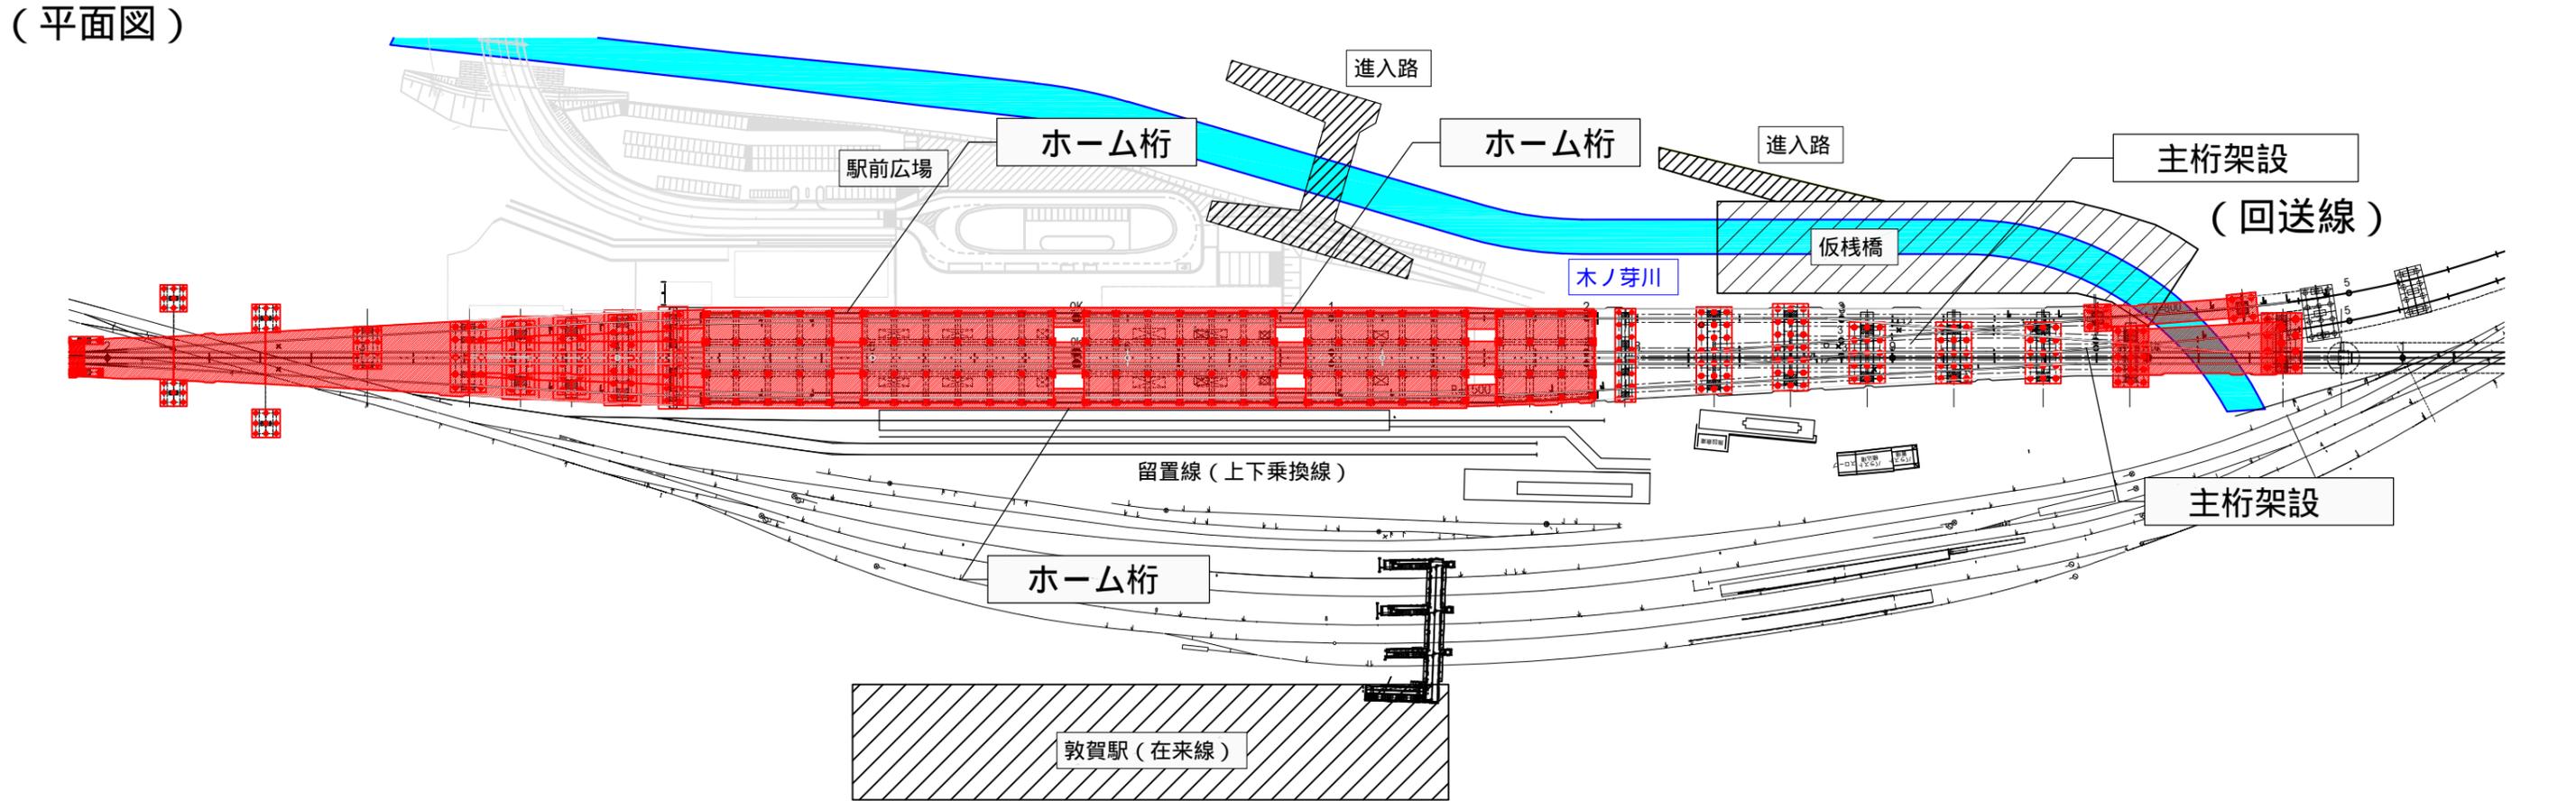
敦賀駅高架橋 進捗状況

施工済み

Ct :コンクリートT桁

Ctp:PC桁

P :橋脚

R :ラーメン高架橋

- ・前回(令和3年5月21日)以降、計画工程より特段の遅延は発生していない。(令和3年6月18日現地確認)
- ・計画工程どおり、駅部については令和3年10月末までに土木工事から建築工事に、駅終点部についても令和4年5月末までに土木工事から軌道工事に引渡すことができる見込み。

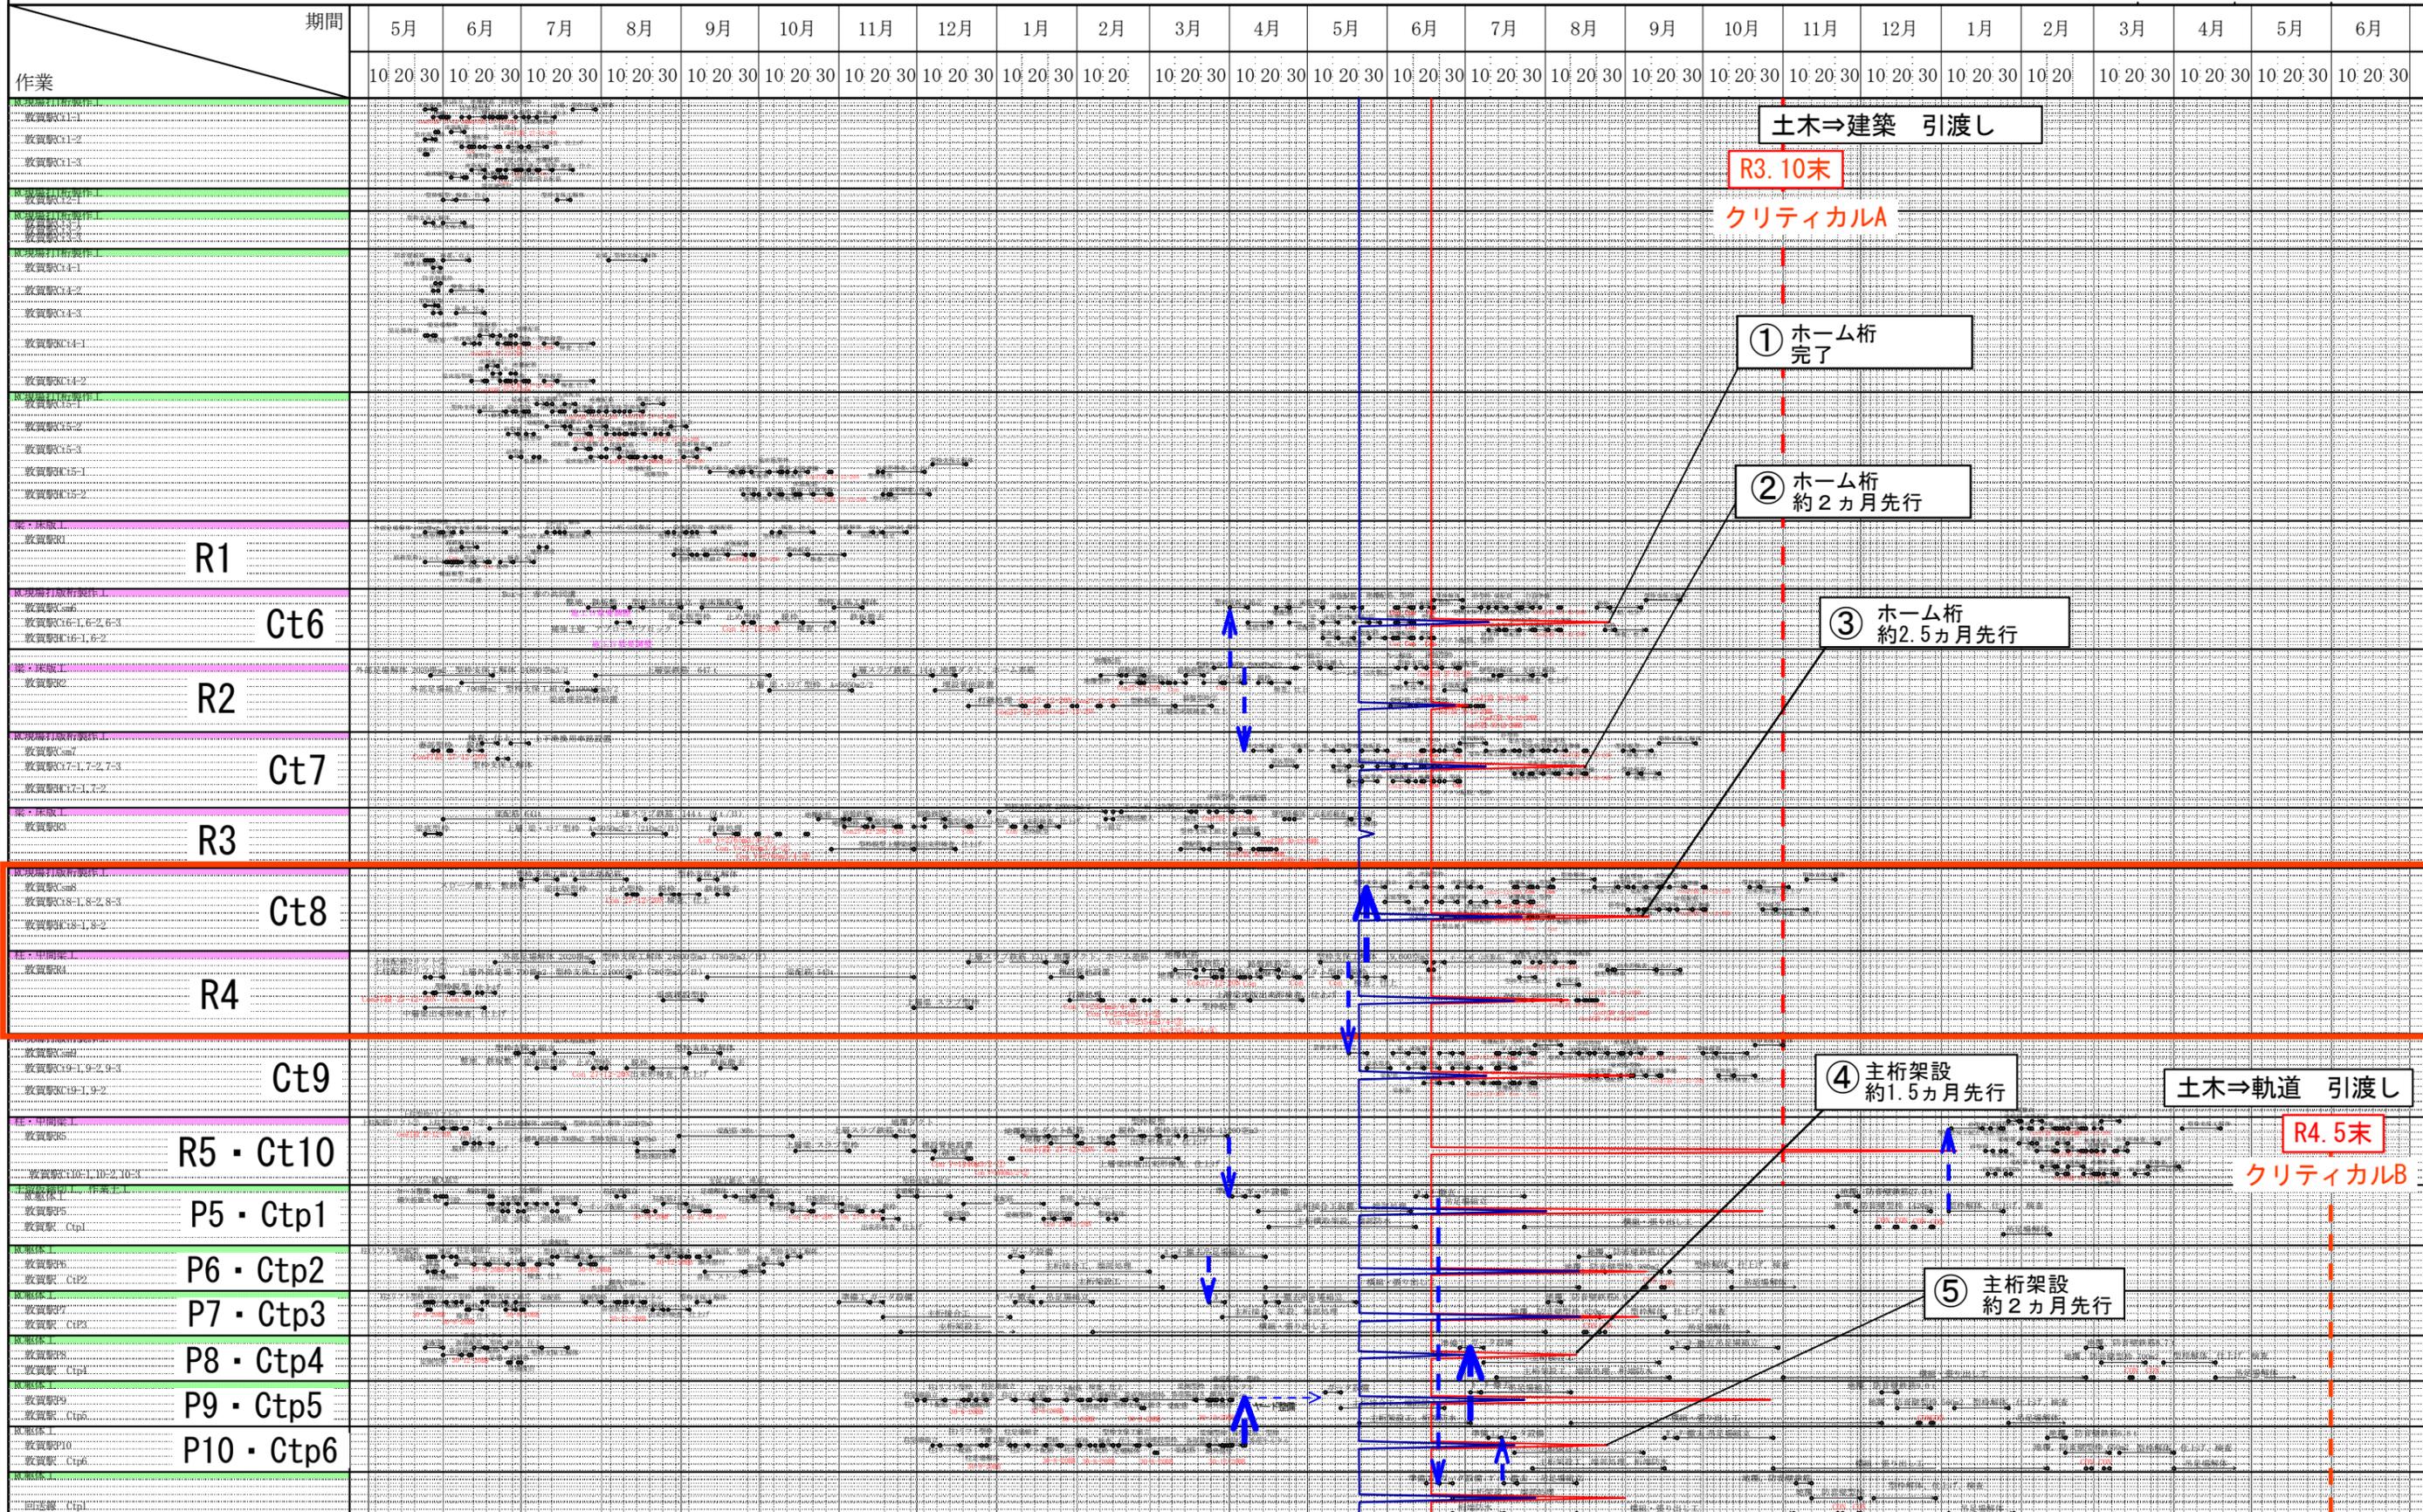
北陸新幹線、敦賀駅高架橋他 敦賀駅工区工程表

— 2021.5.21 確認
— 2021.6.18 確認

JV作成工程に鉄道・運輸機構で加筆・修正
