令和4年2月時点

## 敦賀駅 旅客上家工事に着手

【北陸新幹線（金沢・敦賀間）工事工程表】（土木工事）

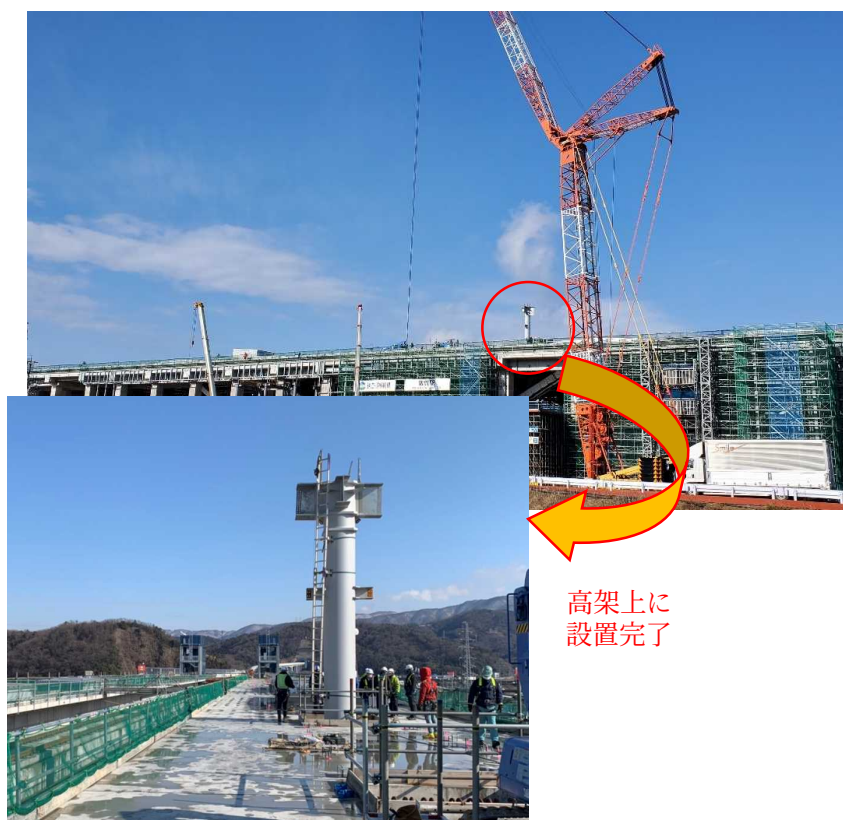
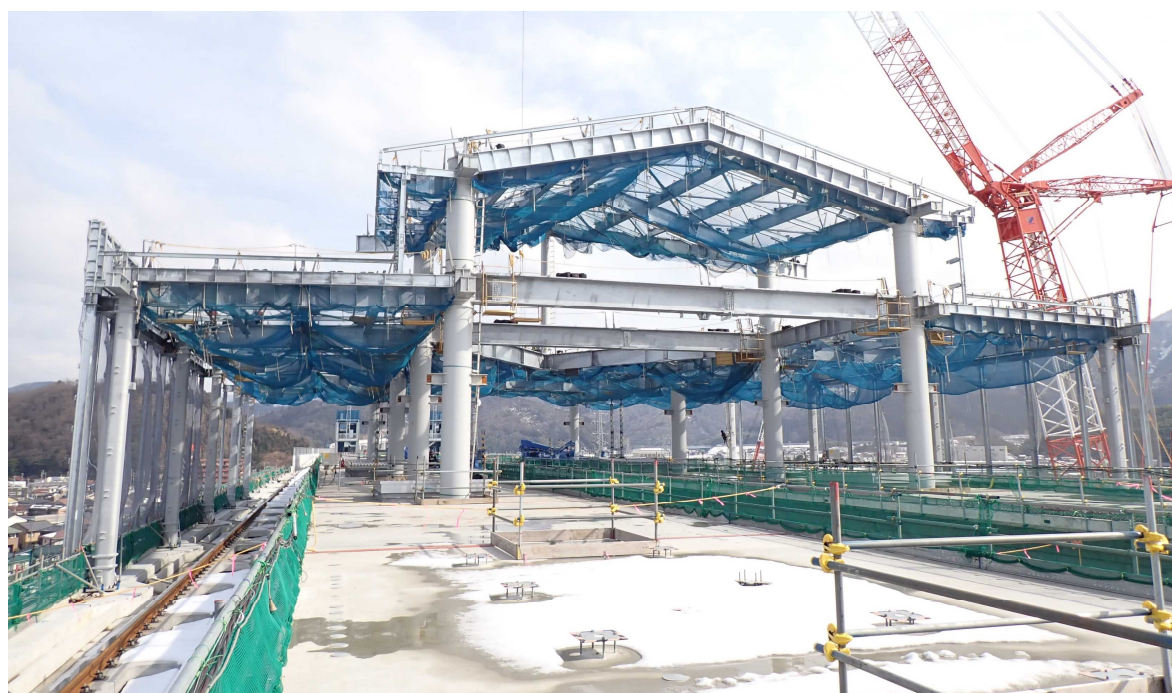
2月14日時点の状況

令和4年2月より、敦賀駅旅客上家の鉄骨建方工事に着手しました。

当日は旅客上家を支える鉄骨製の柱（丸形鋼管950φ、長さ約14m、重量約22t）を500tクローラークレーンにて吊り上げ、無事、高架上の所定の位置に固定いたしました。

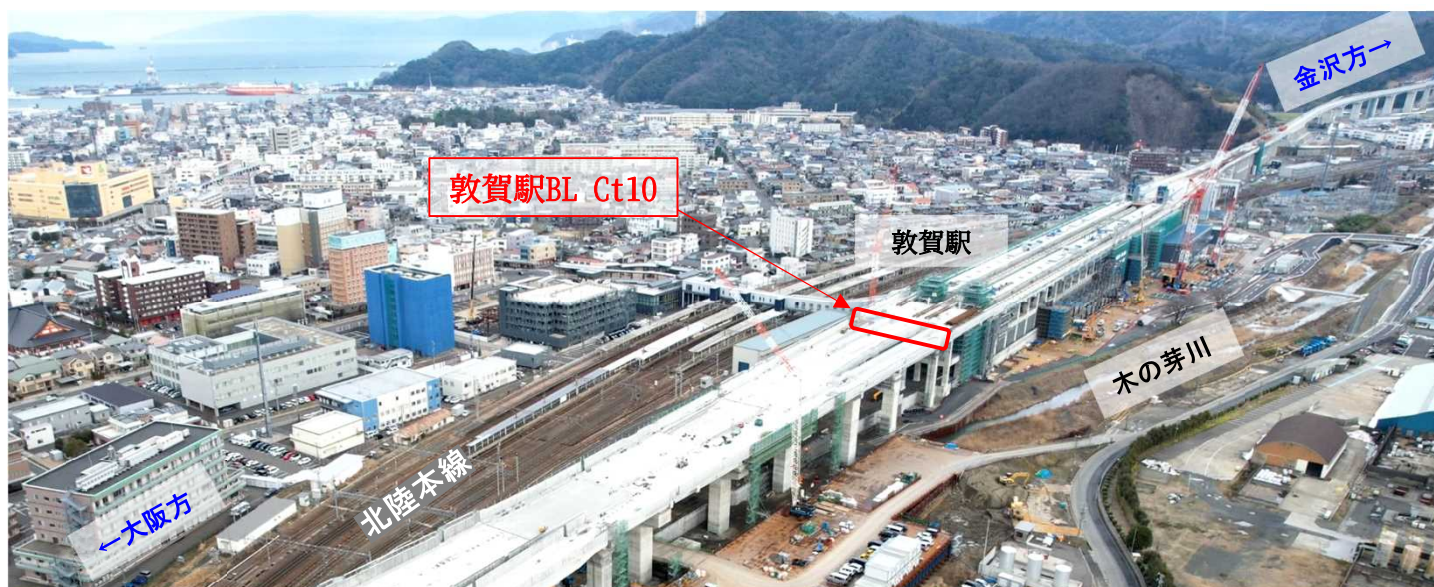
最終スラブコンクリート打設箇所 敦賀駅BLCt10

敦賀駅終点部の土木工事は、JR北陸本線と木の芽川に挟まれた狭隘なスペースにおいて、巨大かつ複雑な構造物を迅速かつ安全第一で施工を進めてまいりました。2月9日に工区内最後となるRC桁（敦賀駅BL Ct10）のスラブコンクリート打設が完了し、金沢駅・敦賀車両基地間の全ての土木構造物が繋がりました。

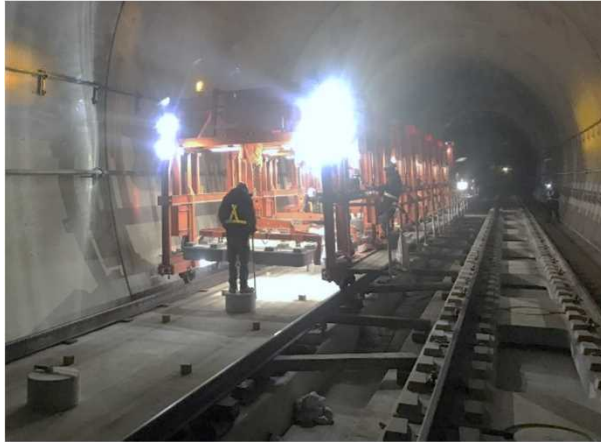
## 加賀軌道敷設 (加賀トンネル内)

スラブ運搬敷設車により軌道スラブを敷設している状況

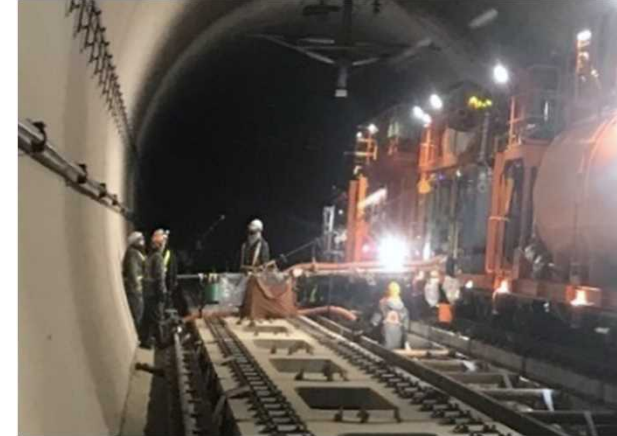
## 加賀軌道敷設 (加賀トンネル内)

軌道スラブを所定の高さに設置するため、軌道スラブの下に注入する充填材のCAモルタルを、CAモルタル注入車により注入している状況

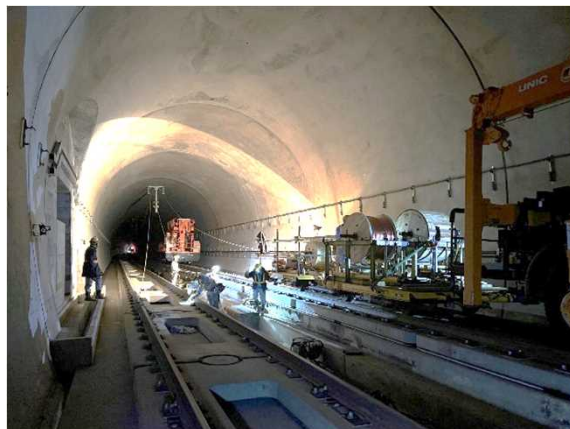
## 電車線3工区 (加賀トンネル内)

工事用機械を使用して、トンネル内で変電所から電気を供給する電線を設置している状況

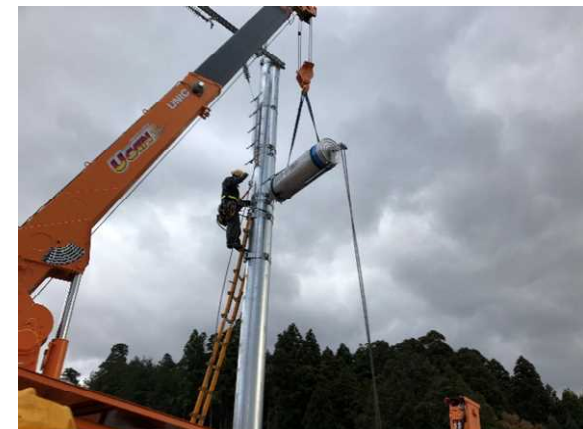
## 電車線3工区

工事用機械を使用して、ばね式バランサ (電車線引留装置) を設置している状況

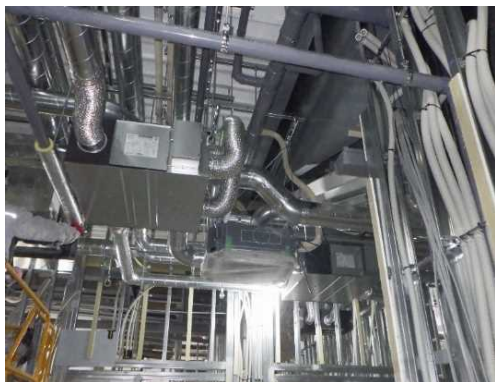
▲駅事務室の空調設備

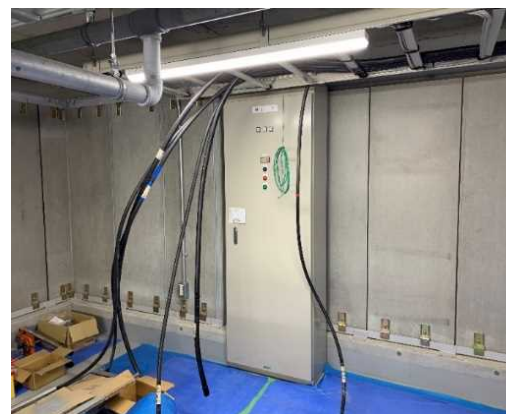
▲補助機器室 (ホーム下) の空調設備

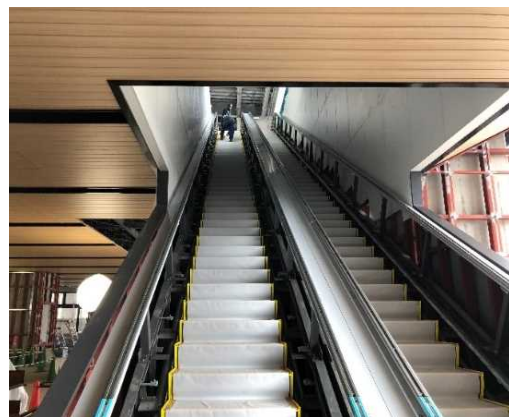
▲コンコース (上りホーム側)  
エスカレーター

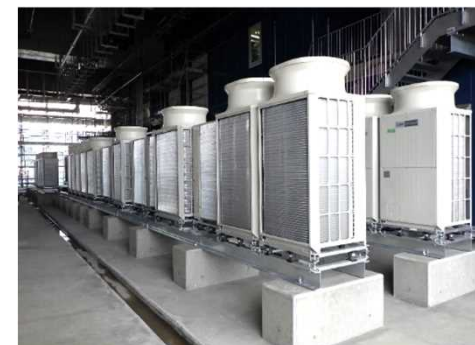
2階室外機置場の空調設備▶
