北陸新幹線、中池見湿地付近モニタリング調査等 フォローアップ委員会(第10回)議事概要の公表について

北陸新幹線、中池見湿地付近モニタリング調査等 フォローアップ委員会(第10回)

前回(第9回)議事録

独立行政法人 鉄道建設 • 運輸施設整備支援機構 北陸新幹線建設局

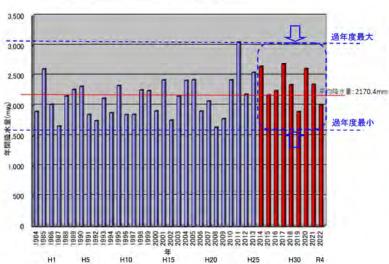
図 2.1 アメダス敦賀:過去 38 年の年度別年間降水量変動図

- ・図 2.1 アメダス敦賀での過年度の年間降水量をみると、平成 26~令和 4年度は過去 30年の降水変動内に収まる(図 2.1 青破線)。
- ・図 2.2 アメダス敦賀での月別の過去の降水量も同様に比較すると平成 26 ~令和 5 年度は過去 10 年の変動幅以内(最大月降水量:平成 17 年 12 月の 663.5mm、最少降水量:平成 18 年 8 月の 8.5mm)に収まっている(図 2.2 青〇参照)。その内、平成 30 年度の冬(12 月~2 月)は記録的に降水量が少なく、さらに平成 31 年度(令和元年度)において、台風や長雨による降雨は比較的少なく全体的に降水量が少ない。特に 9 月及び 11 月の月雨量が過去の月雨量の中で最小値を示し(図 2.2 赤〇参照)、令和 2 年 8 月、令和 3 年 6 月,10 月で過去の月雨量の最小値を示したが、令和 3 年は概ね平均的な降水量を示す。令和 4 年度は過年度最低値を 6 月に示し令和元年に次ぐ少ない年降水量となった。

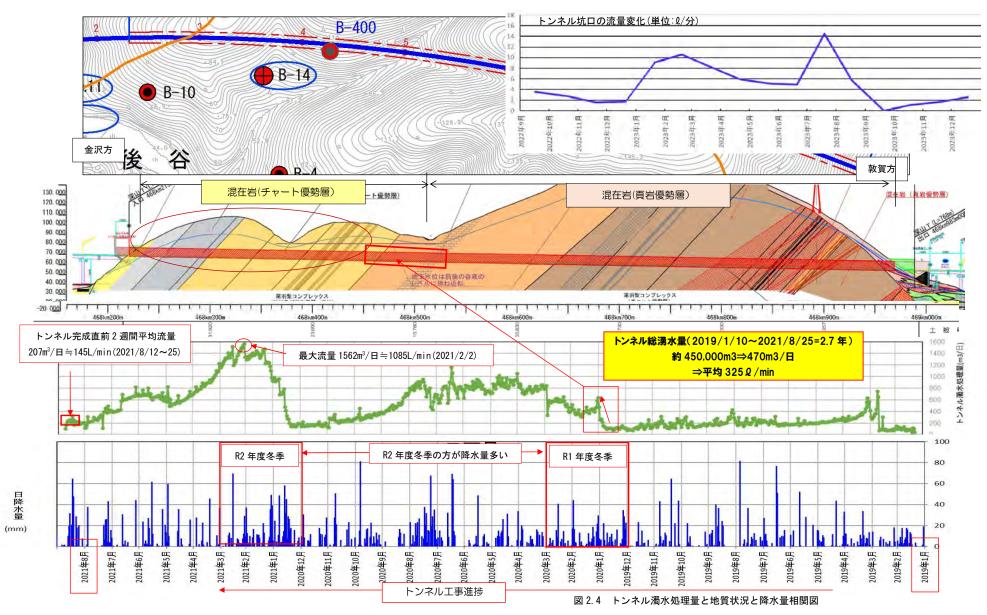
深山トンネル工事における、トンネル濁水処理量の関係を図 2.4 に示す。トンネル濁水処理量は、総量約 45 万 m³で、掘削完了後の令和 2 年度の冬季(2021/2/2)で最大量を記録した。起点側は亀裂質なチャート優勢層で透水性の高い地質と考えられ、起点側坑口付近では、まだ覆工は完了しておらず仮排水管も未閉塞な状況だったため、また、令和元年度冬季よりも令和 2 年度冬季の方が降水量は多かったこと(図 2.3 参照)も関連して濁水処理量が最大になったと考えられる。なお、トンネル完成後、敦賀方トンネル坑口出口で確認された湧水量は 5.2 m³/日 = 3.60/min(R4.9.16)で、令和 5 年度は 9 月時で 0、12 月時は 3.7 m³/日 = 2.60/minであった。

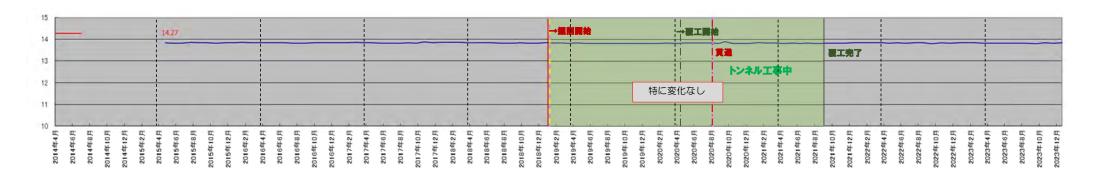
図 2.44 OKR-WL-6 水位変動図 (大蔵)

囲外	⑥大蔵	OKR-WL-6	自記計	隆水に連動しない。水位ほぼ一定(利水もない)で終に変化なし。		
グト	⑥藤ヶ丘 FGO-WL-3 自記計		自記計	年 小川東朝 しない、 小川山山は一庄 (中川、もない) で特に変化なし。

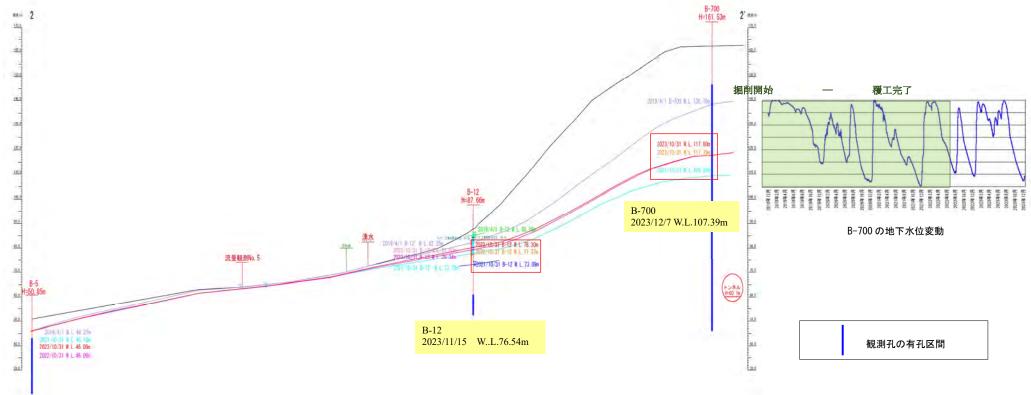
図 3.2 No5 の沢から B-12 にかけての地下水状況図 (2-2'断面)

No. 5 の沢から B-700 にかけての地下水の状況をトンネル掘削による水位低下がみられる前(2019/4/1)とウォータータイトトンネル完成直後(2021 年 10 月)と 2022 年、2023 年 10 月での最低水位を対比して下図に示すと共に、B-700の水位変動を併記する(水位線は B-700 が最低水位を示した 10/31 に合わせた)。

ウォータータイトトンネル完成直後の 2021 年に比べ 2022 年、2023 年とは B-12 の水位は上昇している。年間の最低水位をみても年ごとに上昇傾向にある。これは、10月11月の降雨に反応して水位が上昇しているため、他の地点とは異なって 2022 年よりも最低水位が上昇したものと考えられ、B-12 の後背地では山体内への保水が進んでいるものと推測される。また冬季限定では掘削前の水位を示しているので、引き続き注視していく必要がある。

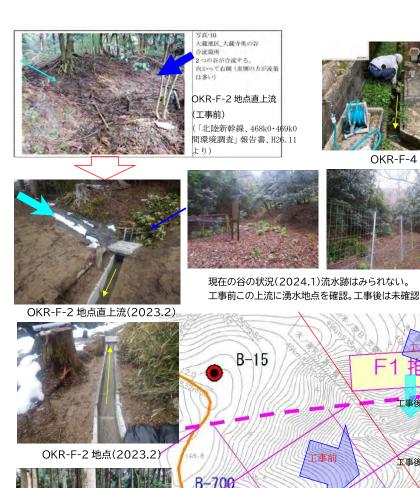
図 3.6 工事前後での地下水流向変化のイメージ図

OKR-F-5(2)地点背後、工事前 にも確認されている湧水地点 現在も水たまりとなっており、明 瞭な変化はみられない。

OKR-F-5(2)地点(地表水ではない) OKR-F-5(2) OKR-WL-6 標高 22m 付近より湧水 <u>深山トンネル出口</u> 468km983m00 、 (FL=55.4m)

・トンネルの坑口に最も近い湧水地点付近で、工事後に非常に多い(工 事前よりも多い) 湧水が常時湧出している。観測地点での流量が減っ た箇所が上記の新たに流出した地点よりもトンネル位置から離れて いることから、トンネル工事が完了した後で、地表に現れている谷地 形とは関係なく、断層も含め基盤岩である混在岩といった複雑な地層 内での水ミチが変化し、トンネルから離れた湧水地点よりも工事後に 新たに湧出した湧水地点へと流れやすくなったと推定される。 次頁に全体的にみた水文環境の変化を考察した。

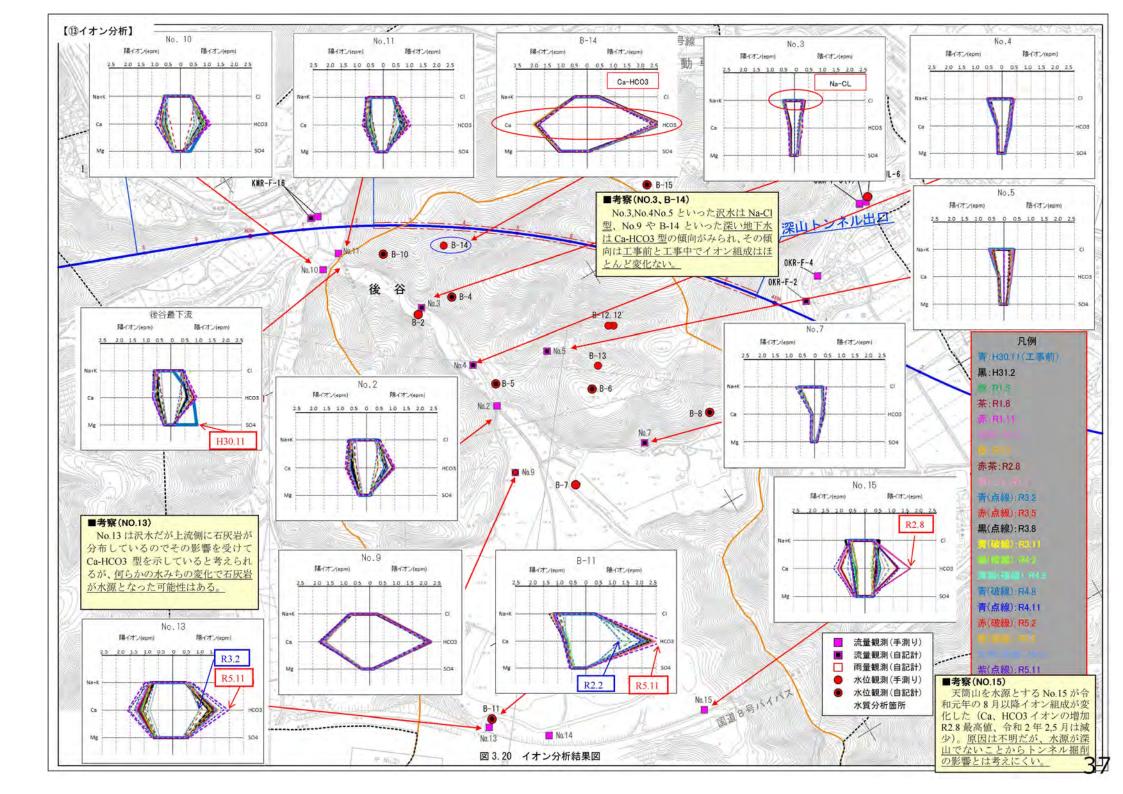
次頁に、中池見湿地内の沢水、地下水及び後谷等周辺のイオン分析を行い、ヘキサダイヤグラムに表示し、各地点での工事前からの分析結果を併記した(平成30年11月,平成31年2月,令和元年5月,令和元年8月,令和元年11月,令和2年2月,令和2年5月,令和2年8月,令和2年11月,令和3年2月,令和3年8月,令和4年8月,令和4年11月,令和5年2月,令和5年5月,令和5年5月,令和5年8月,令和5年8月,令和5年11月)。

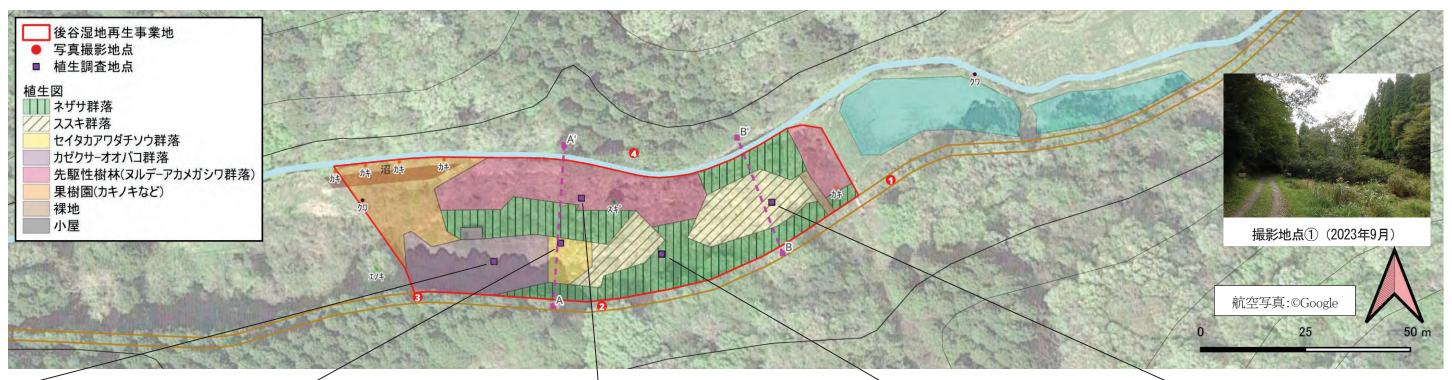
■カゼクサーオオバコ群落

調査範囲内において、計135種の植物が確認された。この内重要種に該当する種はなかった。傾斜のある場所を中心にネザサが、平坦地にはススキやセイタカアワダチソウが優占している。一部はヌルデやアカメガシワ、クマノミズキといった先駆性樹種が背丈を伸ばし樹林化しつつある。プレハブ小屋周辺など人の出入りのあるエリアでは、カゼクサやオオバコ、クサイ、ヤハズソウやアキメヒシバなどの草本種が生育している。調査範囲の植物は、地域性や中池見といった特殊な立地に関係する種というよりは、一般的な荒地に現れる植物が多勢を占めている。ススキの大株の足元などの一部にコシロネがみられるなど、周辺の影響を伺わせる要素もわずかに見られるものの例外的である。

階層	被度·群度	種名
H1	3 • 4	ヤハズソウ
	3•3	クサイ
	1 • 1	カゼクサ
	1 • 1	オオバコ
	1 • 1	オオクサキビ
	+	イヌコウジュ
	+	ヒメクグ

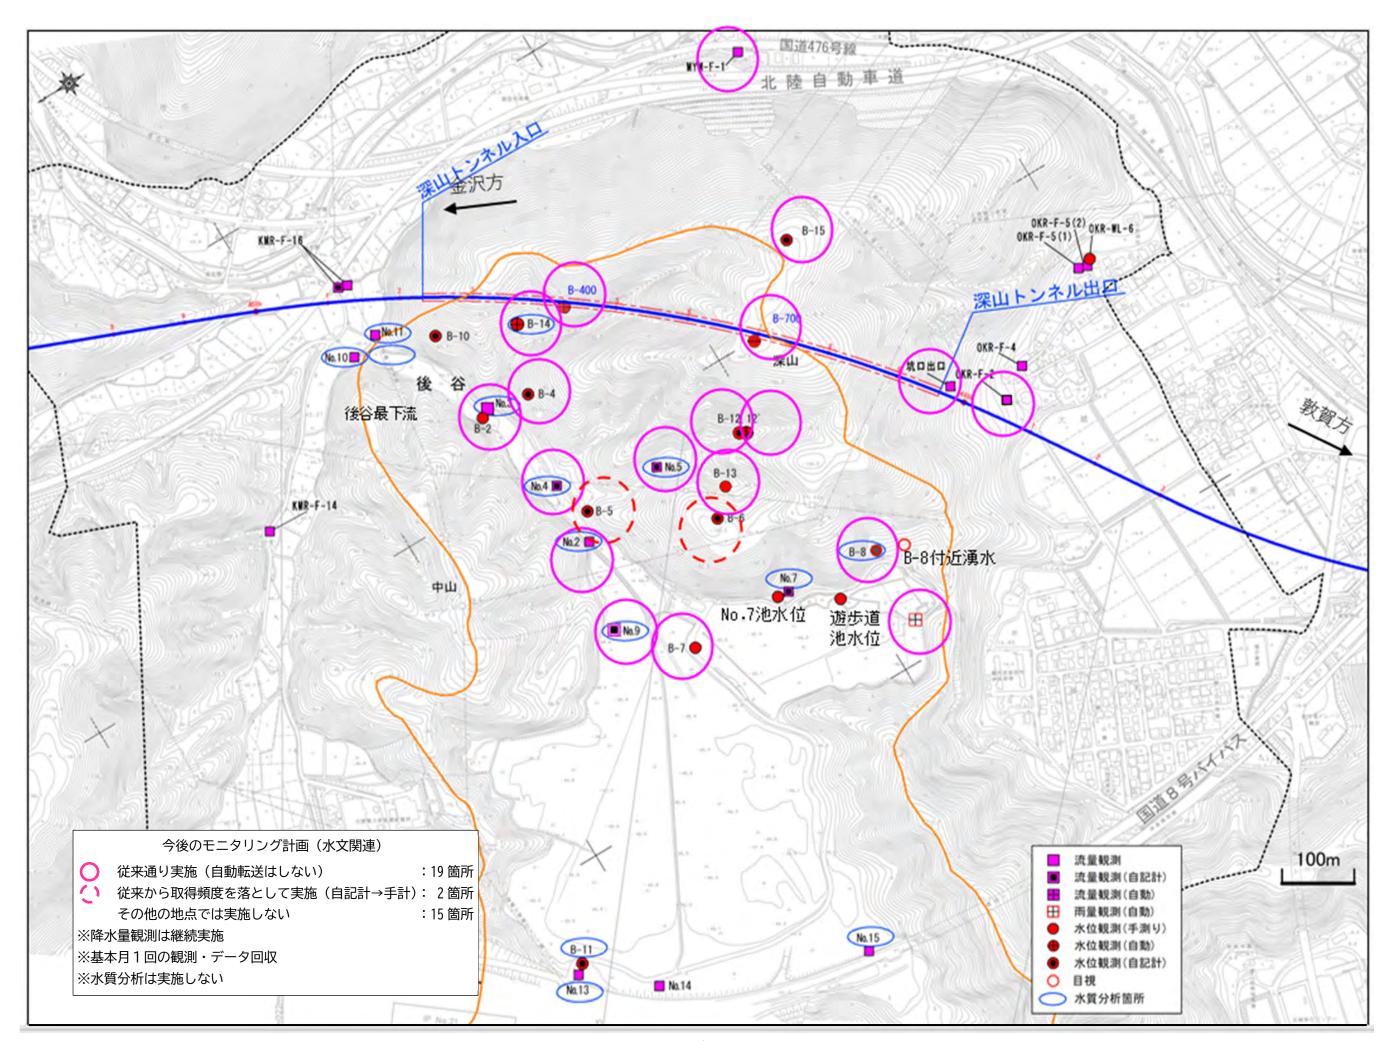
図 2-1 モニタリング観測地点図(水文関連)

従来通りの地点で観測を継続する。

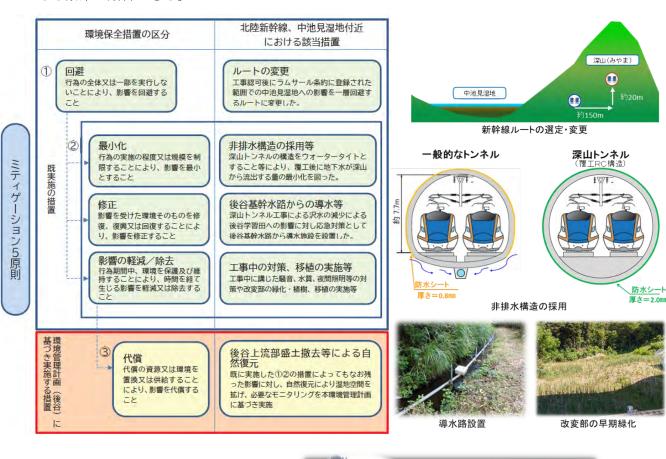
後谷の自然復元措置 (イメージ)

- ・2 箇所の沢(地蔵谷・勝屋谷)の地下水位は、引き続き緩やかに上昇し 10 年程度の期間を経て落ち着くものと想定されるが、特に流量についてはトンネル掘削前の状態に 100%戻ることは難しいことから、ミティゲーション 5 原則に基づき、減少した沢の『代償』措置として過去に盛土により失われた湿地空間を復元(自然復元)することが適当である。
- ・また、これらの環境保全措置の完遂はラムサール条約登録範囲全体のネイチャーポジティブの実現の一助 となる効果が期待できる。

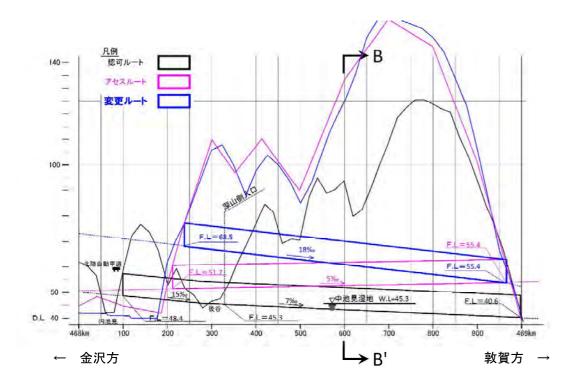
図 1-4 トンネル断面図(468km600m)(上:縦断図、下:横断図)

北陸新幹線は、中池見湿地を取り囲む三山のうち、深山内をトンネルで通過するため、ラムサール条約登録範囲の湿地内を直接改変しないが、深山が湿地への地下水の供給源の一部と考えられることから、湿地に流れこむ地下水の供給量への影響が懸念されてきた。過年度実施した「北陸新幹線、中池見湿地付近環境事後調査検討委員会」の最終報告書では新幹線事業による湿地への影響は小さいとしているが、地下水等の影響に不確実性を伴うため、水文環境は継続モニタリング調査を実施し、湿地周辺についても、猛禽類の営巣などが認められたことから、猛禽類の継続モニタリング調査も行うこととした。このことにより、深山トンネル等工事に係る環境管理計画の対象範囲は、ラムサール条約登録範囲とその周辺を含めた図1・3に示す範囲とし、新幹線ルートの縦断図と断面図を図1・4に示す。

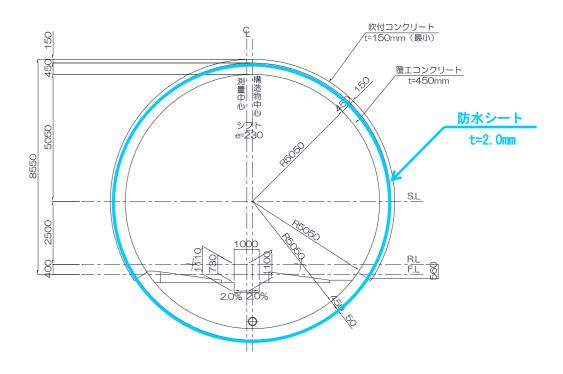
図 2-2 深山トンネル断面図

トンネル構造については、第一回フォローアップ委員会での審議を踏まえ、非排水 構造を採用する。(図 2-2 参照)施工中はトンネル湧水を濁水処理したのち放流する が、トンネル完成後は地下水を引き込まない設計となっているため、トンネル湧水に よる深山の地下水の減少を抑制する効果が期待できる。

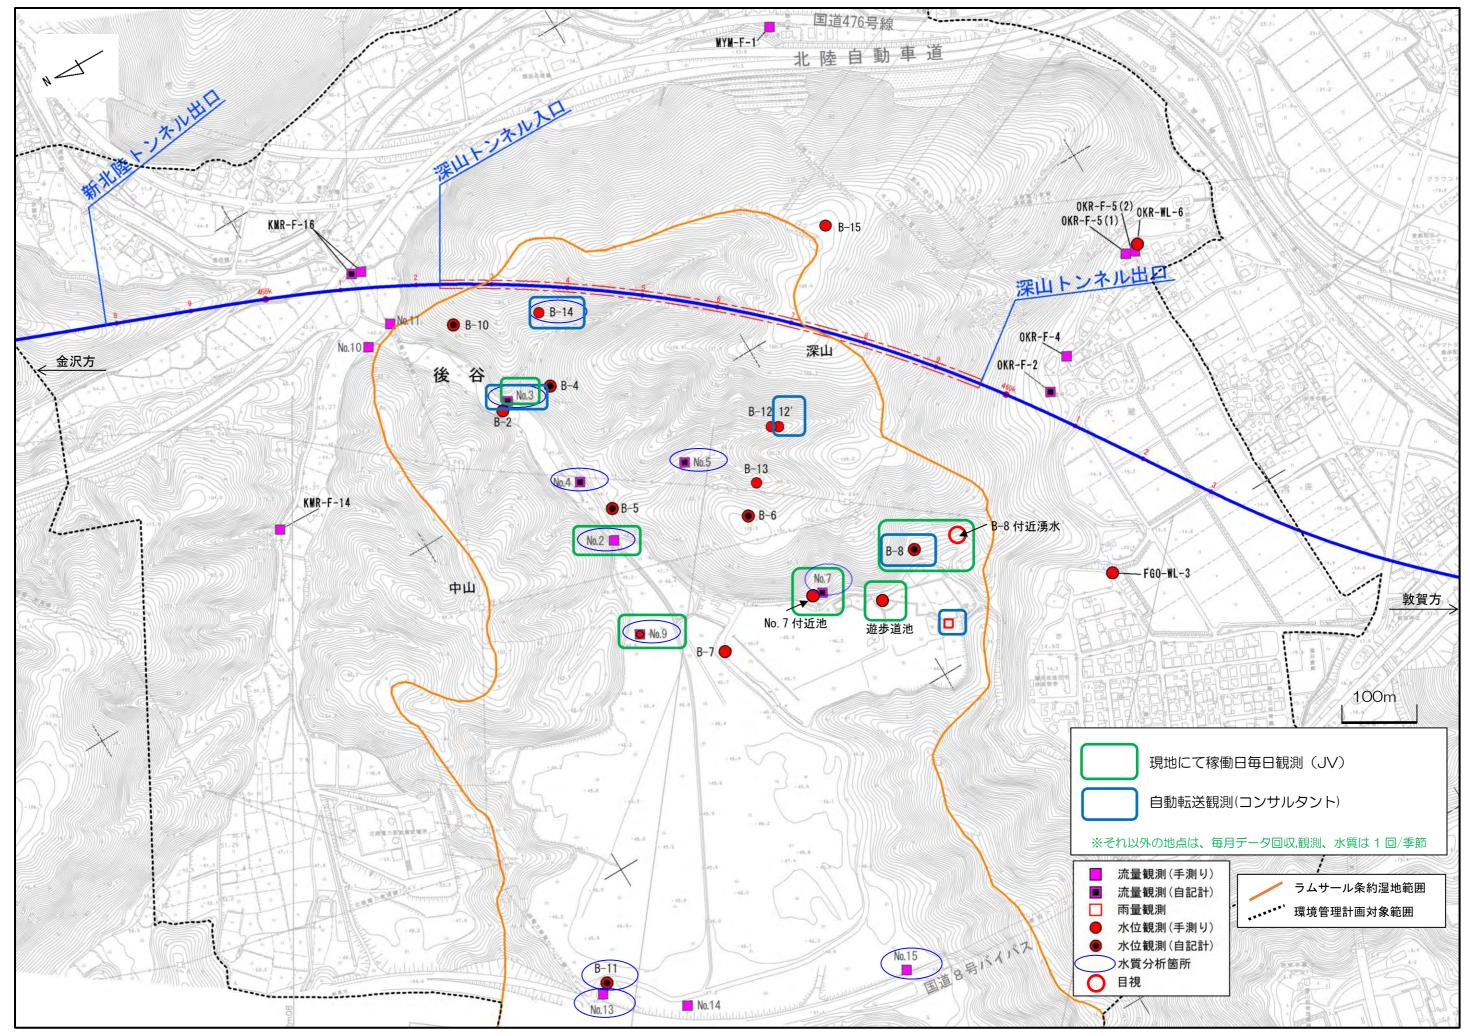
図 2-4 モニタリング観測地点図

観測箇所	観測項目	最低値
N o.2	湿地→後谷全流量	流量	水深30cm
N o.9	湿地内湧水量	流量	150 /分
B –8	深山-湿地間緩斜面	地下水位	標高52.4m
B –6		地下水位	標高66.6m
B-12	~ 	地下水位	標高84.3m
B-12'	从四田即起了 从区	地下水位	標高83.3m
B-13		地下水位	標高73.6m
B –4		地下水位	標高58.8m
B-10	深山北部地下水位	地下水位	標高54.0m
B-14		地下水位	標高65.8m
B -7	湿地内	地下水位	標高45.4m
B –5	深山-後谷間緩斜面	地下水位	標高46.0m
B –2	後谷	地下水位	標高44.0m
