北陸新幹線、中池見湿地付近モニタリング
調査等フォローアップ委員会

報 告 書

独立行政法人鉄道建設・運輸施設整備支援機構

北陸新幹線建設局

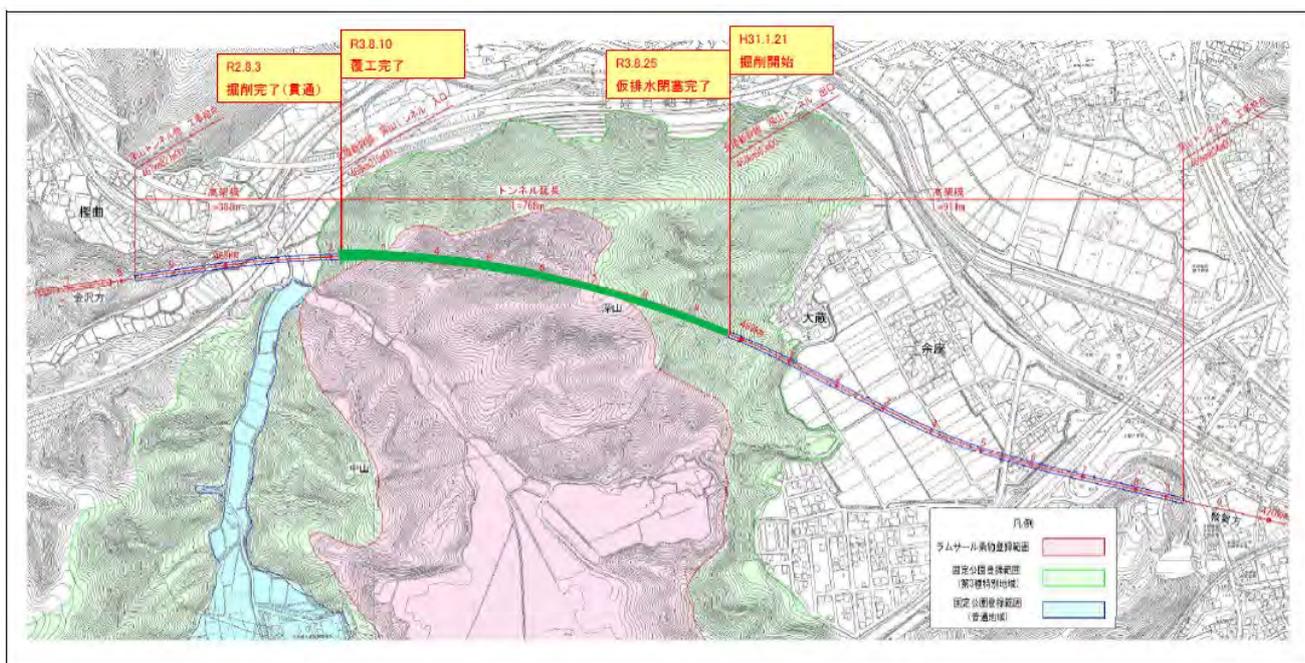
図 1-2 深山トンネル位置平面図

深山トンネルは、平成 27 年 5 月に、「北陸新幹線、中池見湿地付近環境事後調査検討委員会」における提言に基づき、国際条約であるラムサール条約に登録されている中池見湿地への影響を極力回避するべく、ルート変更を行い、周辺環境へ配慮を行っている。深山トンネルの施工においても、中池見湿地及び周辺環境に対しての特段の配慮が求められており、慎重にトンネル施工を進めていく必要があった。深山トンネル工事の概要は以下の通りであり、具体的な地質、採用したトンネル構造・施工方法等の内容については、資料 2「深山トンネル工事概要」に示す。

- トンネル延長：L=768m（高崎起点 468km215m ～ 468km983m）
- 最大土盛り：H=約 100m（高崎起点 468km700m 付近）
- 工期：平成 29 年 3 月 13 日～令和 5 年 3 月 8 日
- 受注者：三井住友・極東興和・道端 北陸新幹線、深山トンネル他特定建設工事共同企業体

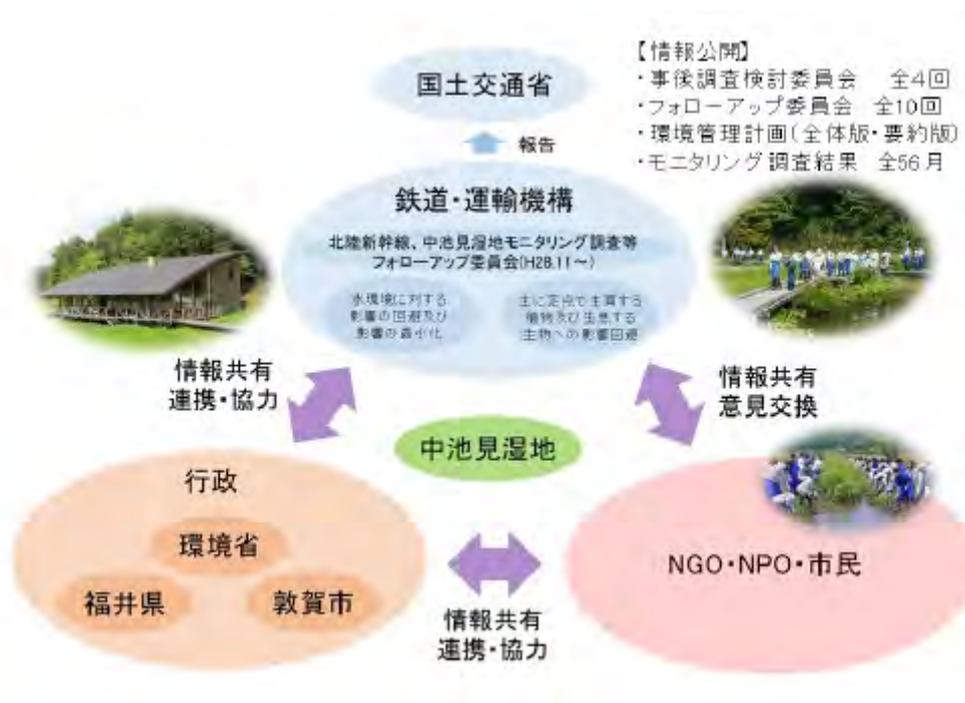
図2-1 環境管理計画におけるモニタリング管理体制

北陸新幹線、中池見湿地付近環境事後調査検討委員会の提言を受けて中池見湿地のラムサール条約登録範囲内における直接的な地表部の改変を伴う工事は実施しないルートへの変更がなされたが、深山トンネル工事に伴い湿地の水位低下への影響に不確実性が見込まれたため、これらの影響の一層の回避・低減を目指すことを目的として、国内初となるラムサール条約決議X. 17 に則った「環境管理計画」を策定した。そのモニタリング管理体制は図2-1に示すとおりであり、要約版は表2-1のとおりである。なお、「環境管理計画」の全文（全体版）は資料3に示す。

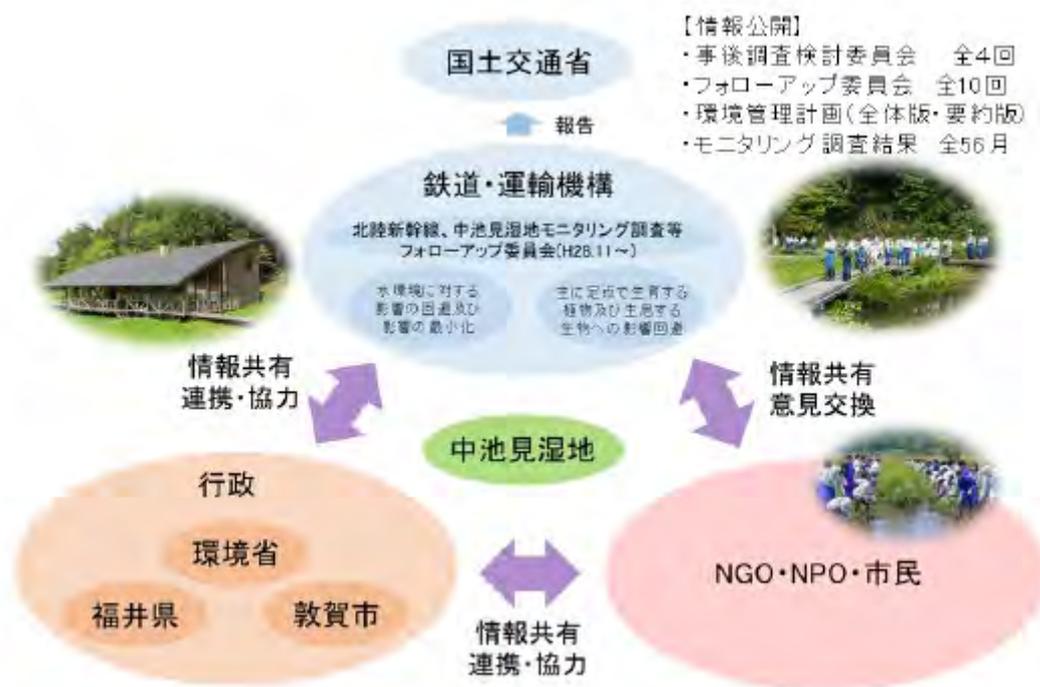
図 3-1 モニタリング管理体制のイメージ

「環境管理計画」に基づき以下の体制にてモニタリングを行った。(図 3-1 参照)

・事業実施で見込まれる環境影響を回避・緩和(軽減/最小化)・代償するための措置の実施、管理、モニタリング方法等に加え、工事期間中の管理体制及び緊急時計画を盛り込んだ『環境管理計画』を策定することで、日々の環境変化や不測事態に速やかな対策を実行した。

・「ラムサール条約は地元住民の賛意による登録」「市民の財産」という前提の下、積極的かつリアルタイムの情報公開やステークホルダーの連携に加え、市民側の意見を対話により吸い上げる関係を構築した。

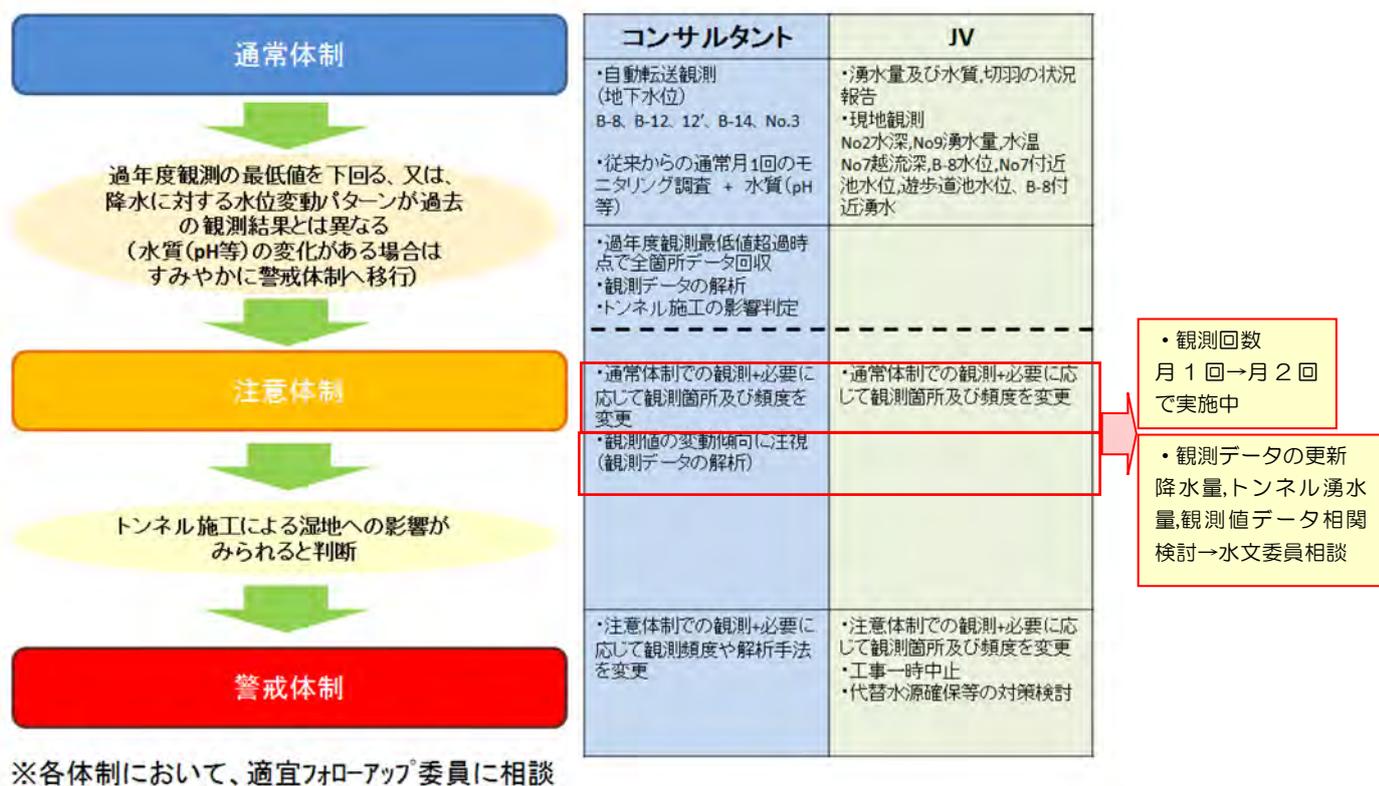
図 3.1-2 影響把握のための判定フロー（環境管理計画 P18 図 2-3）

施工業者及び水文観測業者のモニタリング（観測）結果が、トンネル工事が原因で中池見湿地及び後谷に何かしらの影響を与えるか否かについては、図 3.1-2 に示す影響把握のための判定フローに則り管理する。

管理値については、基本的に、当該調査位置における流量・水位の最低値とするが、季節変動によるデータのばらつきもあるため、表 3.1-2 に示す過年度最低値を参考に監視する（以降、工事前最低値と呼ぶ）。

令和5年12月までの観測は、トンネル掘削及びトンネル覆工が完了しているものの、複数の観測地点において、令和元年10月よりトンネル掘削に起因すると思われる水位低下（工事前最低値より低下）や少雨による水位低下がみられる。よって、図 3.1-2 にも記載しているとおり、「通常体制での観測+必要に応じて観測箇所及び頻度を変更」（月1回を2回に変更）および「観測値の変動傾向に注視（観測データの解析）」することにより、監視体制の強化を継続した。

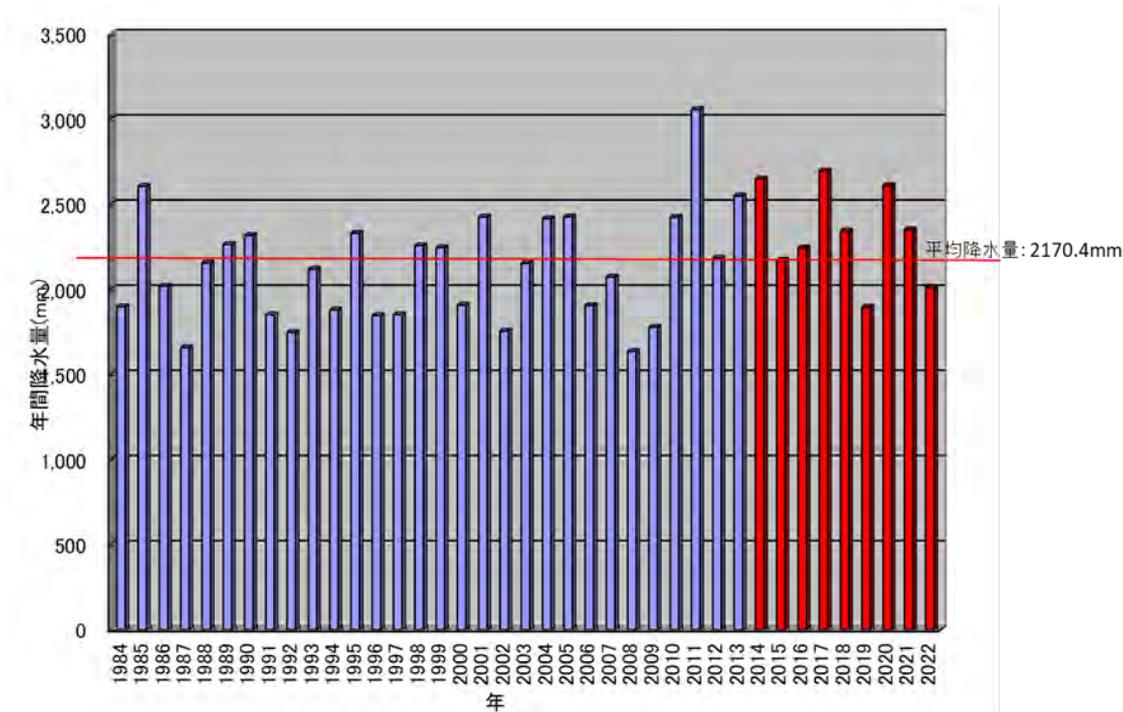
図 3.1-3 アメダス敦賀：過去 38 年の年度別降水量変動図

・図 3.1-3 アメダス敦賀での過年度の年間降水量をみると、平成 26～令和 4 年度は過去 30 年の降水変動内に収まる。

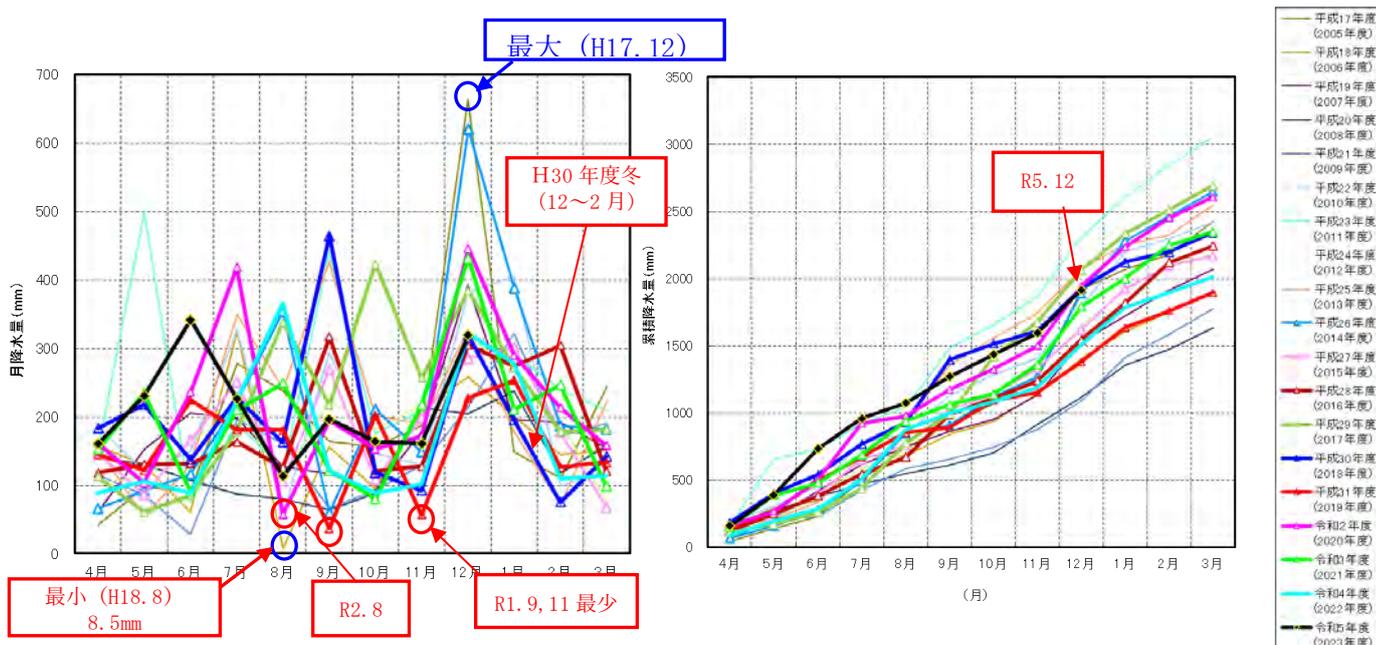
図 3.1-4 アメダス敦賀：過年度(過去 16 年)の年度別降水量変動図 (左：月降水量、右：累積降水量)

・図 3.1-4 アメダス敦賀での月別の過去の降水量も同様に比較すると平成 26～令和 5 年度は過去 10 年の変動幅以内（最大月降水量：平成 17 年 12 月の 663.5mm、最少降水量：平成 18 年 8 月の 8.5mm）に収まっている（図 2.2 青○参照）。その内、平成 30 年度の冬（12 月～2 月）は記録的に降水量が少なく、さらに平成 31 年度（令和元年度）において、台風や長雨による降雨は比較的少なく全体的に降水量が少ない。特に 9 月及び 11 月の月雨量が過去の月雨量の中で最小値を示し（図 3.1-4 赤○参照）、令和 2 年 8 月、令和 3 年 6 月、10 月で過去の月雨量の最小値を示した、令和 3 年は概ね平均的な降水量を示す。令和 4 年度は過

年度最低値を6月に示し令和元年に次ぐ少ない年降水量となった。

令和5年度は6月に最高値を示し、7～12月は概ね平均値ないしやや低い降水量を示した。

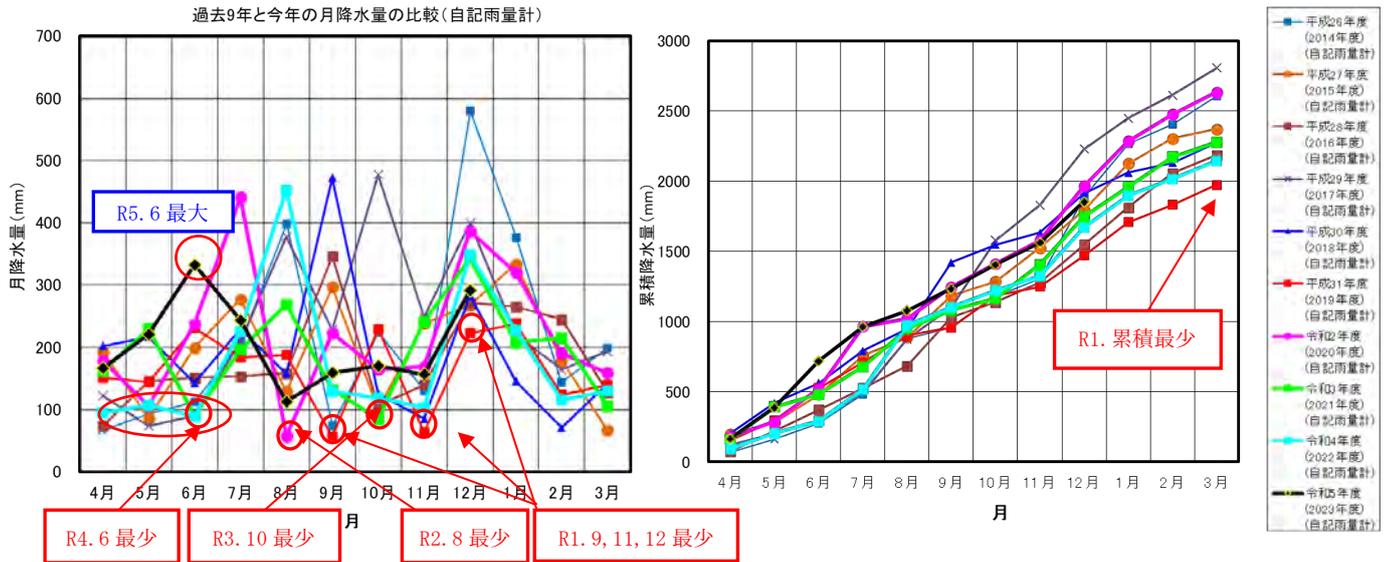
図 3.1-5 中池見雨量計：過年度(過去 7 年)の年度別降水量変動図 (左：月降水量、右：累積降水量)

図 3.1-4 の傾向は、中池見湿地内に設置している中池見雨量計の降水量変動図も同様である(図 3.1-5 参照)。

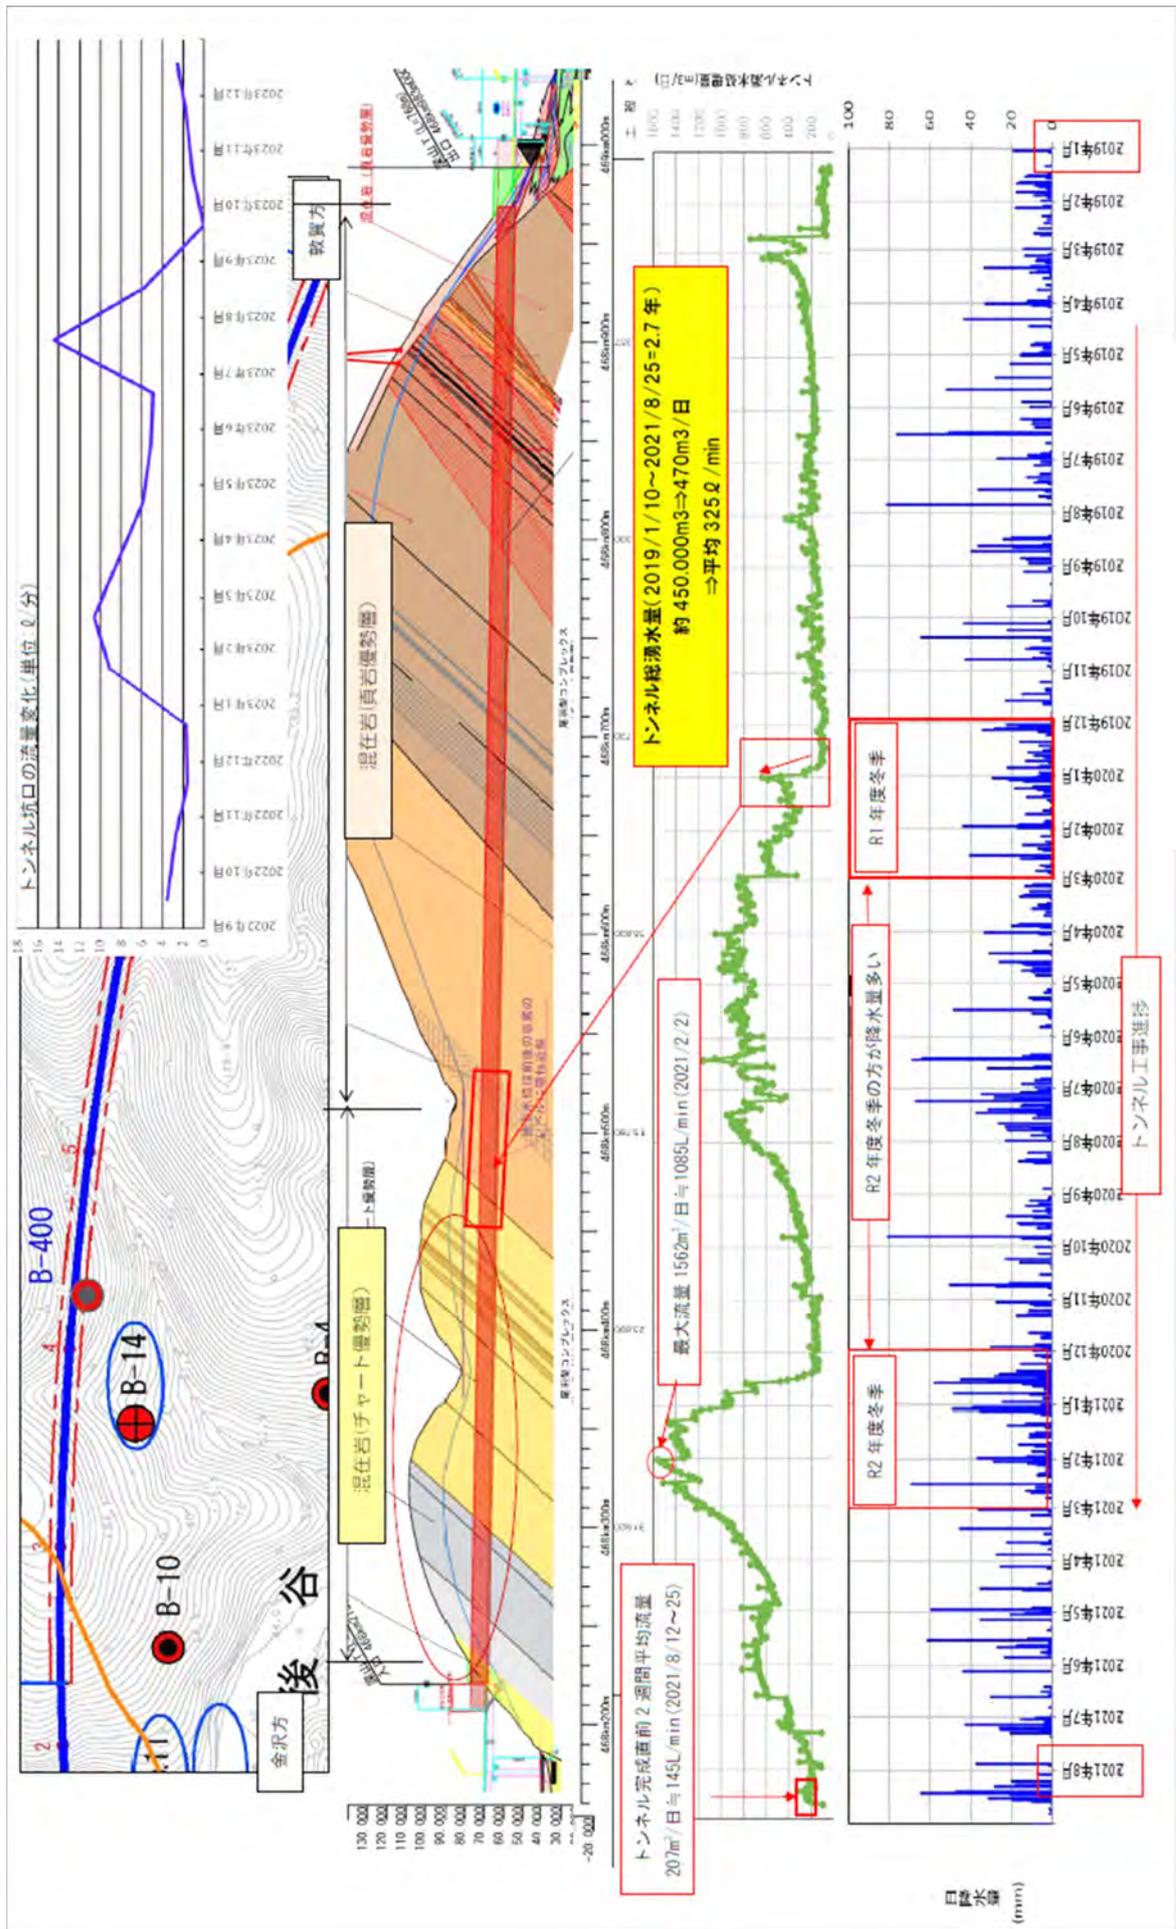
図 3.1-6 トンネル濁水処理量と地質状況と降水量相関図

深山トンネル工事における、トンネル濁水処理量の関係を図 3.1-6 に示す。トンネル濁水処理量は、総量約 45 万 m³ で、掘削完了後の令和 2 年度の冬季(2021/2/2)で最大量を記録した。起点側は亀裂質なチャート優勢層で透水性の高い地質と考えられ、起点側坑口付近では、まだ覆工は完了しておらず仮排水管も未閉塞な状況だったため、また、令和元年度冬季よりも令和 2 年度冬季の方が降水量は多かったこと(図 2.3 参照)も関連して濁水処理量が最大になったと考えられる。なお、トンネル完成後、敦賀方トンネル坑口出口で確認された湧水量は 5.2m³/日=3.6ℓ/min(R4.9.16)で、令和 5 年度は 9 月時で 0、12 月時は 3.7m³/日=2.6ℓ/min であった。

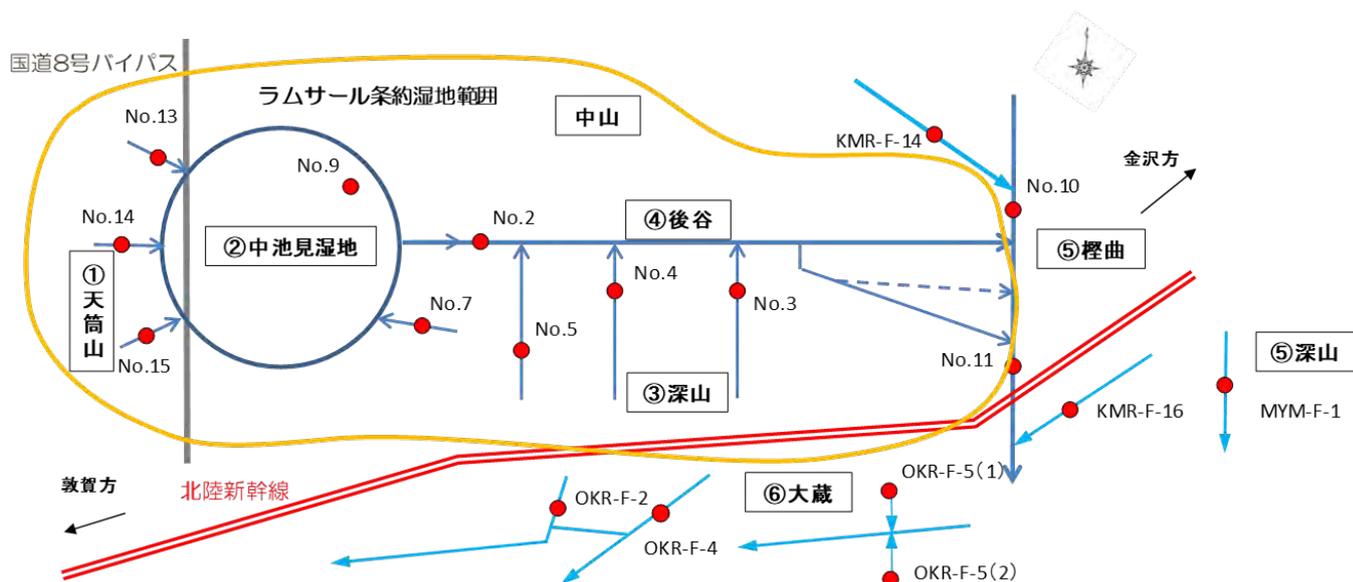
図 3.1-7 湿地帯から後谷にかけての主な沢の状況

湿地帯から後谷にかけての主な沢の状況は、図 3.1-7 のような模式図で表される。

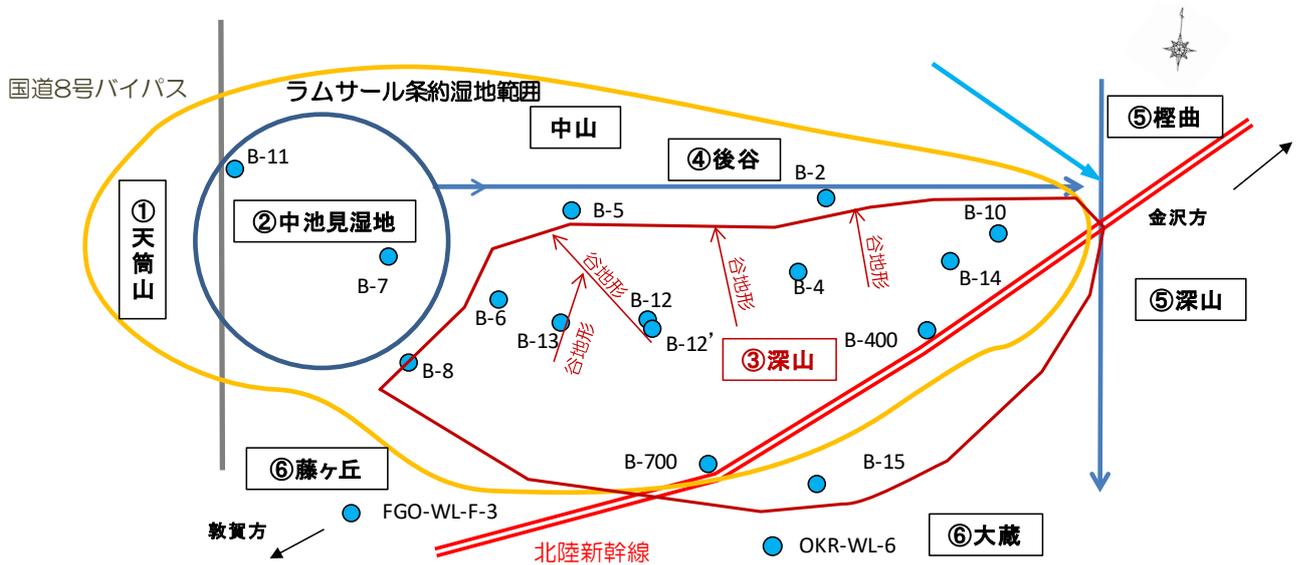
図 3.1-8 地下水位観測位置の模式図

表 3.1-4 に、工事中の各地点の地下水位の状況を地区に記すとともに、水位変動の要因に関する評価も付した。なお、評価については各地点の水位が工事前の水位に回復しているか否かをトンネル工事の影響評価の主軸に置き、以下の点についても確認した。

- 定量的内容 ①工事前最低値を下回ったか
 ②工事前最低値（水位）と直近のトンネル高さ（FL）の比較
- 定性的内容 ①降雨やトンネル掘削との連動性
 ②トンネル・断層・観測孔の位置関係

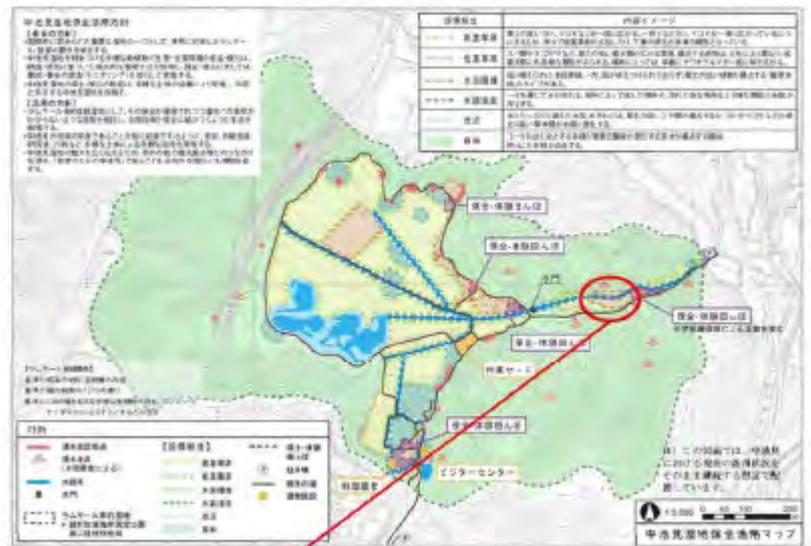
図5-1 盛土撤去による自然復元箇所

学習田上流部に現存する、ラムサール条約登録以前に他事業により埋め立てられた盛土を撤去し、湿地空間としての復元を行う。(図5-1参照) 具体化には延長約100m、工程差約2mを畦畔で4つに区切ること、下流の学習田まで一連の湿地空間を復元する。(図5-2参照、イメージパースは図5-3参照)

自然復元予定箇所 出典：敦賀市中池見湿地保全活用計画

一方、盛土撤去行為は生物相の変化に直結する可能性が高いことから、「後谷エリアの環境管理計画」を策定した上で、事業を実施することとする。

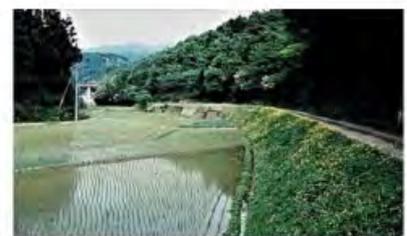
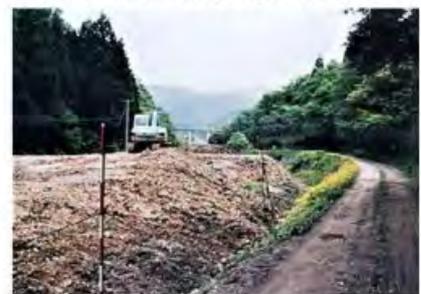
図5-2 自然復元の方針

1990年代初頭の後谷

埋立盛土された後谷

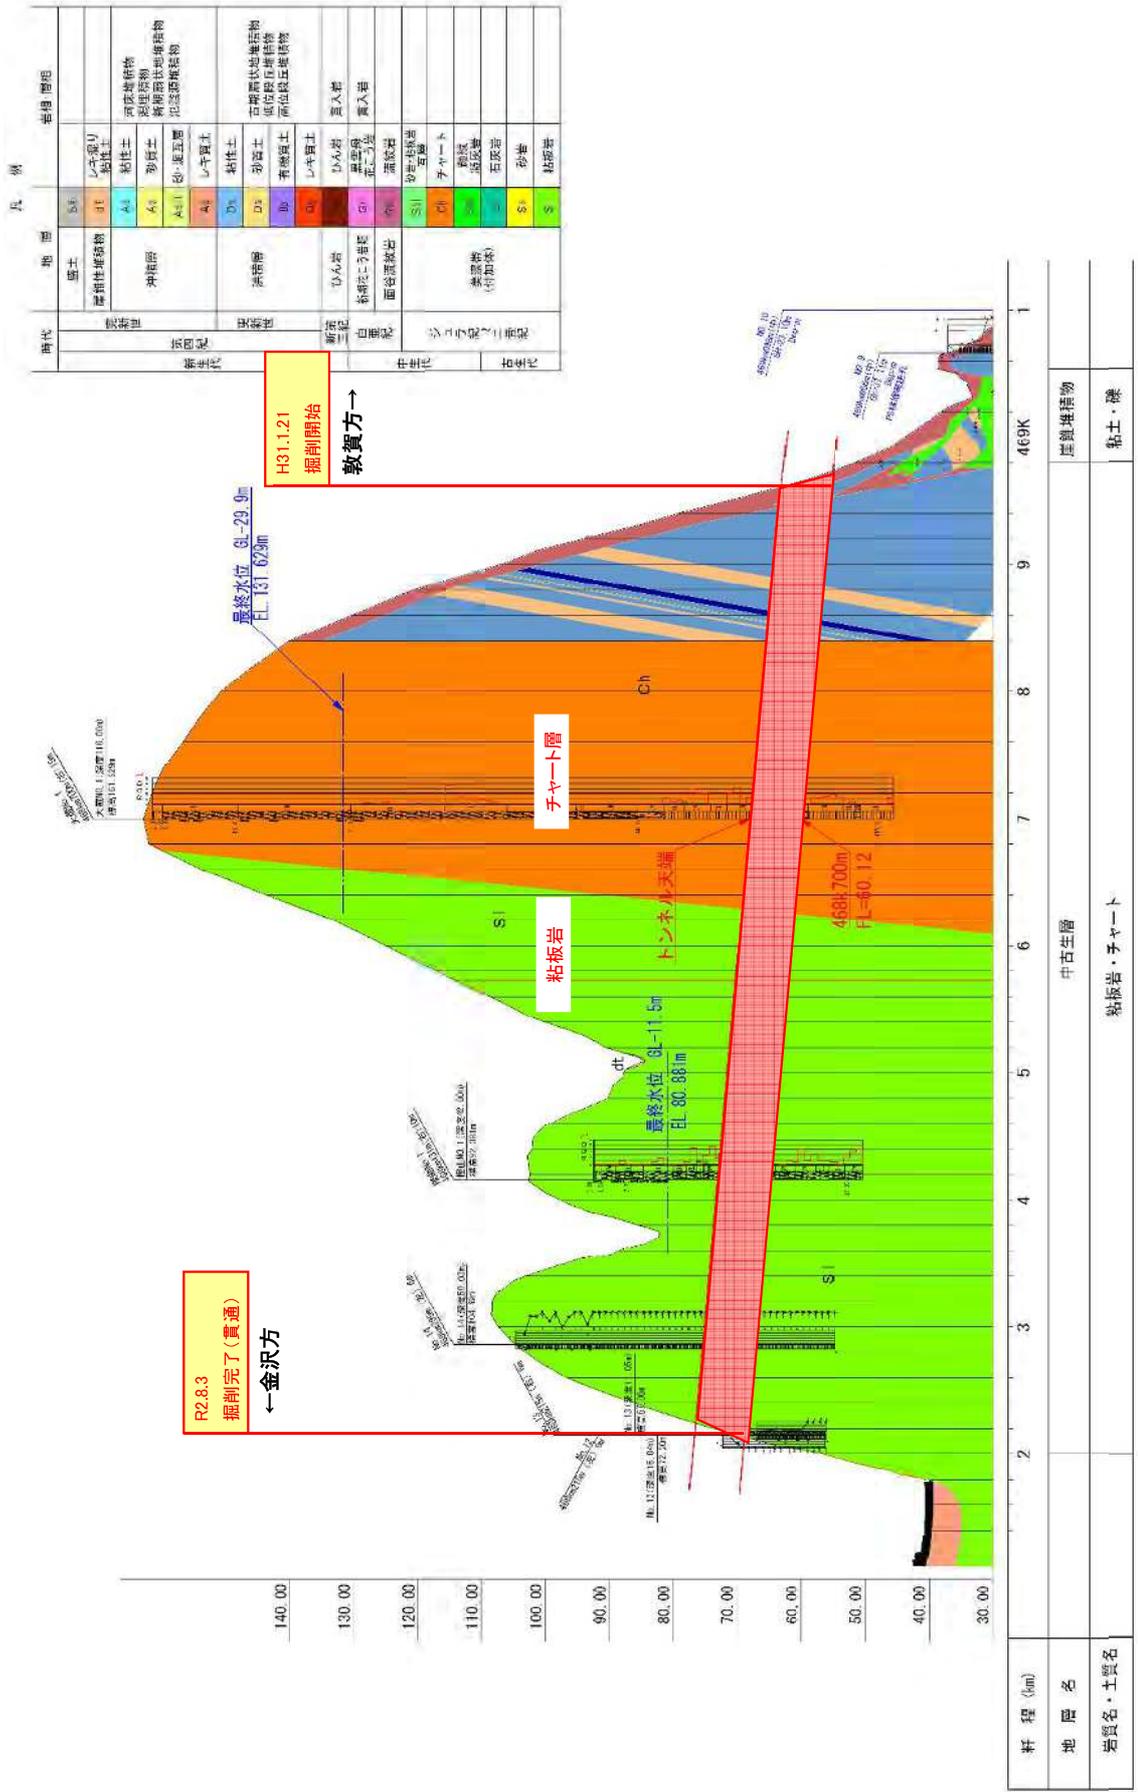
図-2-1 地質縦断面 (施工前：地質調査報告書より)

深山トンネルの地質は、中生代ジュラ紀～古生代二畳紀に属する美濃帯 (付加体) の粘板岩 (SI) とチャート (Ch) で構成されている。チャートは板状構造が発達した硬質な岩石であるが、粘板岩は、新鮮な岩石は塊状硬質であるが、片理が発達し、風化して細片剥離しやすいものもある (図-4-1)。

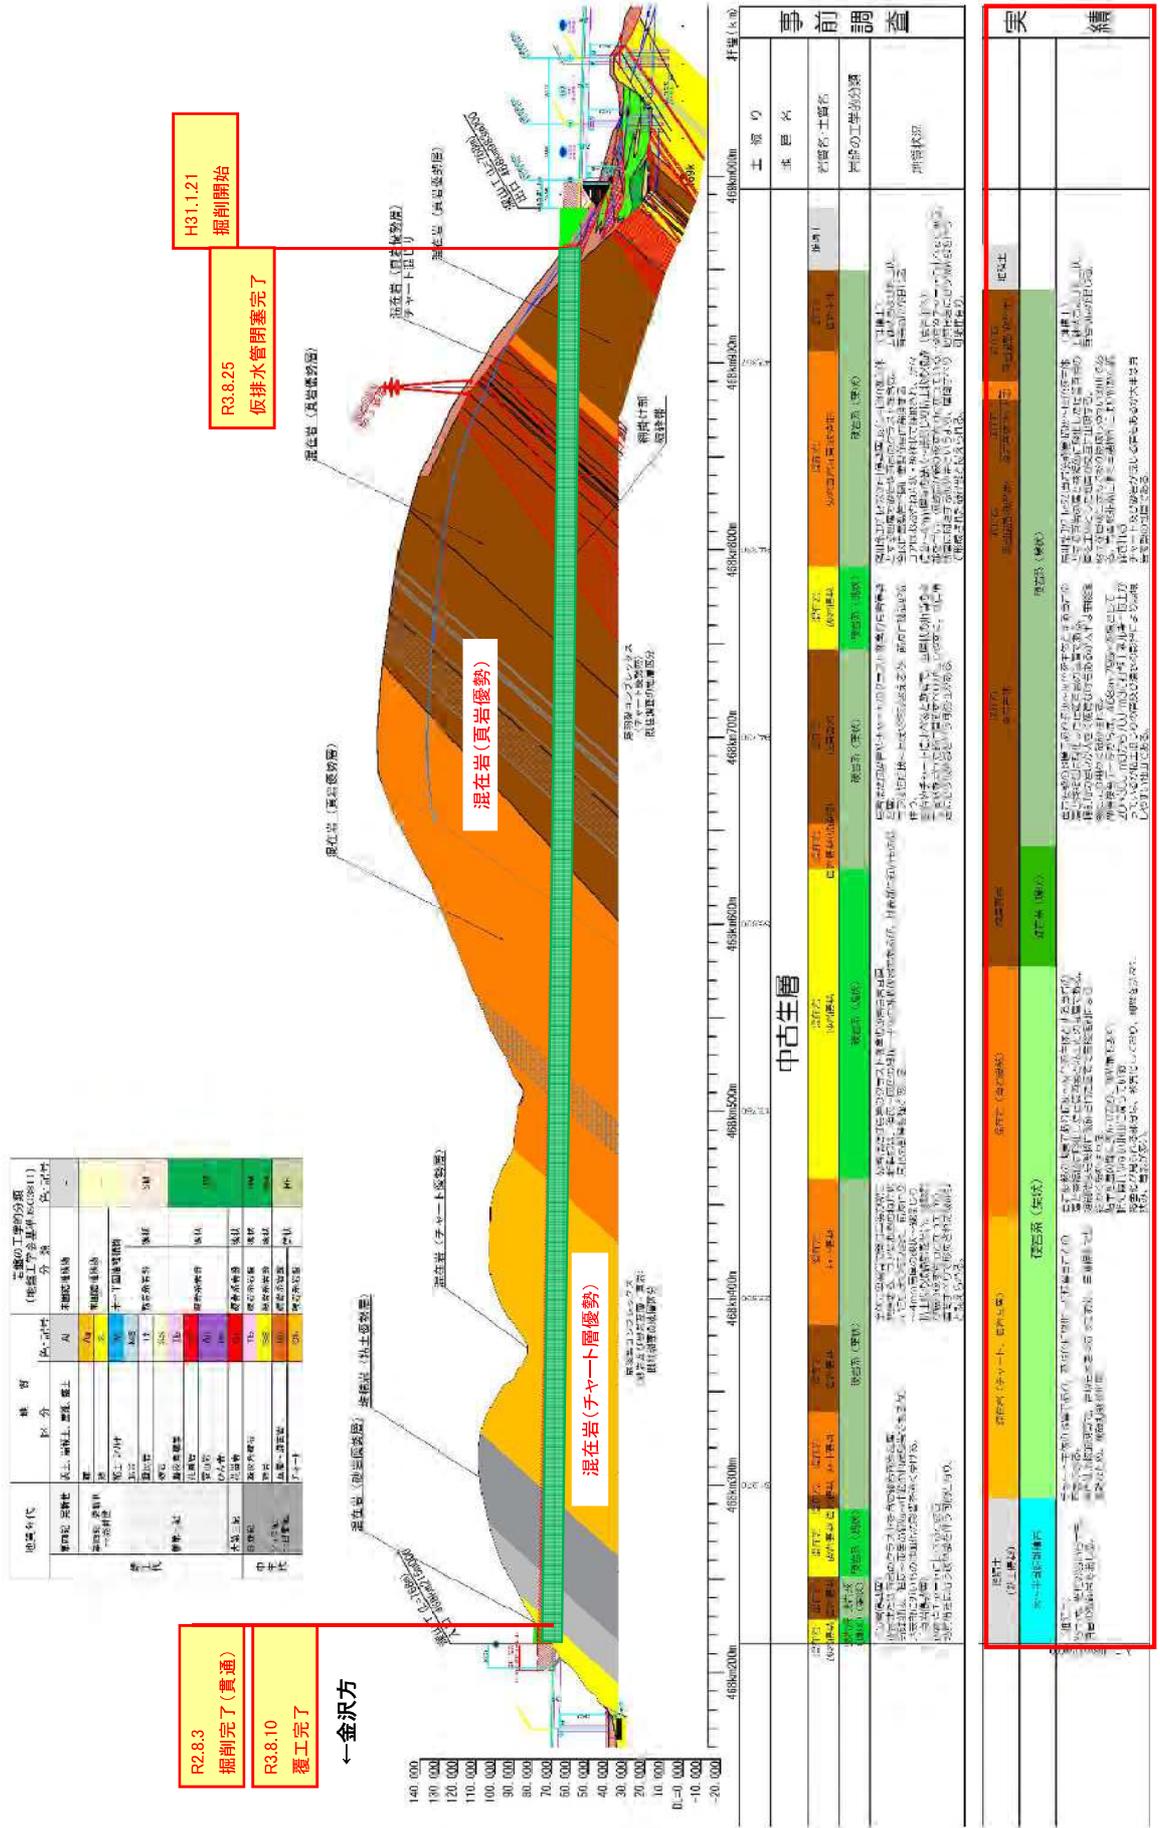
図-2-2 地質縦断面図 (施工後：施工業者による見直し)

深山トンネルでは、突発湧水に備えた先進調査ボーリングを実施しており、本調査においては、コア採取による地山情報の収集や湧水の事前把握を行っている。それらの調査結果を施工前後で地質を比較すると、当初 468km840m 付近より硬質な岩石であるチャート (ch) の出現を予想していたが、掘削当初と同様の混在岩 (頁岩優勢) が主な地質となっている。(図-4-2)。

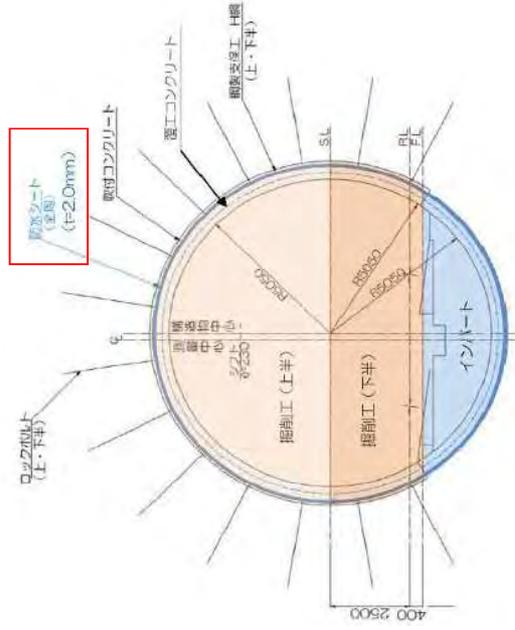
図-7 深山トンネル断面図

深山トンネルは NATM 工法により掘削を行った(図-7)。一般的なトンネルの施工フローを図-8に示す。将来的な中池見湿地における水位低下等の環境への影響に対して、特段に配慮を必要があることから、トンネル湧水について、施工中は湧水処理のうえ放流するものの、完成後は深山付近から地下水をトンネル内に引き込まない構造(非排水構造)を採用した。(図-6)

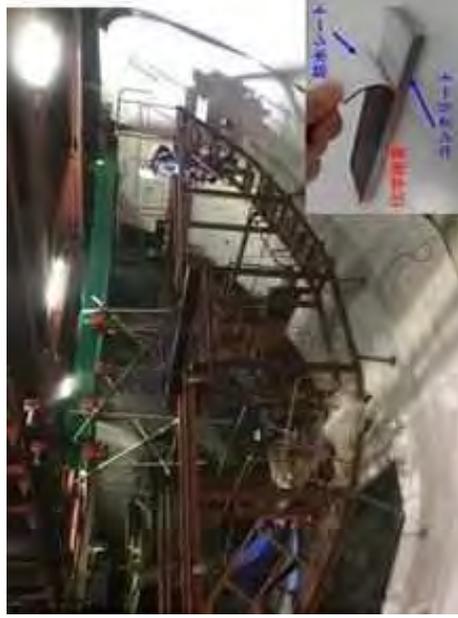
写真-1 接着性防水シート施工状況（インバート部）

非排水構造（ウォータータイトトンネル）の確実性をより高めることを目的として、本トンネルでは化学接着性防水シートを採用した。これは、シート表面の特殊 EVA 樹脂とセメントとの化学反応により、防水シートと覆工コンクリートとを強固に接着させ、水密性を向上させる効果をもっているものである。これにより、防水シート破損時の漏水の迷走と、広範囲な漏水の防止が期待できる（図-9、写真-1）。

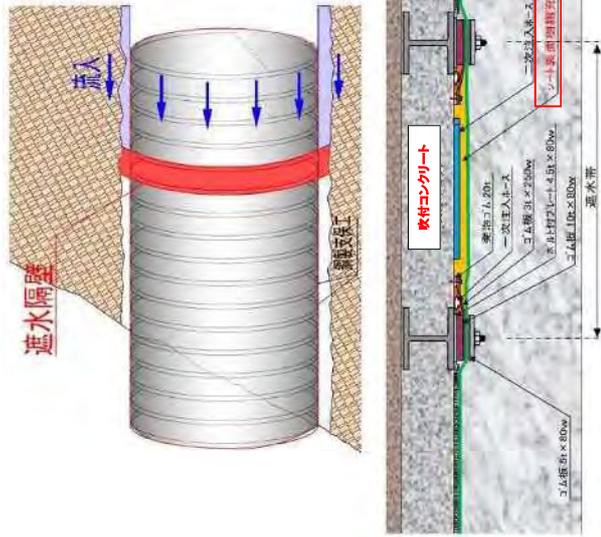
図-8 ウォーターバリア設置イメージ

- ・本トンネルの地質、断層は複雑であり、全体として亀裂質であるが、断層に伴う不透水層や難透水層が入り組んでいるものと想定される。
- ・水平調査ボーリングからの湧水により、観測井戸の水位低下が確認されていることから、亀裂に沿った地下水の透水性は低くないと想定される。
- ・防水シート外面に沿ったトンネル縦断方向の水の流れは発生する可能性がある。
- ・縦断方向の水の流れを止める役割のウォーターバリアについて、切羽で湧水が多かった区間を挟み込むようにして水の流れを遮断することにより安全性が高まる。

以上の意見を参考に、両坑口に各1箇所および現地の状況を踏まえ、沢部へ集まる雨水を止めることを目的としたトンネル中間部の計3箇所とした。（図-11、図-12）

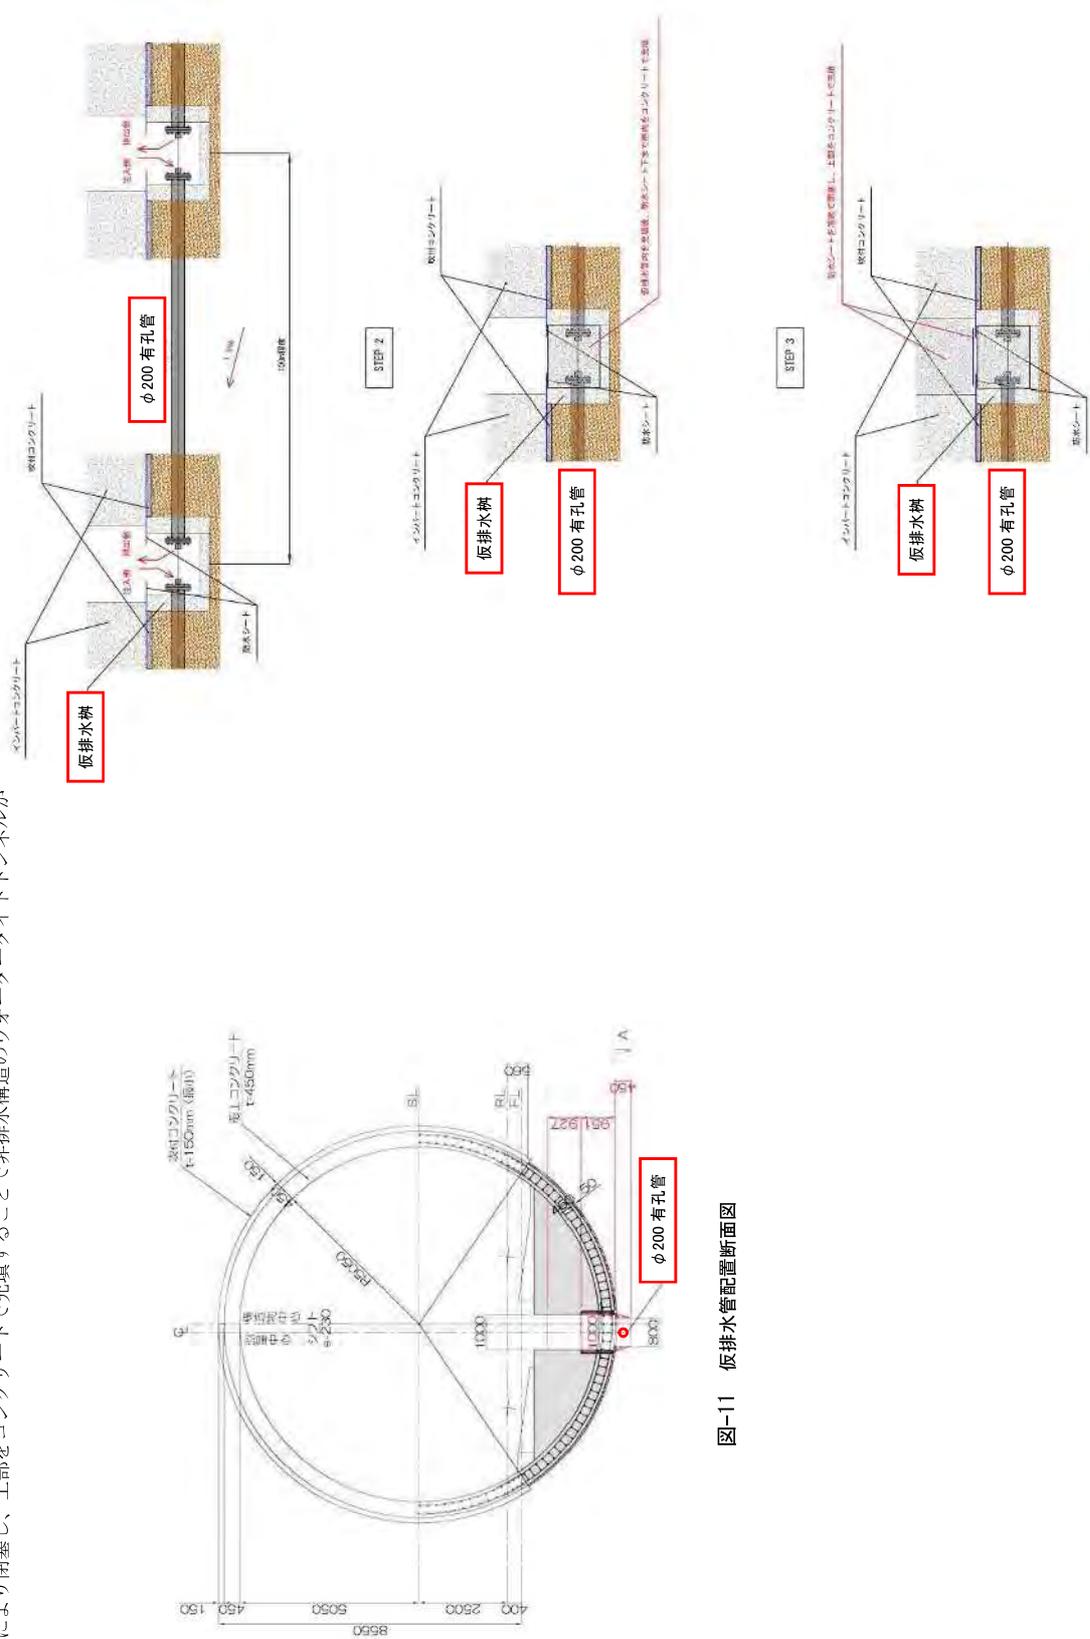
図-11 仮排水管配置断面図

トンネル掘削時は、インバート下部に仮排水管（φ200 有孔管）を設置して、湧水を坑外に排水していた。（図-13）非排水構造（ウォータータイトトンネル）を確実にするため、仮排水管はグラウト注入により閉塞することとした。仮排水管の閉塞ステップについて図-14に示す。

トンネル施工中は、インバート下部に仮排水管を配置して、インバートを施工した。その際に、グラウト注入用の管を埋め込んだ仮排水管を100m毎に設置している。インバートおよび覆工コンクリート完成後に、仮排水管内をグラウト注入し、仮排水管内をコンクリートで充填するとともに、仮排水管部の防水シートを接着により閉塞し、上部をコンクリートで充填することで非排水構造のウォータータイトトンネルが完成した。

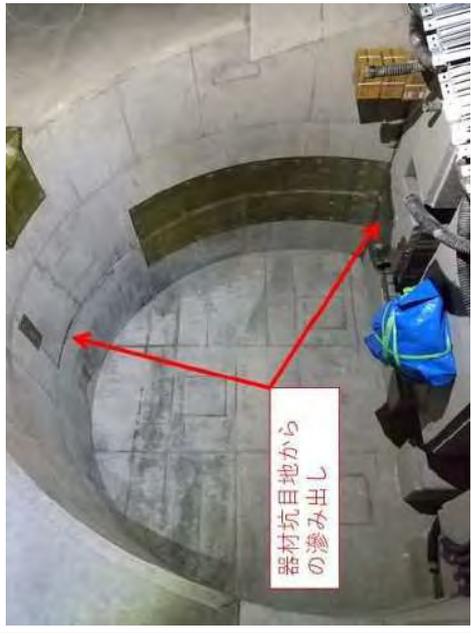
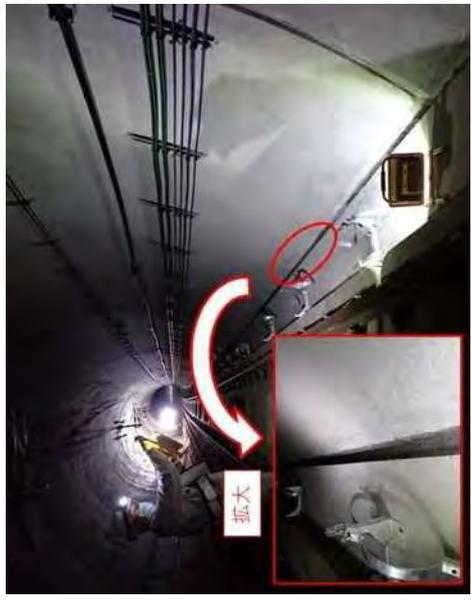
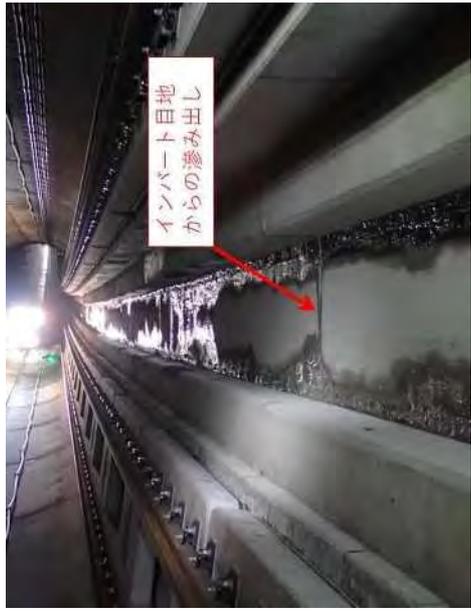
令和3年10月以降継続的にトンネル内の水調査を実施した結果、「特殊断面である器材坑」、「覆工とインバートの打継ぎ目」、「インバート目地」から水が滲み出していることが判明した。深山トンネルは、ウォータータイトトンネル構造を採用しており、トンネル全周に防水シートを設置しているが、防水シート同士の溶着部等から伝わった水が打継ぎ目や目地部を伝わって滲み出したものと考えられる。滲み出した水の水量は、季節変動により約2~11 L_分/分 (R4.9~R5.6) となっている。

器材坑目地からの滲み出し	覆工とインバートの打継ぎ目からの滲み出し	インバート目地からの滲み出し

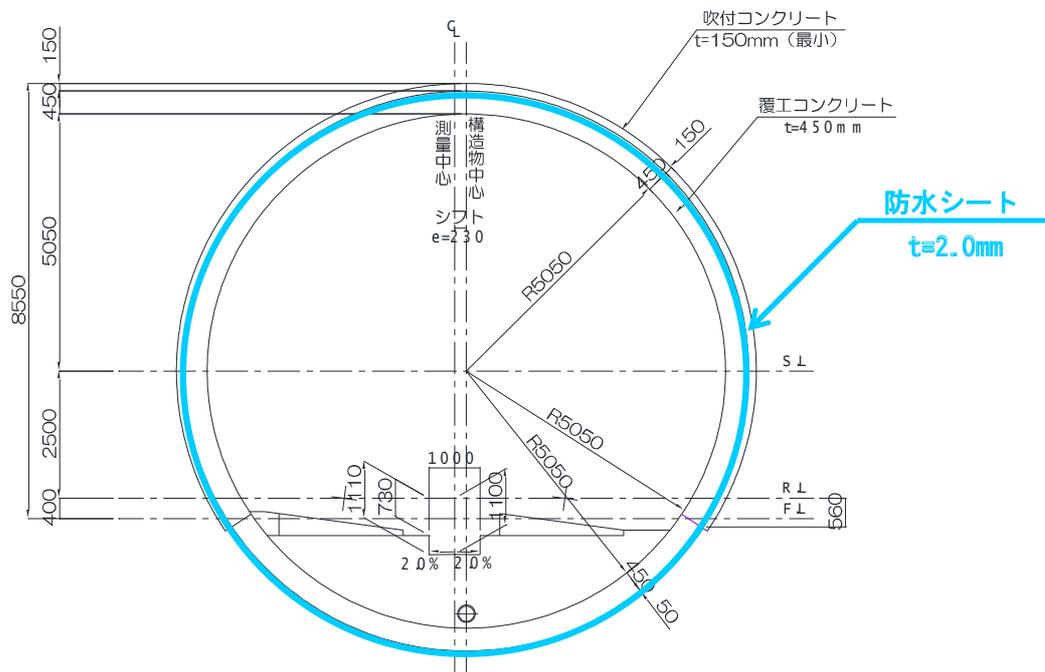
図 2-2 深山トンネル断面図

トンネル構造については、第一回フォローアップ委員会での審議を踏まえ、非排水構造を採用する。（図 2-2 参照）施工中はトンネル湧水を濁水処理したのち放流するが、トンネル完成後は地下水を引き込まない設計となっているため、トンネル湧水による深山の地下水の減少を抑制する効果が期待できる。

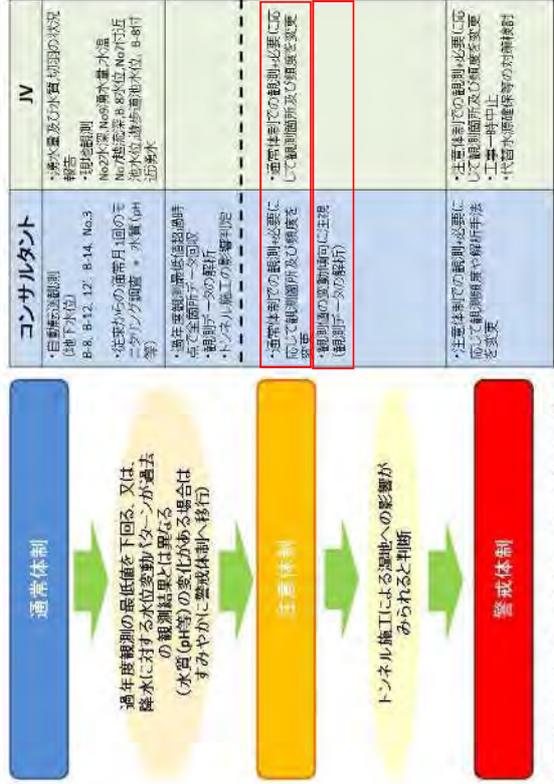
図 1.1 影響把握のための判定フロー（環境管理計画 P18 図 2-3）

施工業者及び水文観測業者のモニタリング（観測）結果が、トンネル工事が原因で中池見湿地及び後谷に何かしらの影響を与えるか否かについては、図1.1に示す影響把握のための判定フローに則り管理する。管理値については、基本的に、当該調査位置における流量・水位の最低値とするが、季節変動によるデータのばらつきもあるため、表1.1に示す過年度最低値を参考に監視する（以降、工事前最低値と呼ぶ）。

令和5年12月までの観測は、トンネル掘削及びトンネル覆工が完了しているものの、複数の観測地点において、令和元年10月よりトンネル掘削に起因すると思われる水位低下（工事前最低値より低下）や少雨による水位低下がみられる。よって、現時点での対応は、図1.1にも記載しているとおり、「通常体制での観測+必要に応じて観測箇所及び頻度を変更」（月1回を2回に変更）および「観測値の変動傾向に注視（観測データの解析）」することにより、監視体制の強化を継続した。

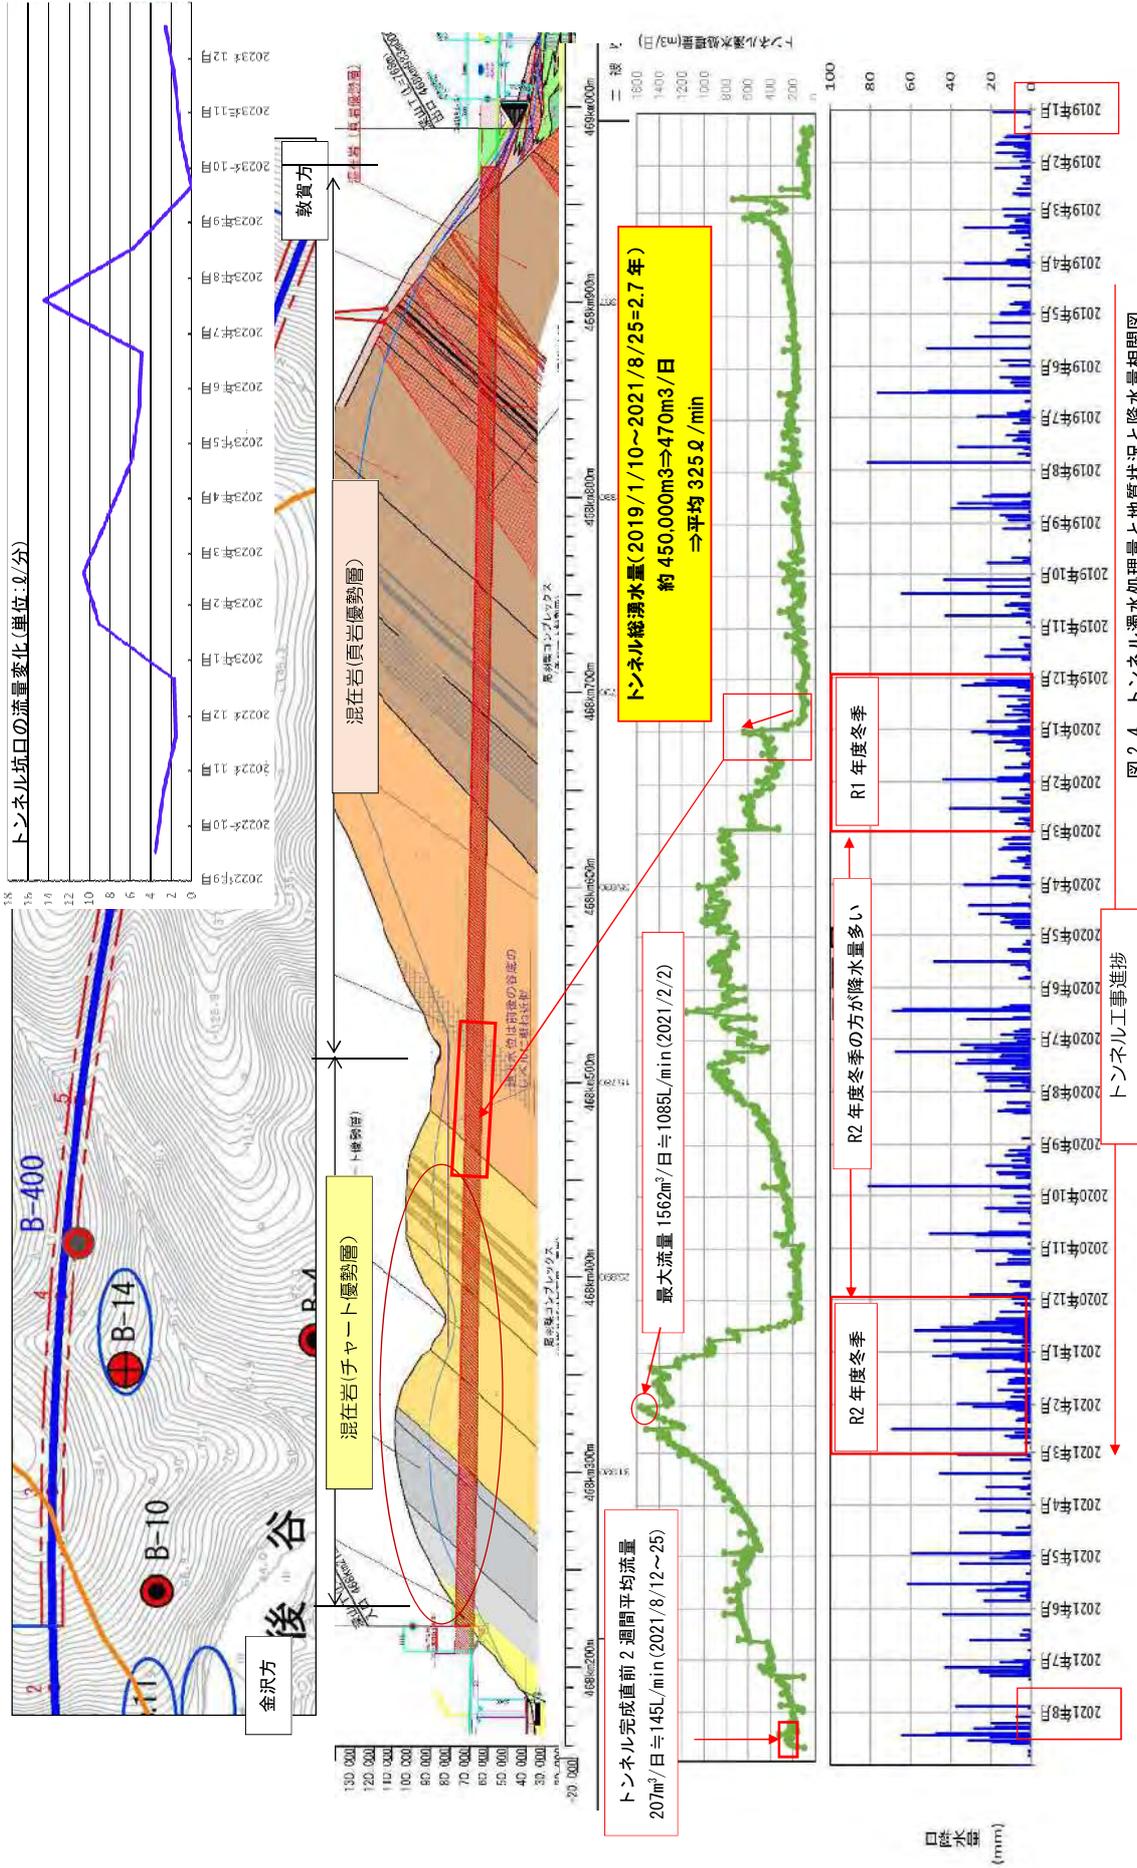
図 2.4 トンネル湧水処理量と地質状況と降水量相関図

深山トンネル工事における、トンネル湧水処理量の関係を図 2.4 に示す。トンネル湧水処理量は、総量約 45 万 m³ で、掘削完了後の令和 2 年度の冬季(2021/2/2)で最大量を記録した。起点側は亀裂質なチャート優勢層で透水性の高い地質と考えられ、起点側坑口付近では、まだ覆工は完了しておらず仮排水管も未閉塞な状況だったため、令和元年度冬季よりも令和 2 年度冬季の方が湧水量が多かったこと(図 2.3 参照)も関連して湧水処理量が最大になったと考えられる。なお、トンネル完成後、敦賀方トンネル坑口で確認された湧水量は 5.2m³/日=3.60L/min(R4.9.16)で、令和 5 年度は 9 月時で 0.12 月時は 3.7m³/日=2.60L/min であった。

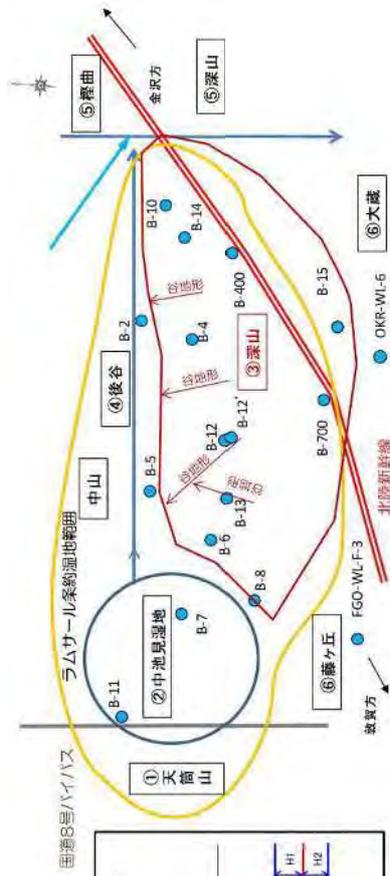
図 2.26 地下水観測位置の模式図

定性的内容 ① 降雨やトンネル掘削との運動性

② トンネル・断層・観測孔の位置関係
