北陸新幹線、中池見湿地付近モニタリング
調査等フォローアップ委員会

報 告 書

独立行政法人鉄道建設・運輸施設整備支援機構

北陸新幹線建設局

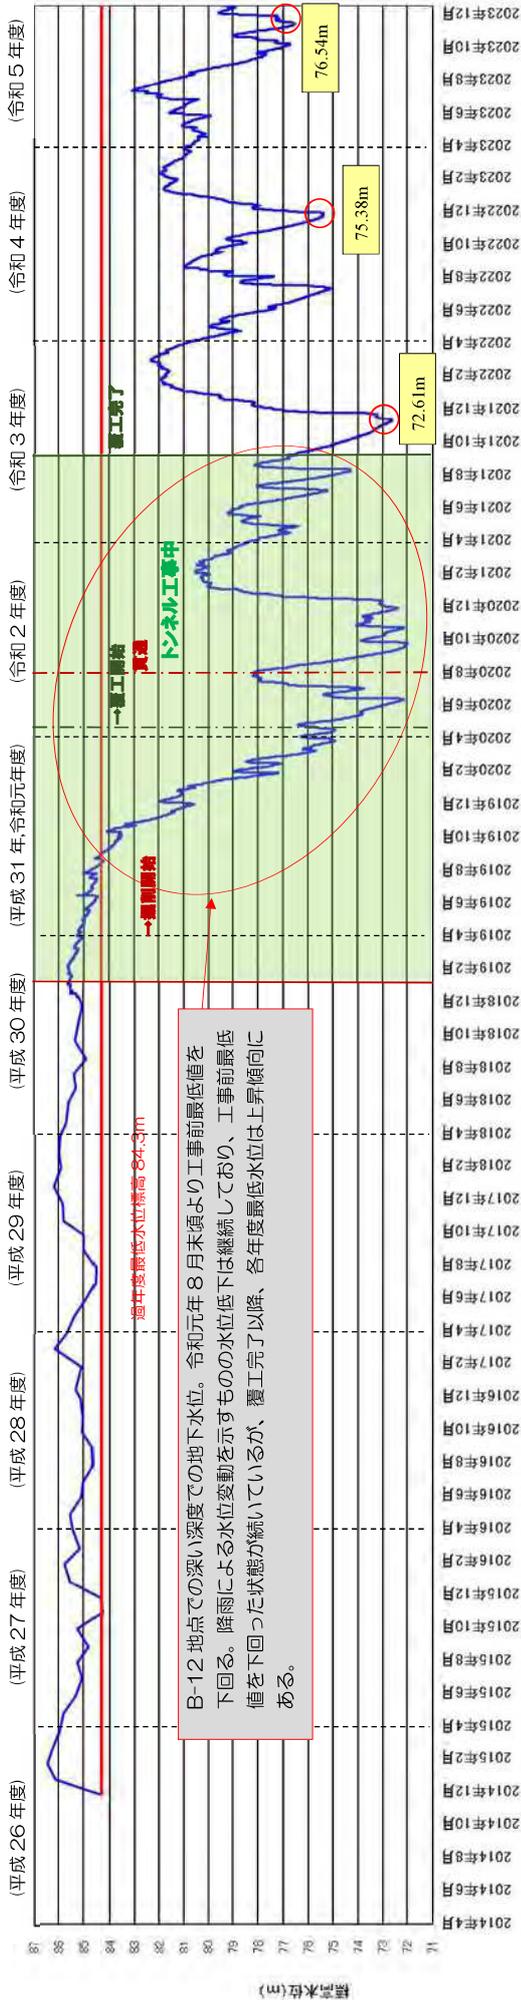
図 2.34 B-12 水位変動図

B-12 地点での深い深度での地下水。令和元年 8 月末より工事前最低値を下回る。降雨による水位変動を示すもの水位底下は継続しており、工事前最低値を下回った状態が続いているが、掘削完了以降、各年度最低水位は上昇傾向にある。

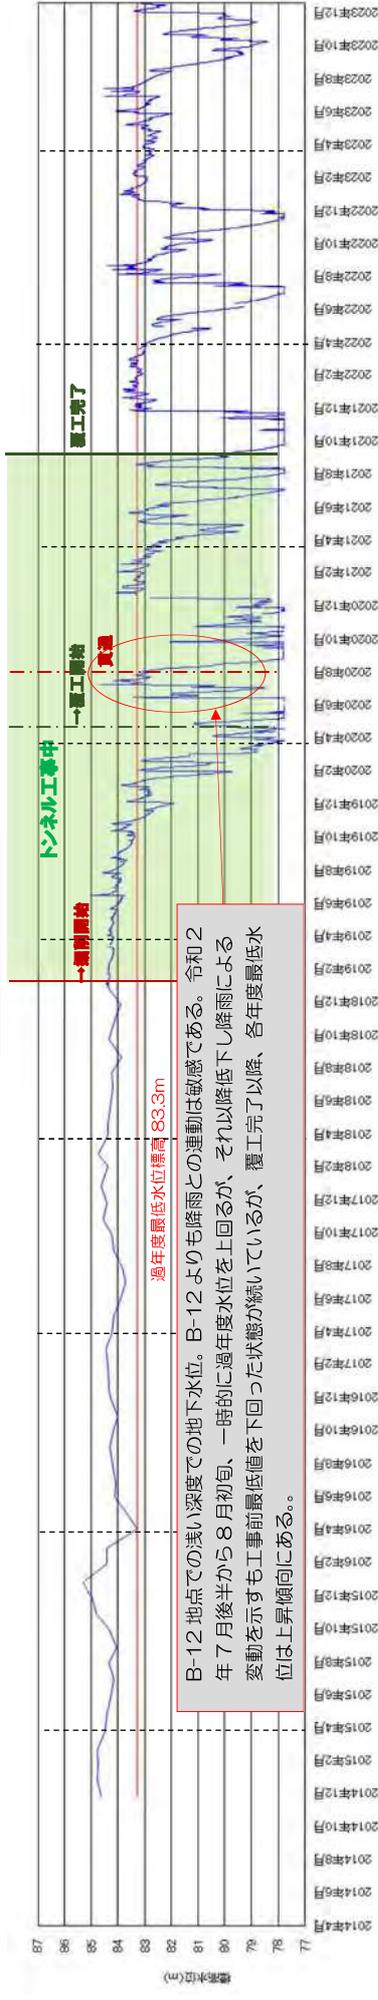
図 2.35 B-12 水位変動図

B-12 地点での浅い深度での地下水。B-12 よりも降雨との運動は敏感である。令和 2 年 7 月後半から 8 月初旬、一時的に過年度水位を上回るが、それ以降低下降雨による変動を示すも工事前最低値を下回った状態が続いているが、掘削完了以降、各年度最低水位は上昇傾向にある。

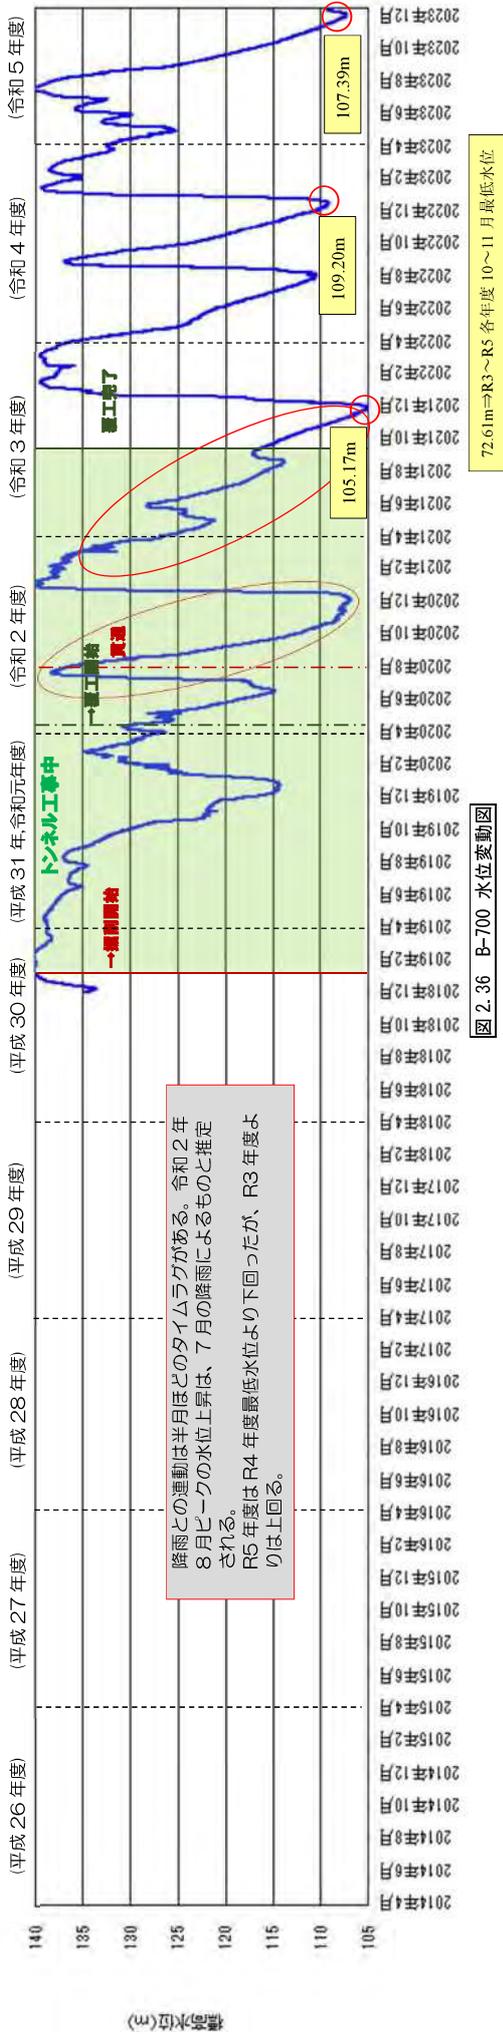
図 2.36 B-700 水位変動図

降雨との連動は半月ほどのタイムラグがある。令和2年8月ピークの水位上昇は、7月の降雨によるものと推定される。
R5年度はR4年度最低水位より下回ったが、R3年度よりは上回る。

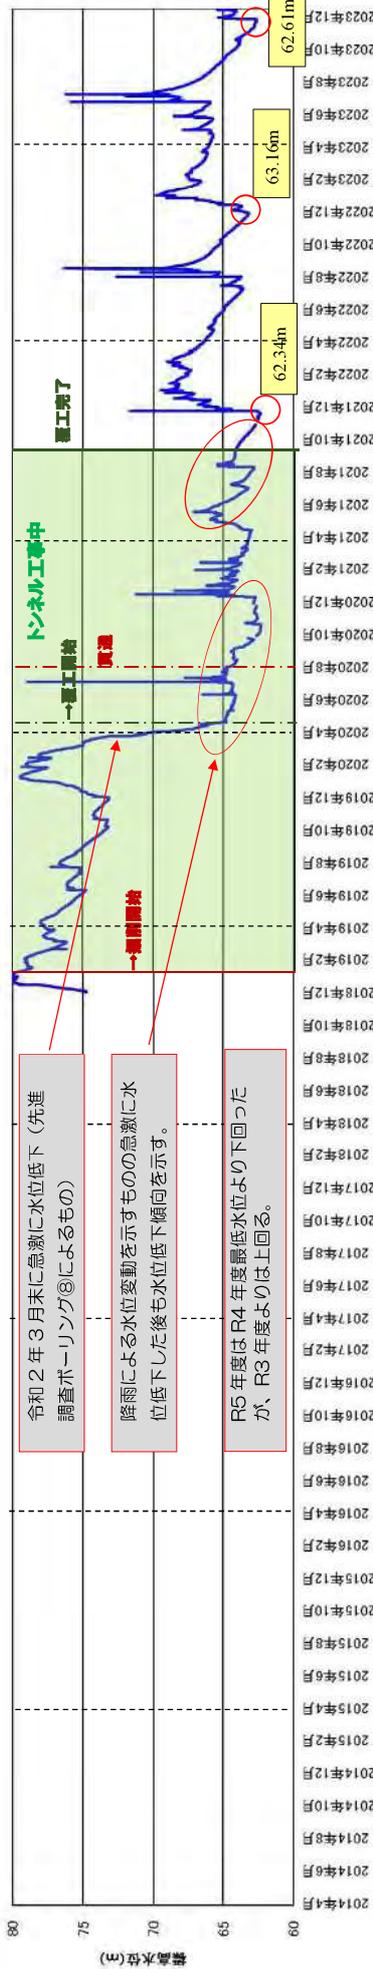
図 2.37 B-400 水位変動図

令和2年3月末に急激に水位低下(先進調査ボーリング⑧によるもの)
降雨による水位変動を示すものの急激に水位低下した後も水位低下傾向を示す。
R5年度はR4年度最低水位より下回ったが、R3年度よりは上回る。

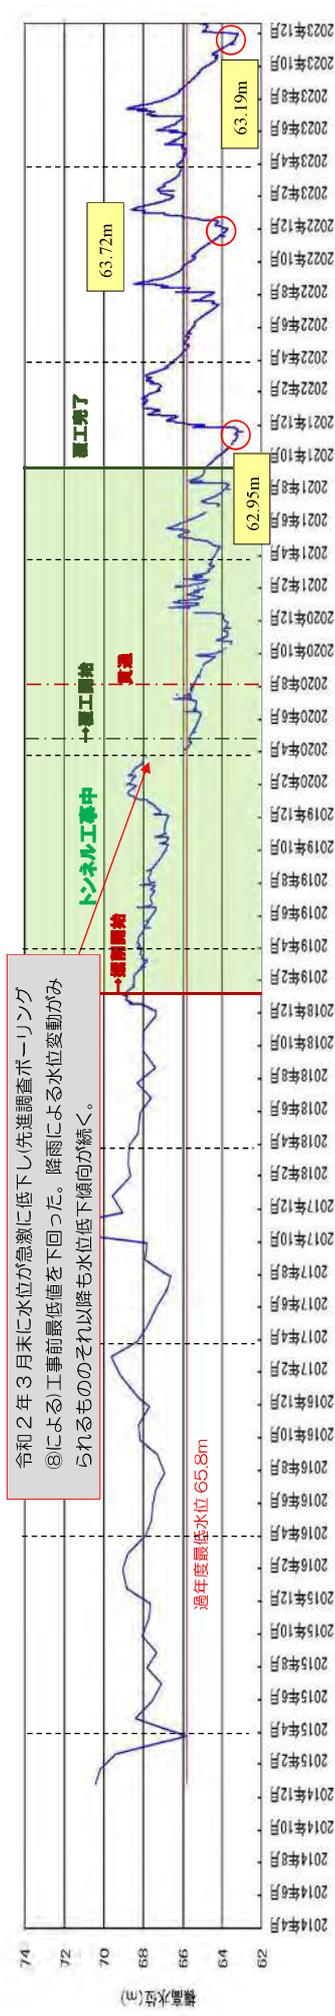
図 2.38 B-14 水位変動図

令和2年3月末に水位が急激に低下し(先進調査ボーリング⑧による)工事前最低値を下回った。降雨による水位変動がみられるものそれ以降も水位低下傾向が続く。

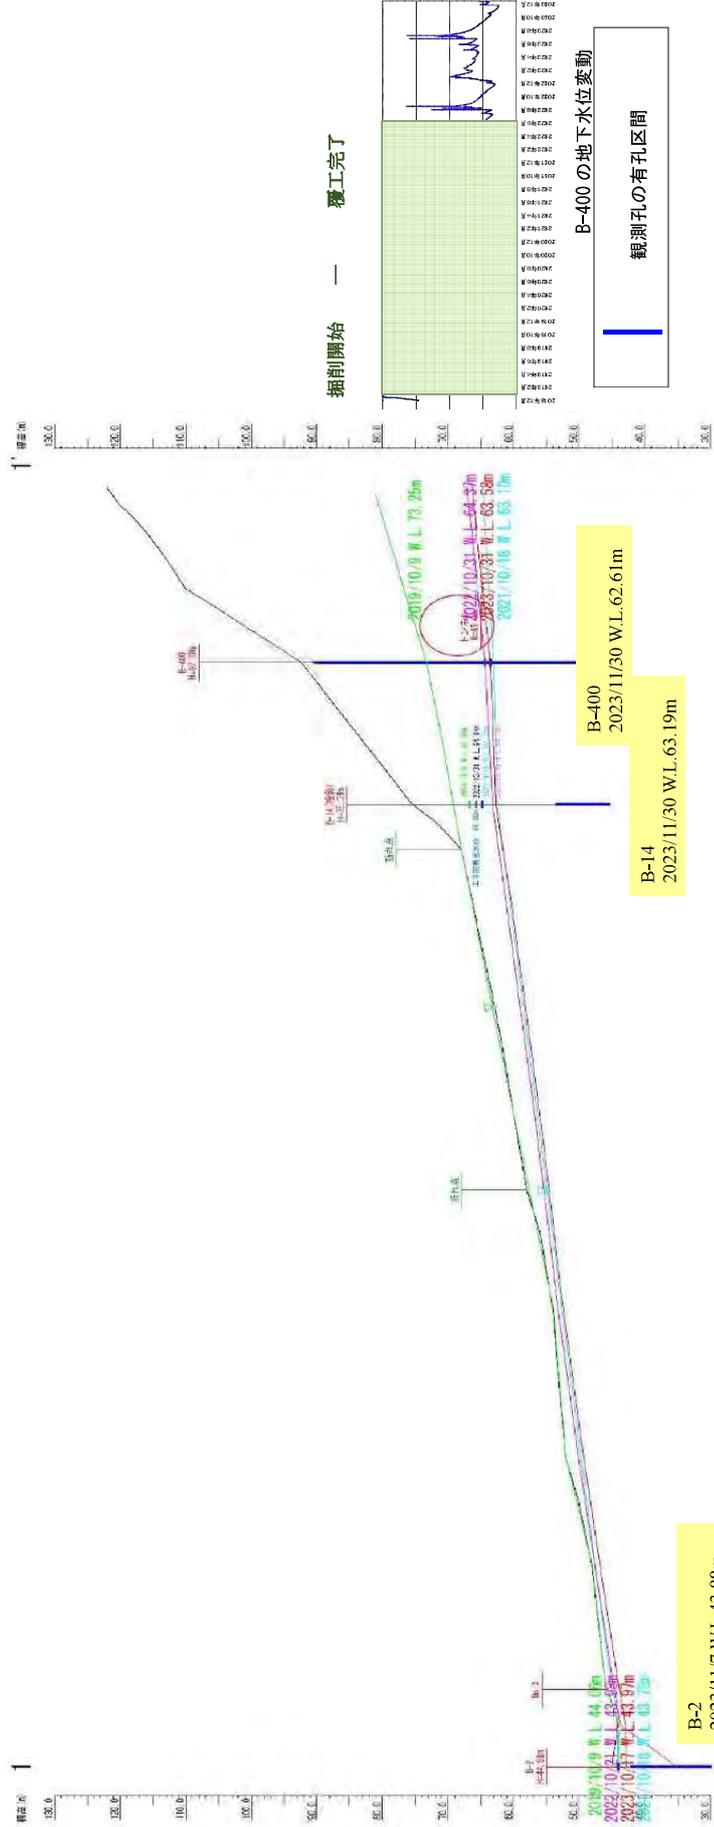
図 3.1 No3 の沢から B-400 にかけての地下水状況図 (1-1' 断面)

B-14、B-400が水位低下したことはトンネル掘削によるが、ウォータータイトトンネル完成直後の2021年に比べ2022年は多少B-14、B-400の水位は上昇したが、2023年で水位は2021年ほどではないが若干低下した。なお、年間でみるとB-2では9月に、B-14、400は11月に最低水位を示している(B-2: 43.80m、B-14: WL.63.19m、B-400: WL.62.61m)。降水量の影響を受けていると考えられる。

また、B-400の水位変動からトンネル天端付近まで水位が上昇している時が考えられるが一時的であるため、引き続き注視していく必要がある。

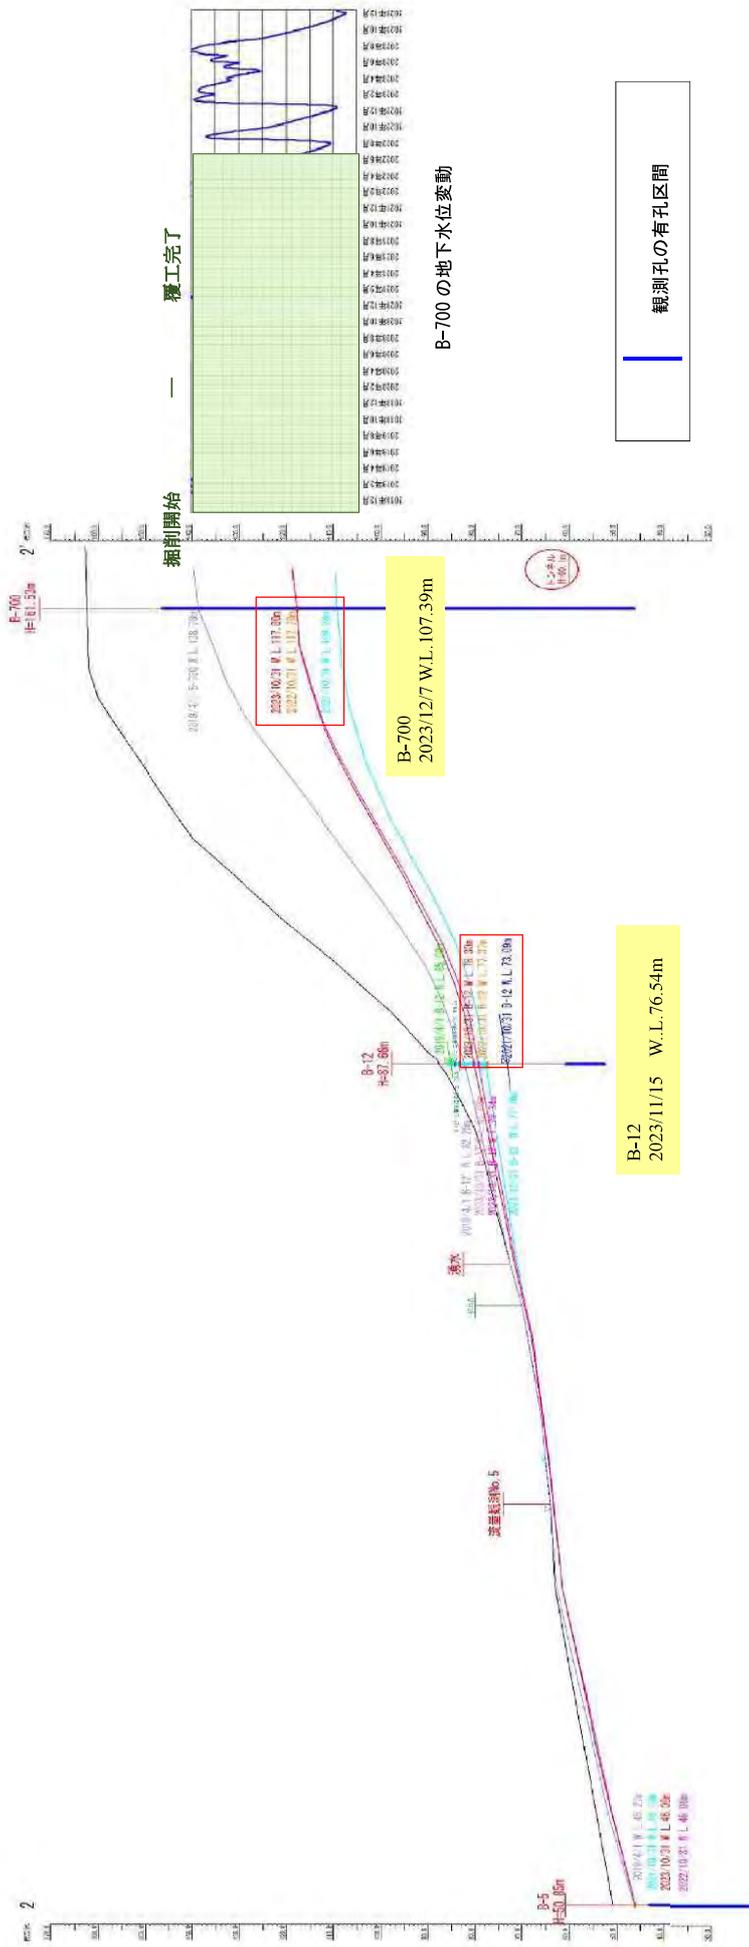
図 3.2 No5の沢からB-12にかけての地下水状況図(2-2'断面)

No. 5の沢からB-700にかけての地下水の状況をトンネル掘削による水位低下がみられる前(2019/4/1)とウォータータイトトンネル完成直後(2021年10月)と2022年、2023年10月での最低水位を対比して下図に示すと共に、B-700の水位変動を併記する(水位線はB-700が最低水位を示した10/31に合わせた)。

ウォータータイトトンネル完成直後の2021年に比べ2022年、2023年とはB-12の水位は上昇している。年間の最低水位をみても年ごとにも上昇傾向にある。これは、10月11月の降雨に反応して水位が上昇しているため、他の地点とは異なつて2022年よりも最低水位が上昇したものと考えられ、B-12の後背地では山体内への保水が進んでいるものと推測される。また冬季限定では掘削前の水位を示しているの、引き続き注視していく必要がある。

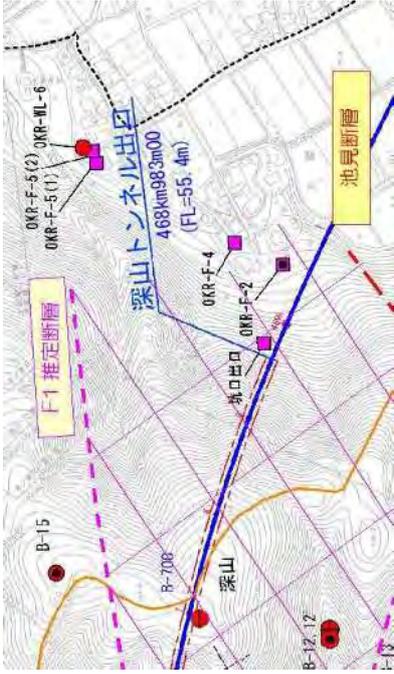
図 3.5 大蔵地区の流量観測地点の流量変動図

- ・OKR-F-2 では工事前よりも多い流量を確認したのに対し、OKR-F-4 はわずかにしか流量は確認できず、この差は水みちが変わった事によるものとして考えるのが妥当である。

- ・OKR-F-5(2)の変動について、前回までトンネル工事の影響は不明瞭ではあるとしてきたが、掘削工事当初の年度で冬季の流量を示さなかったこと、翌年度の冬季では流量0の状態を記録したことは、トンネル工事の影響とみて妥当と考えられる。また、背後の山地での地下水位 B-15 と比較すると、全体にその変動の傾向が類似しており関連性が強いと考えられる。これらことから、OKR-F-5(2)はトンネル工事の影響を受けていたが、その程度は B-15 と同様にトンネルより西側よりも少なく、B-15、OKR-F-5(2)両地点が断層よりも東側に位置し、断層の存在によって影響が軽減されたものと推察される。以上を踏まえ、大蔵地区および背後山地内の地下水流動の工事前後での変化を考察する。

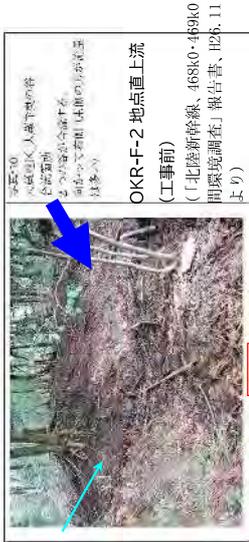
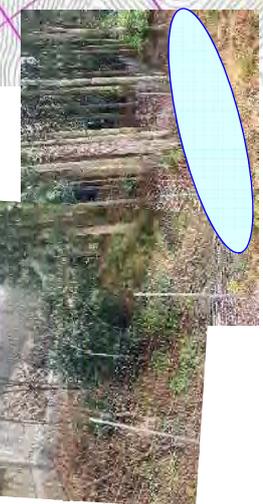
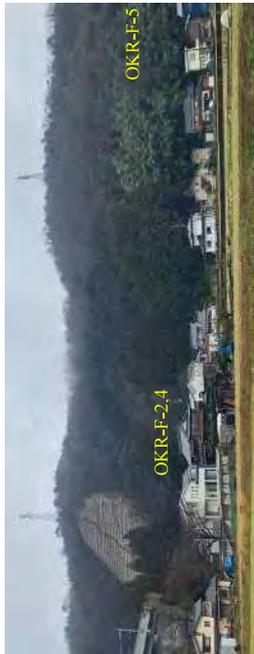
現在の谷の状況(2024.1)流水跡はみられない。工事前この上流に湧水地点を確認。工事後は未確認

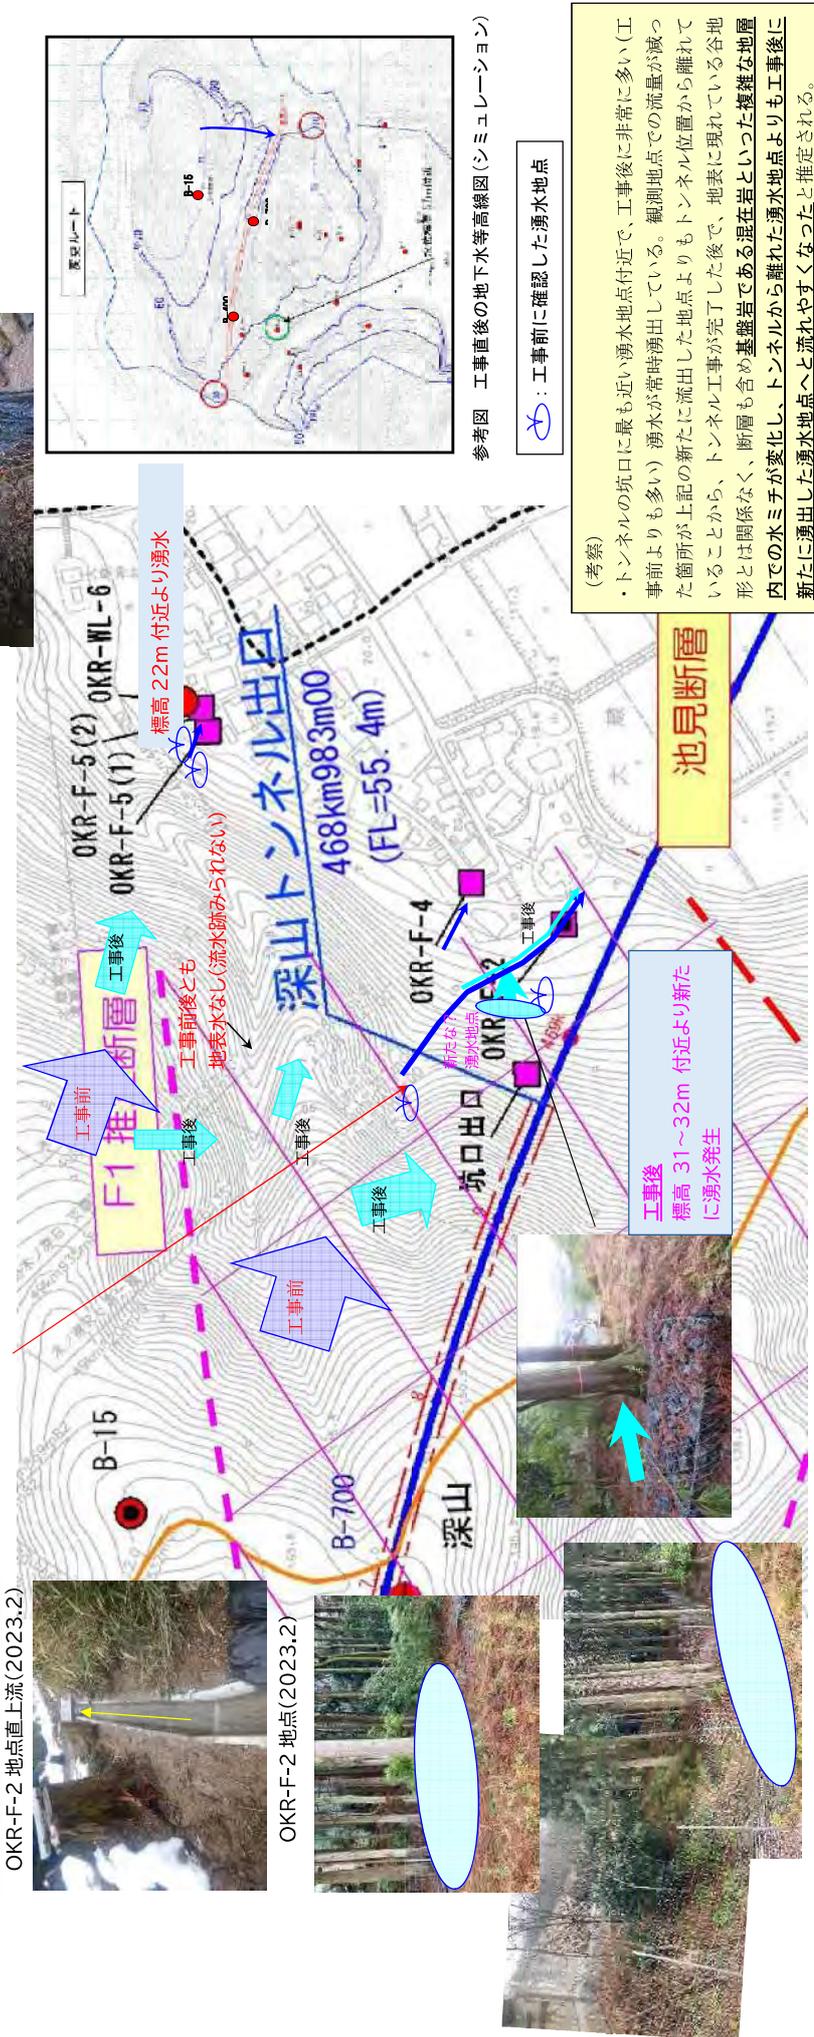
参考図 工事後の地下水等高線図(シミュレーション)

⊕: 工事前に確認した湧水地点

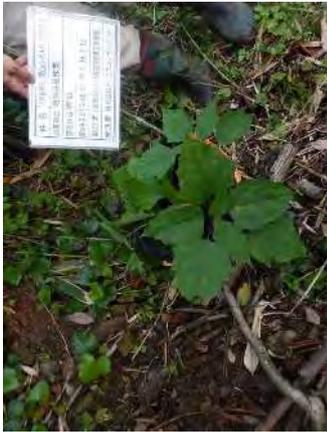
榎曲地区付近(深山トンネル入口)に生育するカシワバハグマ5株を、榎曲の非改変自生地の近傍に移植した。

榎曲地区 移植元のカシワバハグマ
5株を確認し、すべて移植した。

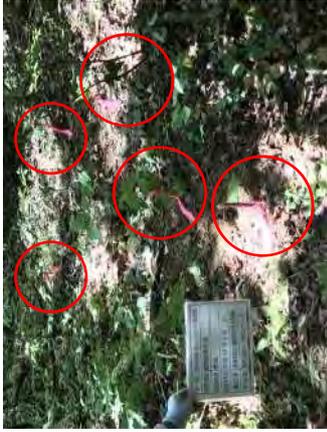
榎曲地区 移植作業後

下肥を専施。ピンクテープでマーキング。
過度の蒸散を避けるため葉先をカット。

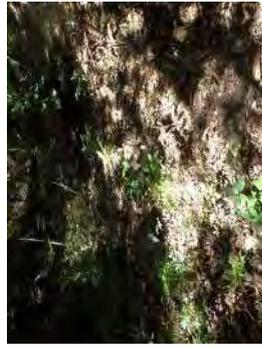
写真-1 カシワバハグマ移植地 周辺環境

移植したカシワバハグマ由来と思われる新規株 3 株を確認した。3 株の内 2 株は蕾を付けているのを確認した。今後も引き続き、生育状況をモニタリングする。

- 移植の際に取り付けたピンタグ 2 つが落ちていたのを確認した。
- テープの直近に個体は存在せず、少し離れた場所に 3 株の生育を確認した。
- 確認場所や写真と比較して判断すると、確認した 3 株は移植個体そのものではなく、移植個体由来の次世代の個体ではないかと推察される。
- 移植株の世代交代が行われたとすると、移植後の生育状況に関しては順調に推移したと考えられる。
- 周囲の植生は前回(2019年)に比べて、シロダモ、クサギ、スゲ類等がやや増加している。

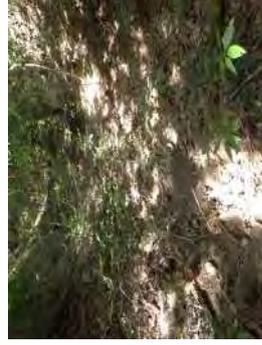
写真-1 カシワバハグマ移植地 周辺環境

- 前回(2021年)に確認した移植株由来と思われるカシワバハグマ 3 株と新規株 2 株を確認した。
- 移植地の谷内には流水の痕跡が多く見られた。所々に土砂が溜まり、表土が流失している箇所も見られた。
- 上記の影響から土砂に埋もれた個体や葉の小さい個体が多く見られた。
- 蕾や花を付けた個体は見られず、被害状況に差はあるが、全ての株で虫食いが見られた。
- 周囲の植生は前回(2021年)と同じく、シロダモが旺盛に生育している。

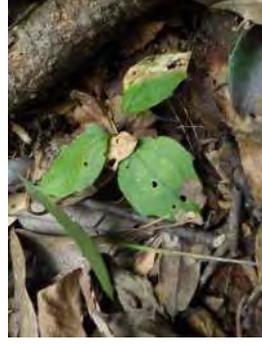
写真-2 カシワバハグマ
(葉3枚、土砂に埋もれる)

カシワバハグマ 5 株を確認した。蕾や花を付けている個体は存在しなかった。今後も引き続き、生育状況をモニタリングする。

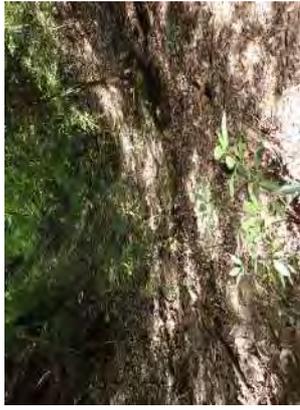
写真-1 カシワバハグマ移植地 周辺環境

- ・前回(2022年)に確認したカシワバハグマ5株のうち、3株の生育を確認した。
- ・前回(2022年)確認されなかったカシワバハグマ新規株を1株確認した。
- ・カシワバハグマの生育状況は概ね良好であったが、蕾や花は見られなかった。
- ・周囲の植生は前回(2021年)と同じく、シロダモが旺盛に生育している。

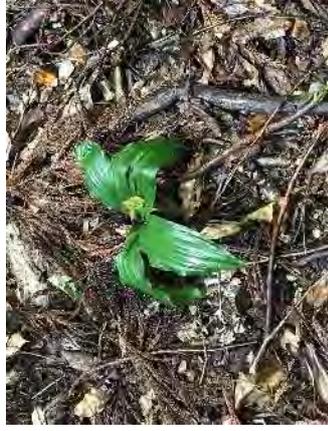
移植したナツエビネは活着していた。今後、生育状況をモニタリングする。

ナツエビネの活着状況

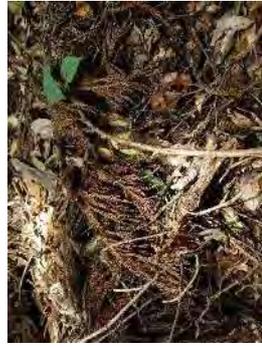
写真-2 移植したナツエビネ(発見時)

- スギの落葉に埋もれ、地上にわずかに出ているもの、葉は大部分が黄色または黒に変色していた。(写真-2、3)
- 周囲にはノササガ、シロダモ、タチドコロ等が見られた。
- 移植先近傍に自生していた株は健全に生育していた。(写真-4)

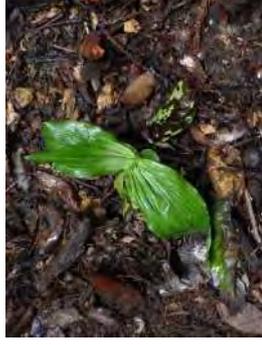
写真-2 移植したナツエビネ

- 前回に比べて、落ち葉等の影響もなく、健全な状態で生育していた。(写真-2)
- 偽球茎(バルブ)が何らかの影響で地上に露出していたため、軽く土を被せた(写真-3)。
- 周囲にはシロダモ、ヤブツツハキ等が見られた。
- 移植先近傍に自生していた株は健全に生育していた。(写真-4)

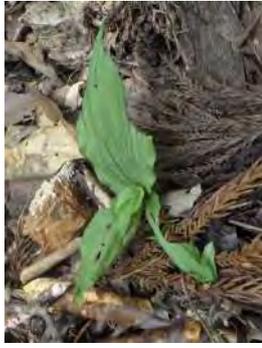
写真-2 移植したナツエビネ

- ・前回に比べて、葉に虫食いが見られ、展葉幅が比較的狭くなっていた。(写真-2)
- ・周囲に生育するシロダモが大きくなりつつあり、日照条件がやや悪化している可能性がある。
- ・移植先近傍に自生していた株は健全に生育していた。(写真-3)

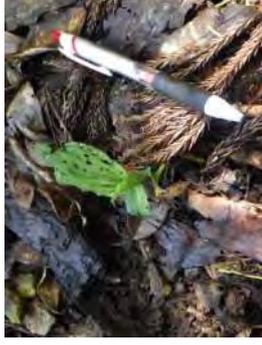
写真-2 移植したナツエビネ

- ・前回に比べて、更に葉に虫食いが見られ、個体も小さくなり、生育状況は不良である。(写真-2)
- ・斜面上部に生育していたヤブツバキが倒れ、枝の一部がナツエビネに覆い被さっていたため、剪定した。
- ・移植先近傍に自生していた株は健全に生育していた。(写真-3)
