北陸新幹線、中池見湿地付近モニタリング調査等 フォローアップ委員会(第4回)議事概要の公表について

北陸新幹線、中池見湿地付近モニタリング調査等 フォローアップ委員会(第4回)

環境保全措置の具体的取組状況

環境管理計画

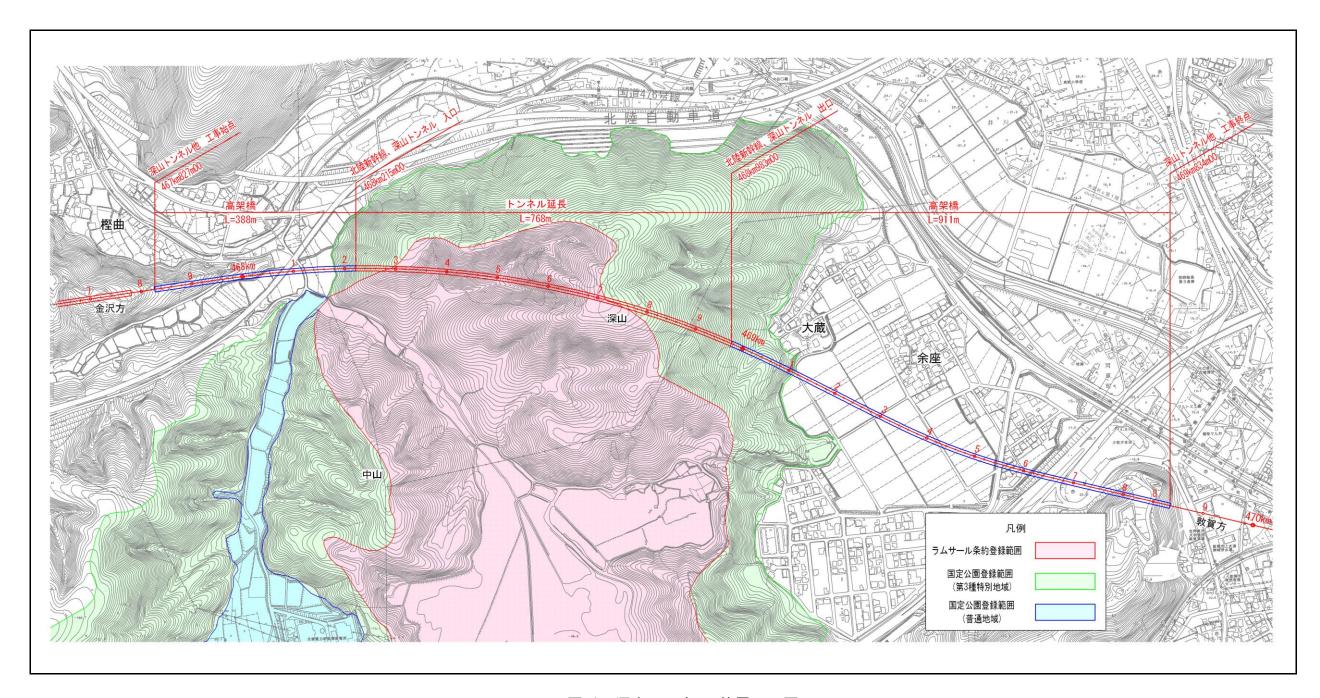
図-1 深山トンネル 位置平面図

最大土被り : H=約 100m (高崎起点 468km700m 付近) エ 期 : 平成 29 年 3 月 13 日~平成 33 年 6 月 12 日

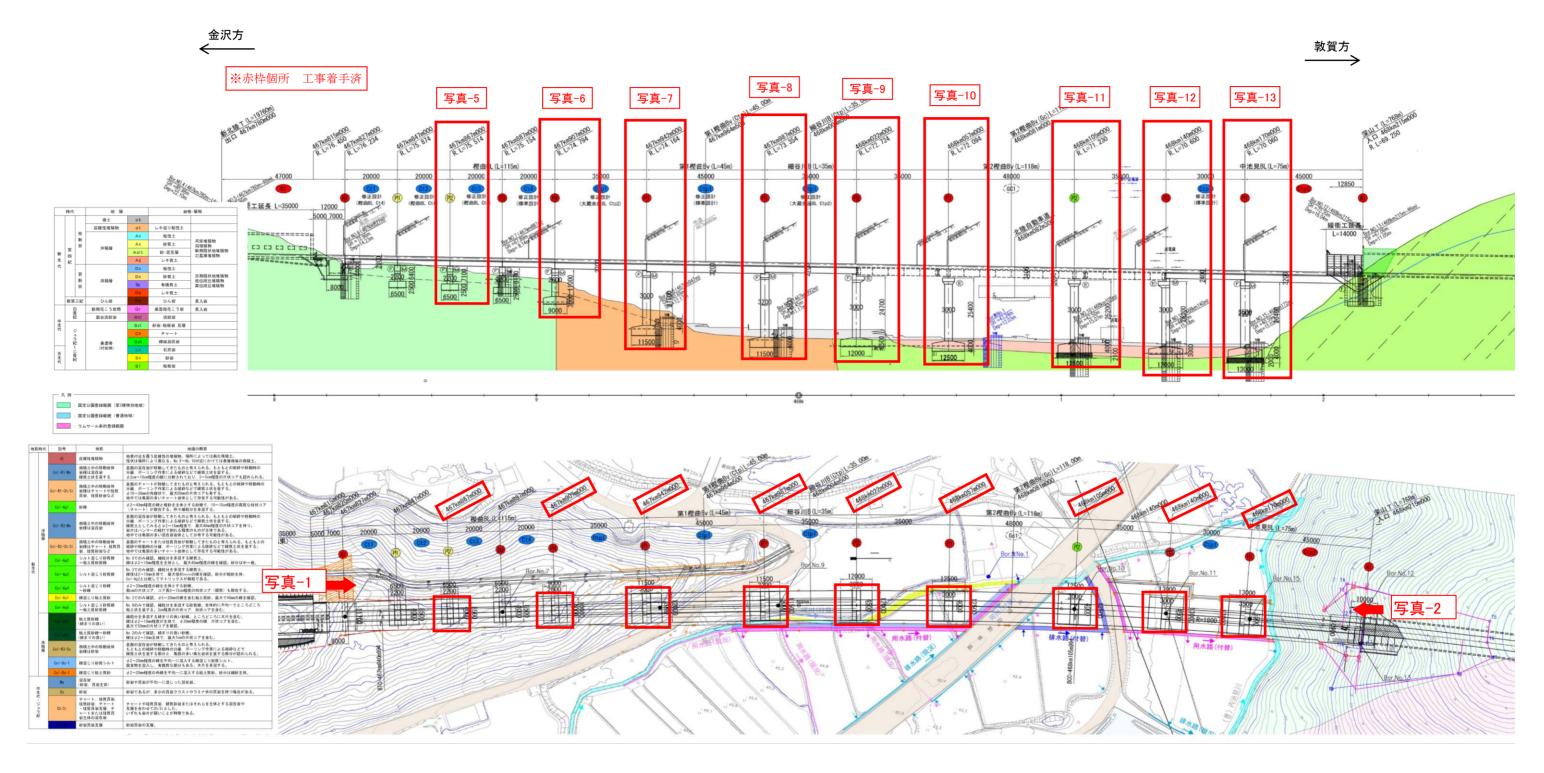
図-2 全体一般図(樫曲地区)

深山トンネル起点方の樫曲地区は、主にコンクリートけたの橋りょう構造であるが、高崎起点468km082m付近においては北陸自動車道と交差しているため、鋼けたの橋りょう構造を採用している。現在は仮設工事及び橋脚工事を行っている。

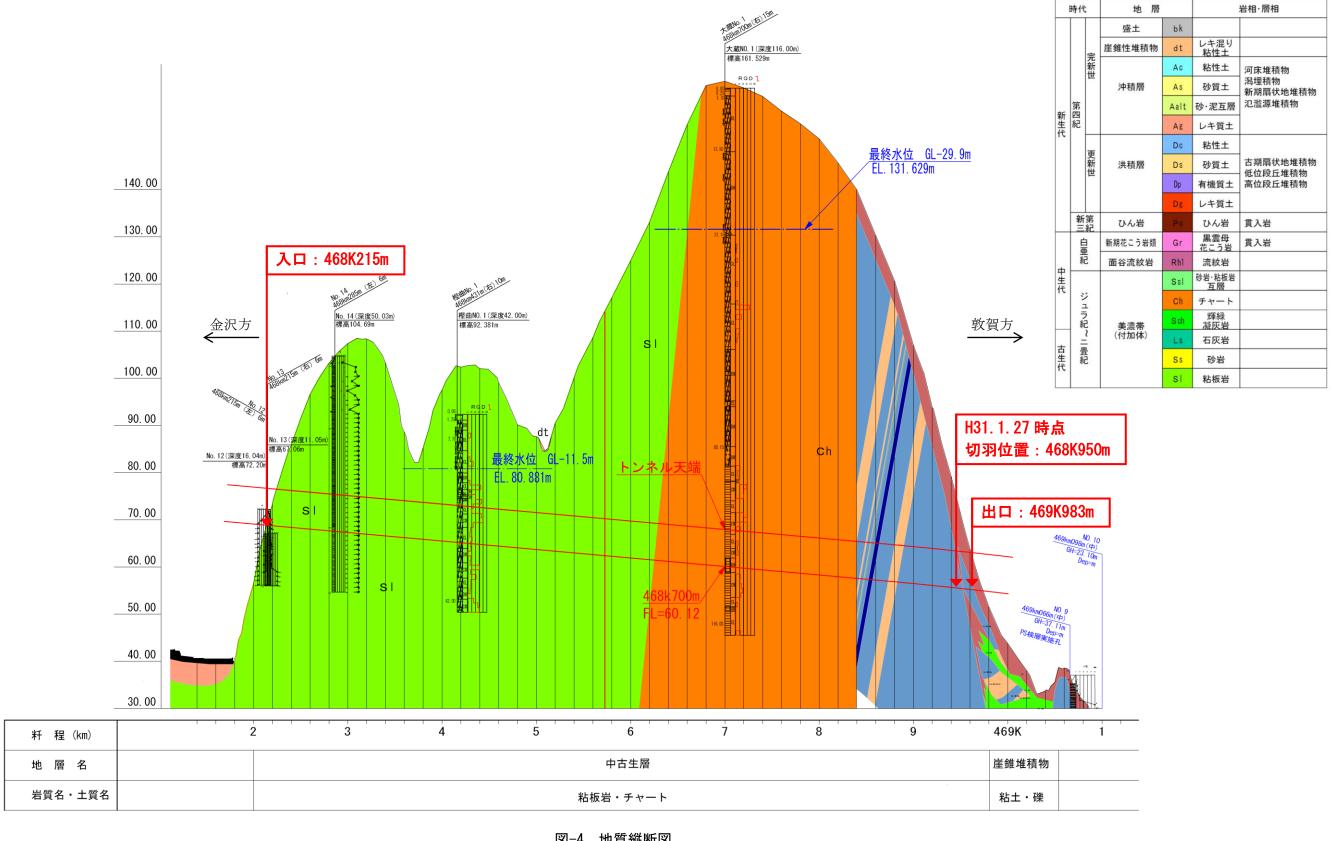
図-4 地質縦断図

深山トンネルの地質は、中生代ジュラ紀~古生代二畳紀に属する美濃帯(付加体)の粘板岩(S1)とチャート(Ch)で構成されている。チャートは板状構造が発達した硬質な岩石であるが、粘板岩は、新鮮 な岩石は塊状硬質であるが、片理が発達し、風化して細片剥離し易いものもある(図-4)。

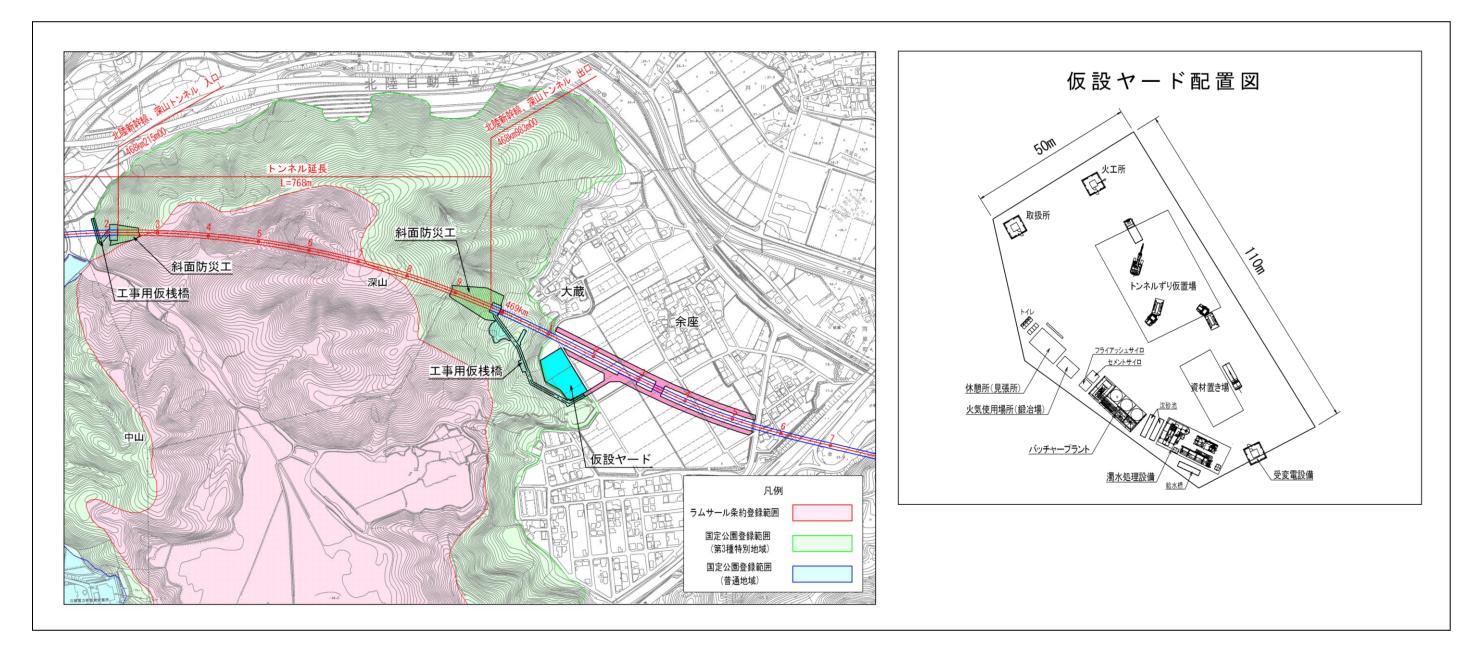
図-9 トンネル等仮設計画位置図(工事用道路、作業ヤード)

深山トンネルの仮設ヤード(濁水処理装置含む)は、出口側に設置する。また、トンネル出入口部は、工事用仮桟橋及び斜面防災工を実施するため、一部改変を行う予定である。(図-9)。

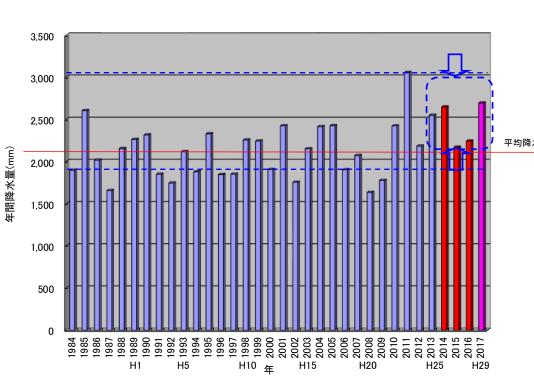
図 2.3 アメダス敦賀:過去 30年の年度別年間降水量変動図

- ・図 2.3 アメダス敦賀での過去 30 年の年間降水量をみると、平成 26~29 年度は過去 30 年の変動範囲内に収まる (図 2.3 青破線, ⇒参 照)。
- ・月別の過去の降水量と比較すると平成 26~30 年度は過去 10 年の変動幅以内(最大月降水量:平成 17 年 12 月の 663.5mm、最少降水量:平成 18 年 8 月の 8.5mm)に収まっている(図 2.1 赤○参照)。ただし、平成 26 年度は比較的変動幅が大きく、9 月の最小降水量、12 月の最大降水量は顕著であった。平成 30 年度は、台風が多く通過した 9 月の月雨量が過去の 9 月月雨量の中で最大値を示した(図 2.1 黒○参照)。

過去の年度ごとのデータの比較のために、図 2.1 にアメダス敦賀、図 2.2 に中池見雨量計による過去 10 年の月別降水量及び過去 10 年の累積降水量を比較した図を、図 2.3 にアメダス敦賀データによる過去 30 年の年間降水量を示す。

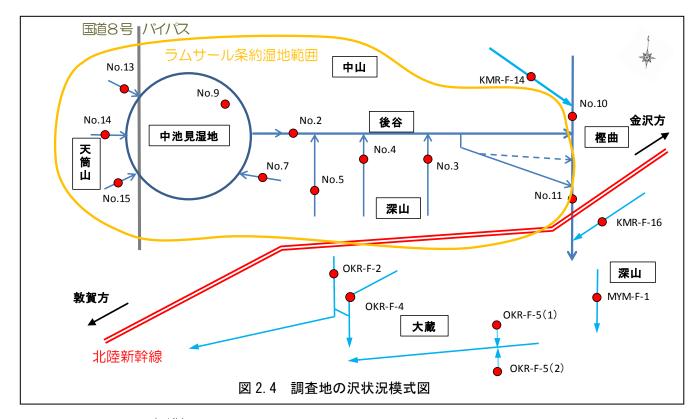
湿地帯から後谷にかけての主な沢の状況は、図2.4のような模式図で表される。

- ・夏(6月~8月)と冬(12月~2月)とでは、後谷や枝沢及び国道8号側からの流入量に顕著な違いが認められ、中池見湿地からの流出口にあたるNo.2では7月と1月では冬にオーダ以上(数百 ℓ 0分に対して数千 ℓ 0分)、後谷へ流出する枝沢では、たとえばNo.5では数十 ℓ 0分に対して冬では数百 ℓ 0分の違いが認められる。この傾向は平成26~29年度ともに認められる。
- ・この理由は、前述したように夏に対して冬(12月~2月)は、日 $15\sim20$ mm 程度の連続的な降雨降雪により月降水量が増加しており、このことが流量の顕著な増加に影響していると考えられる。
- ・最小流量については、深山を源とする枝沢 (No. 3~No. 5、No. 7) では 10/分程度~100/分以下で、中池見湿地の流出口である No. 2 では、2000/分程度である。湿地内の湧き水 (深層の地下水) No. 9 は概ね <math>200/分である。春~秋(4月~11月)に記録し、夏季がその傾向が高い。
- ・平成 30 年度(10 月まで)の結果をみると、現段階では、最小値は $6\sim8$ 月に示している箇所が多く、最大値は 4 月か 9 月が大部分である。これは、9 月の記録的な台風による降水量の増大に起因すると考えられる。11 月~12 月のデータは現在整理中であるが、11 月よりも 12 月の流量が増加している。今後 1 月~2 月にかけて、これまでと同様に流量が増加すると思われる。

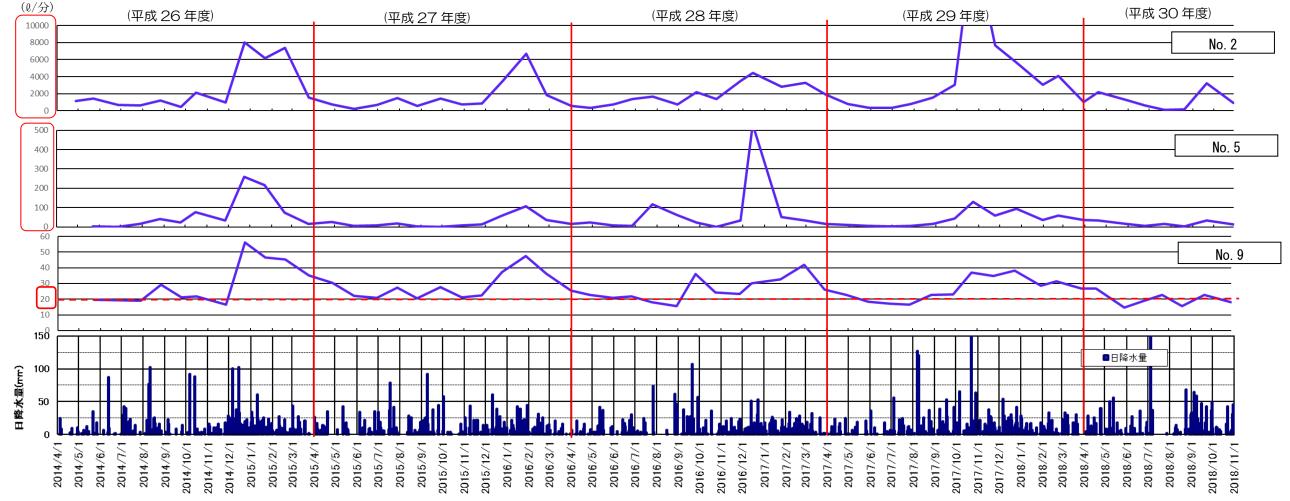
図 2.5 流量変動例及び湿地内の降水量変動図(※2014年6月から湿地内で観測、それ以前は敦賀アメダスデータ)

※最大流量を示す時期は冬季(12月~2月)が多く、最少流量を示す時期は夏季~初秋(6月~9月)が多い。

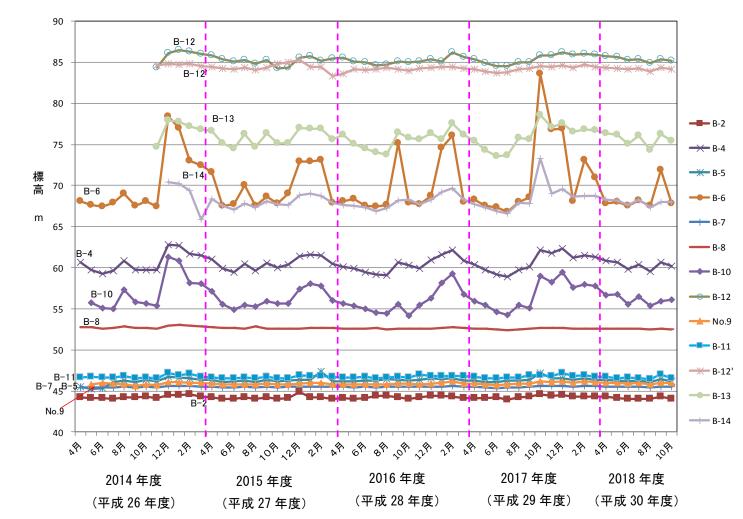
図 2.24 各地点の地下水位変動図

ボーリング孔(観測孔)全地点の地下水位の変動状況を図2.24に示す。

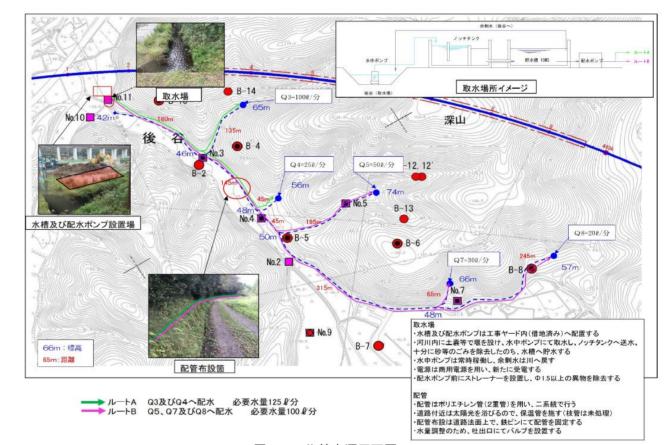
図-10 代替水源平面図

なお、代替水源としては、水質や中池見湿地の生態系 (特にキタノメダカの生息環境) に悪影響を及ぼす種の混入に留意した上で、後谷下流部の水を還流させる。

後谷下流部の水を代替水源として使用するにあたっては、事前に水質分析を実施した。その結果、深山からの表流水、湧水と後谷下流部の水質は類似しており、代替水源として使用して問題がないことを確認した。(参考資料2-4参照)

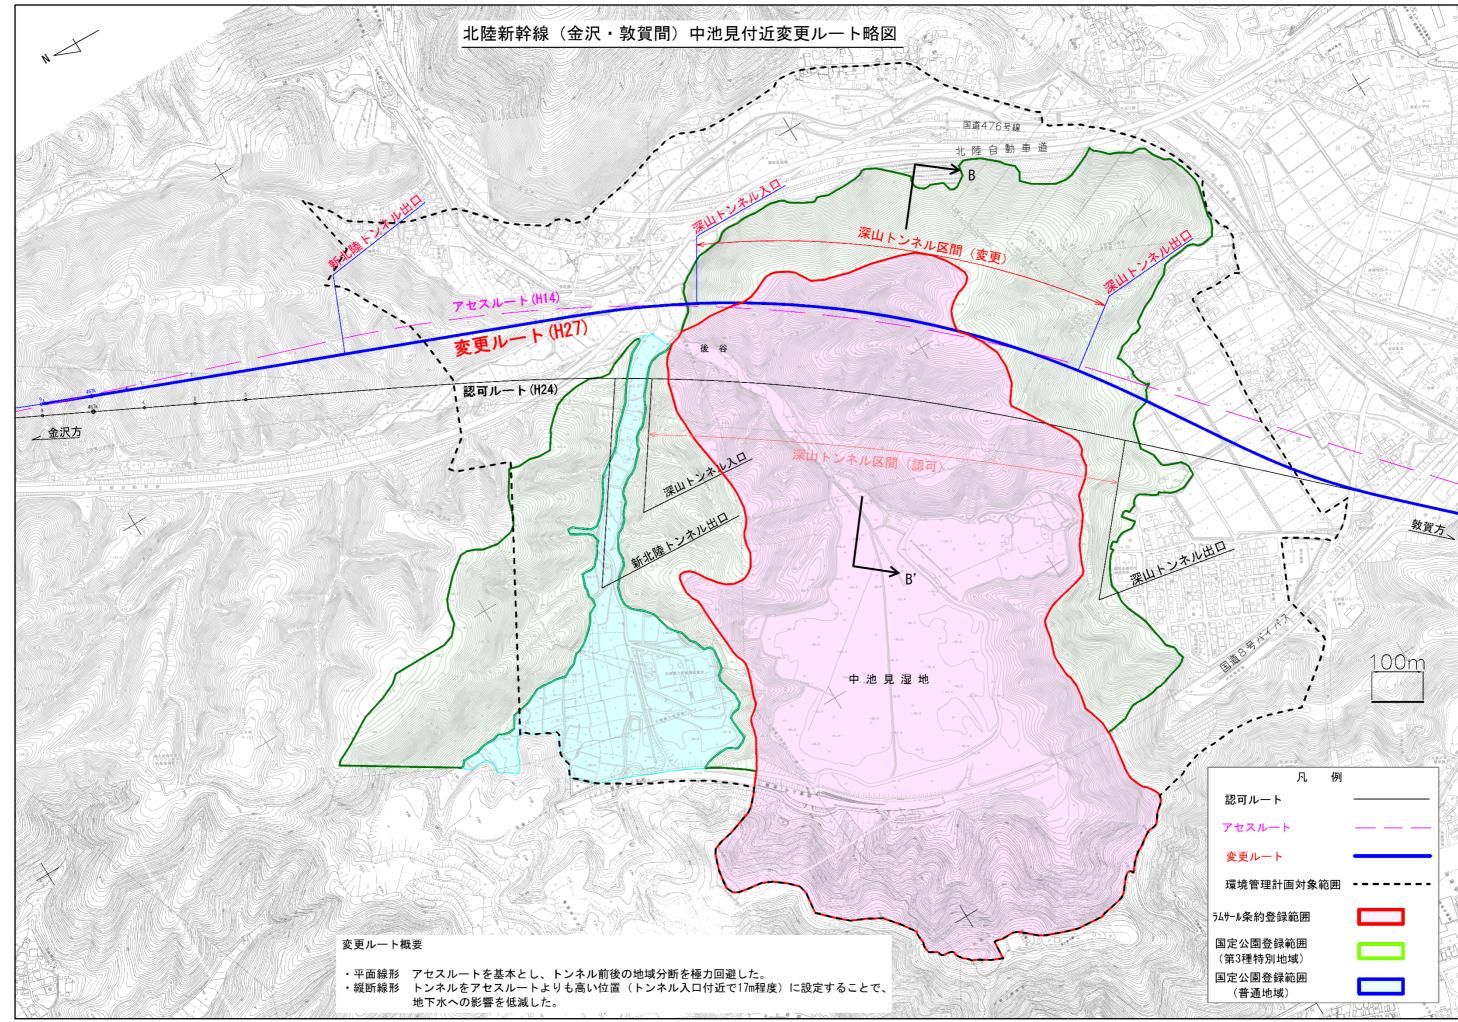
図 1-3 環境管理計画の対象範囲

北陸新幹線は、中池見湿地を取り囲む三山のうち、深山内をトンネルで通過するため、ラムサール条約登録範囲の湿地内を直接改変しないが、深山が湿地への地下水の供給源の一部と考えられることから、湿地に流れこむ地下水の供給量への影響が懸念されてきた。過年度実施した「北陸新幹線、中池見湿地付近環境事後調査検討委員会」の最終報告書では新幹線事業による湿地への影響は小さいとしているが、地下水等の影響に不確実性を伴うため、水文環境は継続モニタリング調査を実施し、湿地周辺についても、猛禽類の営巣などが認められたことから、猛禽類の継続モニタリング調査も行うこととした。このことにより、深山トンネル等工事に係る環境管理計画の対象範囲は、ラムサール条約登録範囲とその周辺を含めた図1・3に示す範囲とし、新幹線ルートの縦断図と断面図を図1・4に示す。

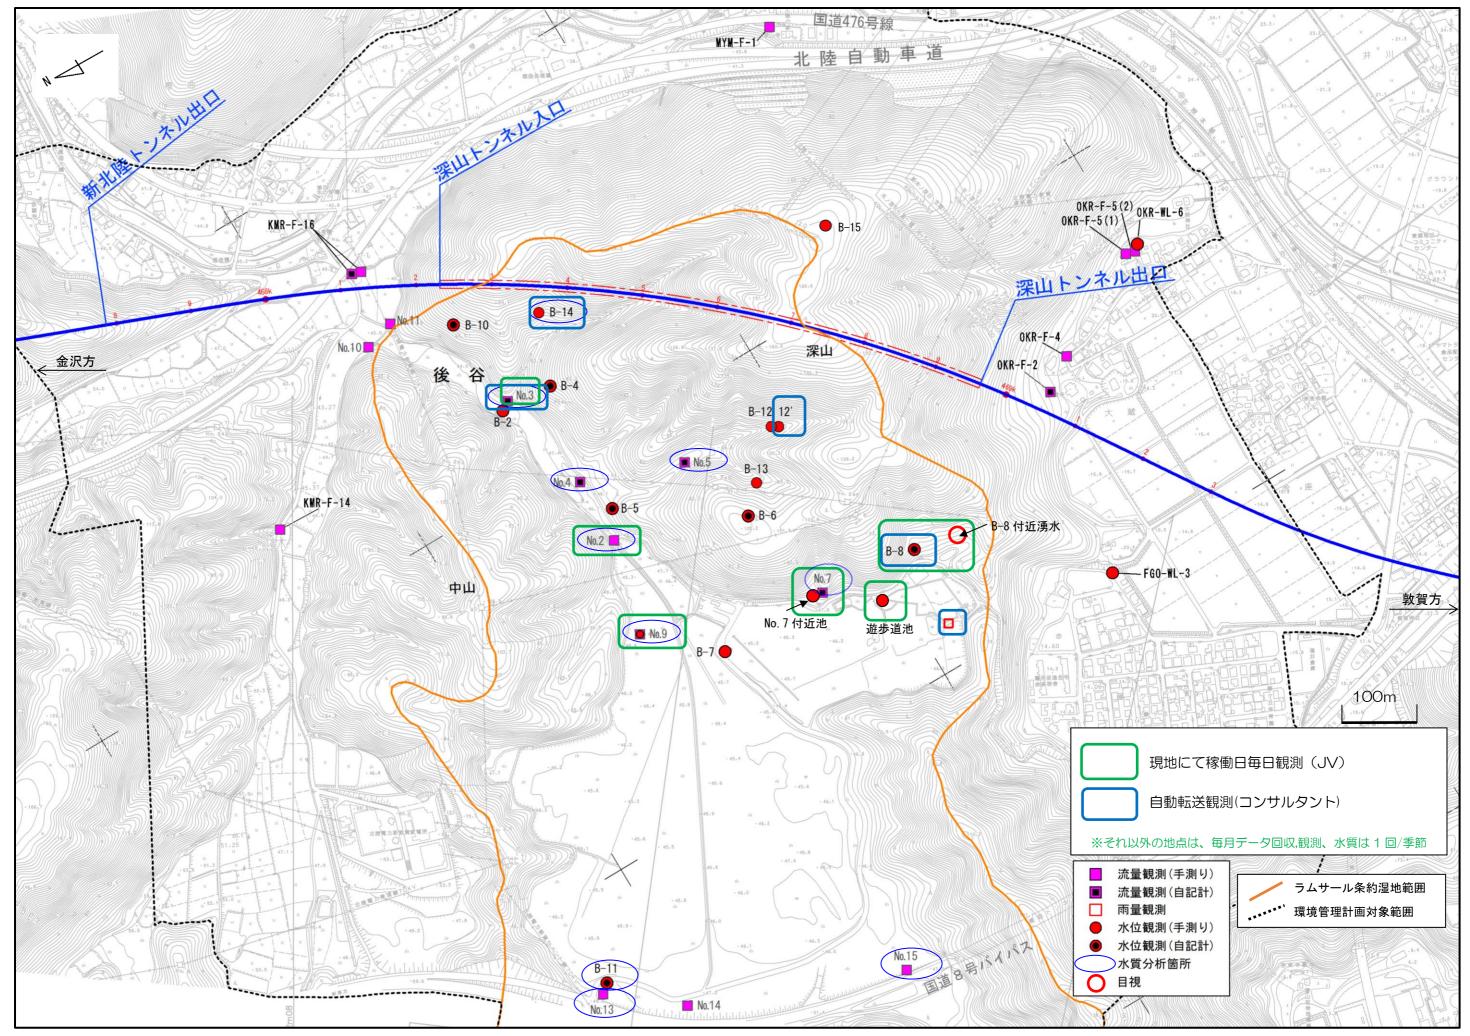
図 2-4 モニタリング観測地点図

注) : JV による稼働日毎日観測 : コンサルタントによる自動転送観測
