## 相鉄・東急直通線 新横浜トンネル工事現場付近での地表面 (道路) 陥没について (第一報)

### 1. 概要

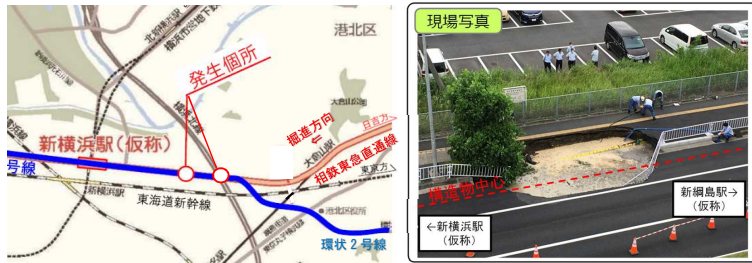
写真：令和2年6月12日発生

地表面(市道環状2号線)の陥没は、令和2年6月12日(金)及び、令和2年6月30日(火)の2度発生しました。

新横浜トンネルの工事は、シールドマシンによる掘削工事を環状2号線の直下で行っておりました。新綱島駅(仮称)より掘削を開始し、横浜アリーナの手前付近まで掘削を完了していたところです。なお、6月12日以降、トンネル掘削工事は停止しています。

今回の陥没は、いずれもシールドマシンによる掘削が完了し、トンネルが完成した後に発生しました。シールドマシンの掘削においては、土砂を掘削した後に、シールドマシンの背面において周辺に空隙があった場合でも裏込め注入(注入後速やかに固結)をしっかりと充填した上で、本体のトンネルを構築しています。

現時点において、トンネル掘削工事によって陥没に至ったという状況は確認されていませんが、工事現場付近で発生したことから、学識経験者からなる第三者委員会「神奈川東部方面線 新横浜トンネルに係る地盤変動検討委員会(令和2年6月24日設立)」を立ち上げて、原因究明をしているところです。

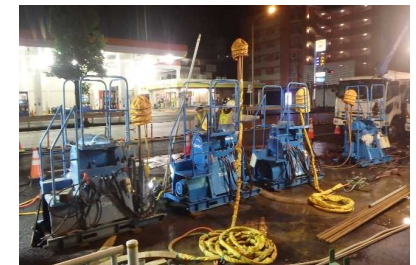
陥没箇所での注入による地盤強化状況

陥没箇所は碎石で埋め戻し、舗装下の路盤をセメントによる強化等を図り、仮舗装しています。また、道路の安全の確保に万全を期するために、道路管理者である横浜市と確認をとりながら、現在、道路の下に陥没につながるような地盤の弱い箇所がないか、20m毎に緊急で確認をしています。確認の結果、地盤の強化が必要な場合は、充填材を注入しています。

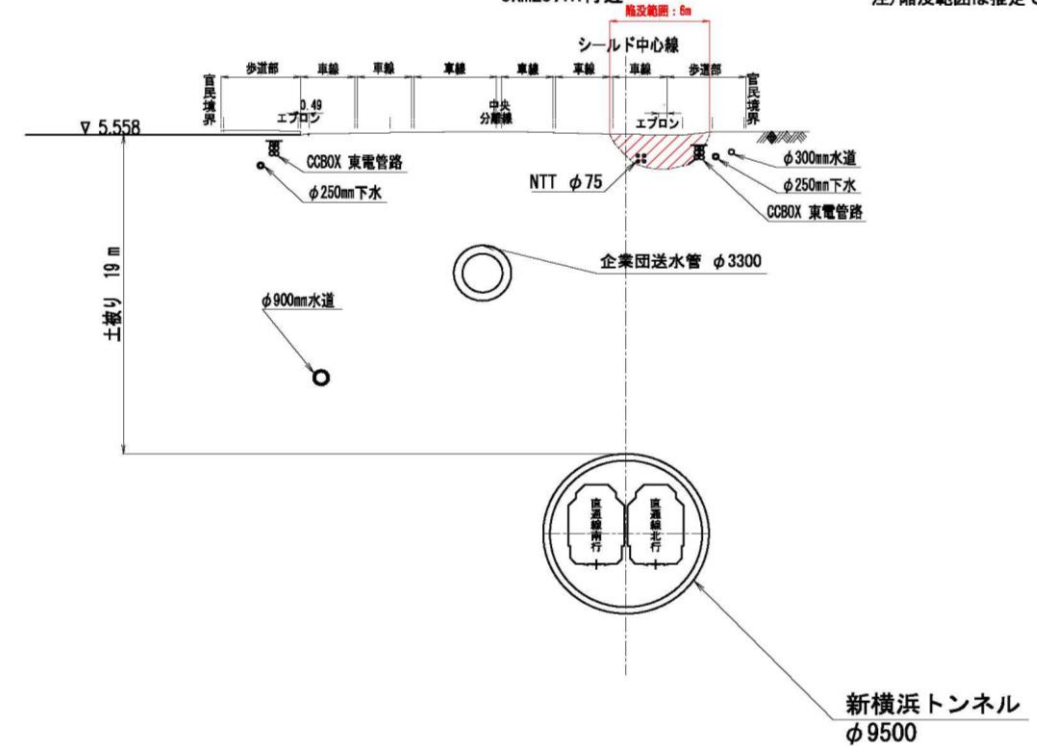
断面図

綱島方から新横浜方を望む  
5km257m付近

注) 陥没範囲は推定である
