神奈川東部方面線新横浜トンネルに係る地盤変状検討委員会

<令和2年6月12日及び6月30日に発生した横浜市道環状2号線の陥没について>

第2回の議事内容

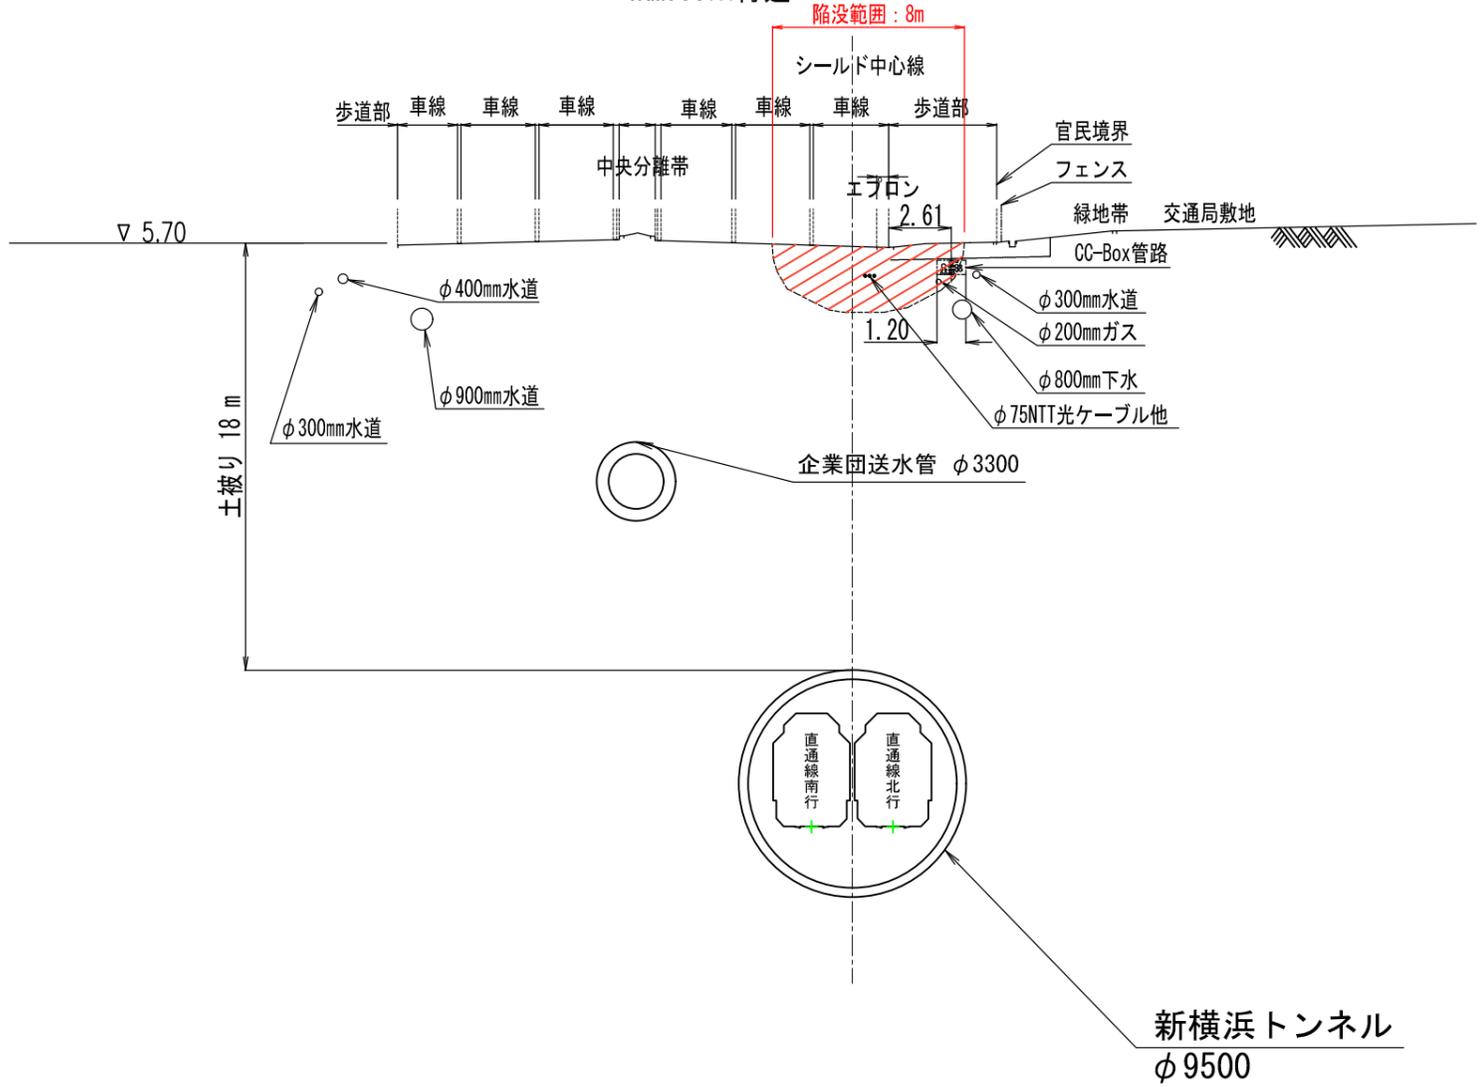
断面図

網島方から新横浜方を望む
4km955m付近

注) 陥没範囲は推定である

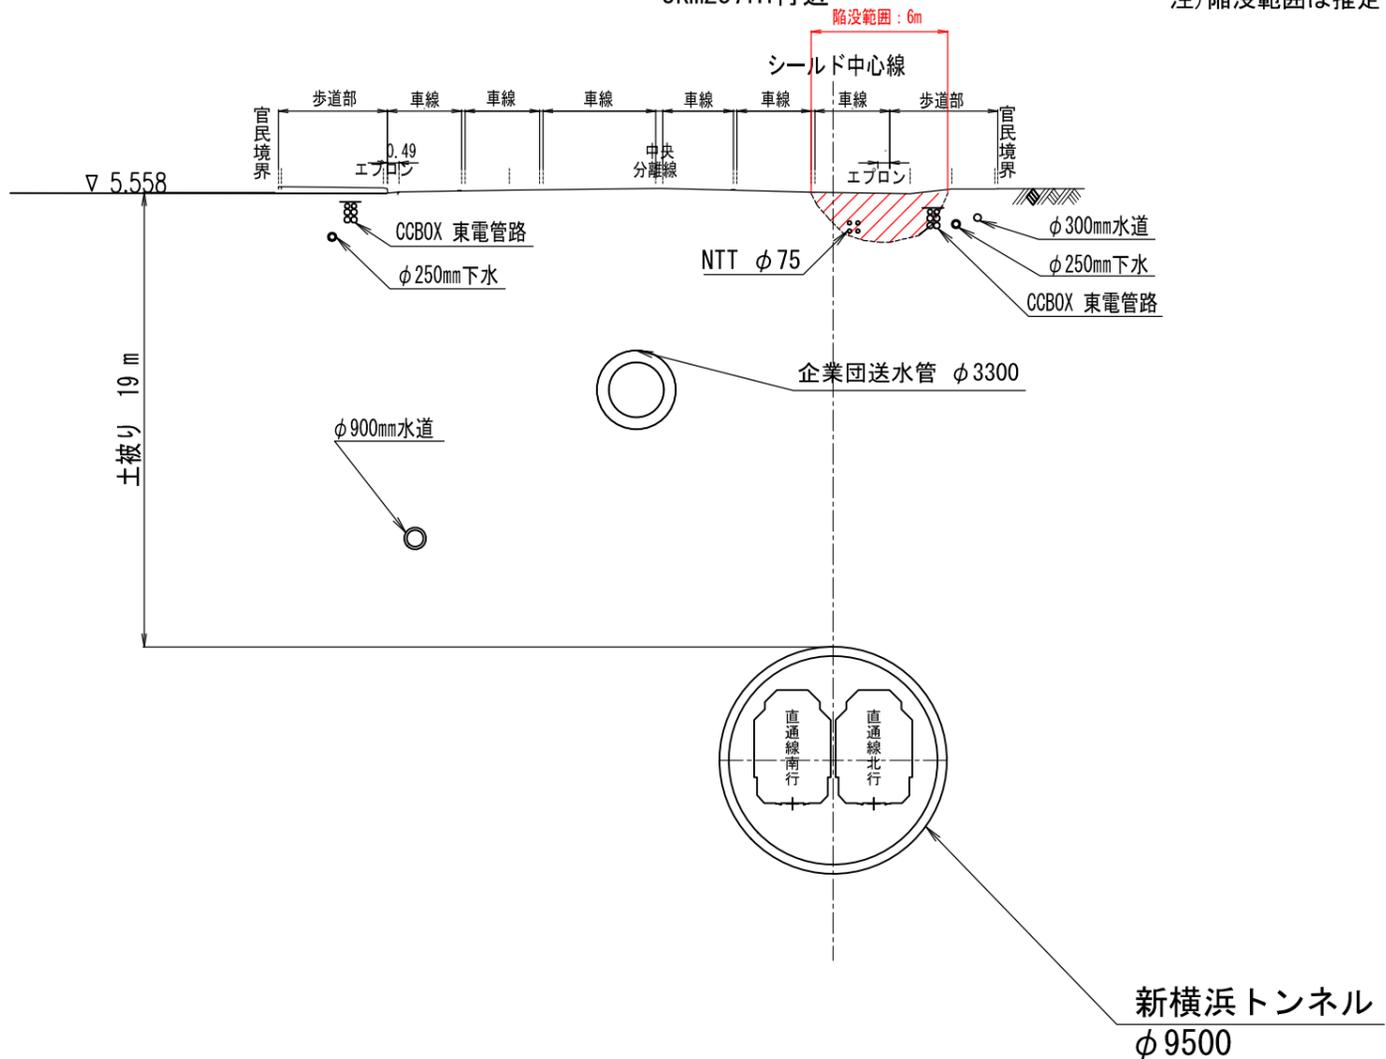
断面図

網島方から新横浜方を望む
5km257m付近

注) 陥没範囲は推定である
