北海道新幹線札幌延伸推進会議幹事会

現地視察資料

令和6年10月11日

羊蹄トンネル(有島・比羅夫)工区概要

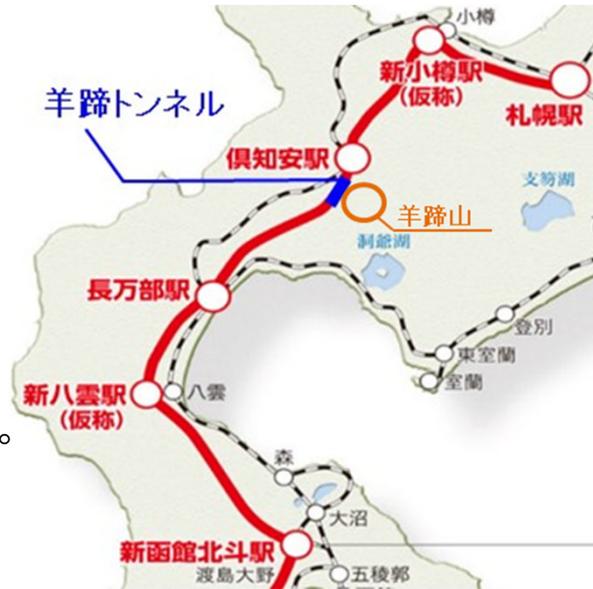
- 羊蹄トンネルは、北海道虻田郡ニセコ町から倶知安町に至る延長9,735mの新幹線複線断面トンネルである。
- 本トンネルは羊蹄山西側の裾野に位置し、周囲は羊蹄山の噴火活動に伴って形成された複雑な地層と豊富な地下水を有した地質である。
- 有島工区はニセコ町側の4,166m、比羅夫工区は倶知安町側の5,569mであり、両方向からSENSによる掘進を進めている。

分類	地質区分	
	地質区分	細区分
表層堆積物	表土、崖錐、土石流堆積物	D
新羊蹄火山溶岩流	安山岩溶岩	An
岩層なだれブロック 優勢ユニット (Unit I)	岩層なだれブロック 優勢ユニット (Unit I)	(I)
		(II-Ss)
		(II-pt)
		(II-Gs)
岩層なだれブロック ／浅海～湖成堆積物 混在相	混在ユニット (Unit II)	(II-Ss)
		(II-pt)
		(II-Gs)

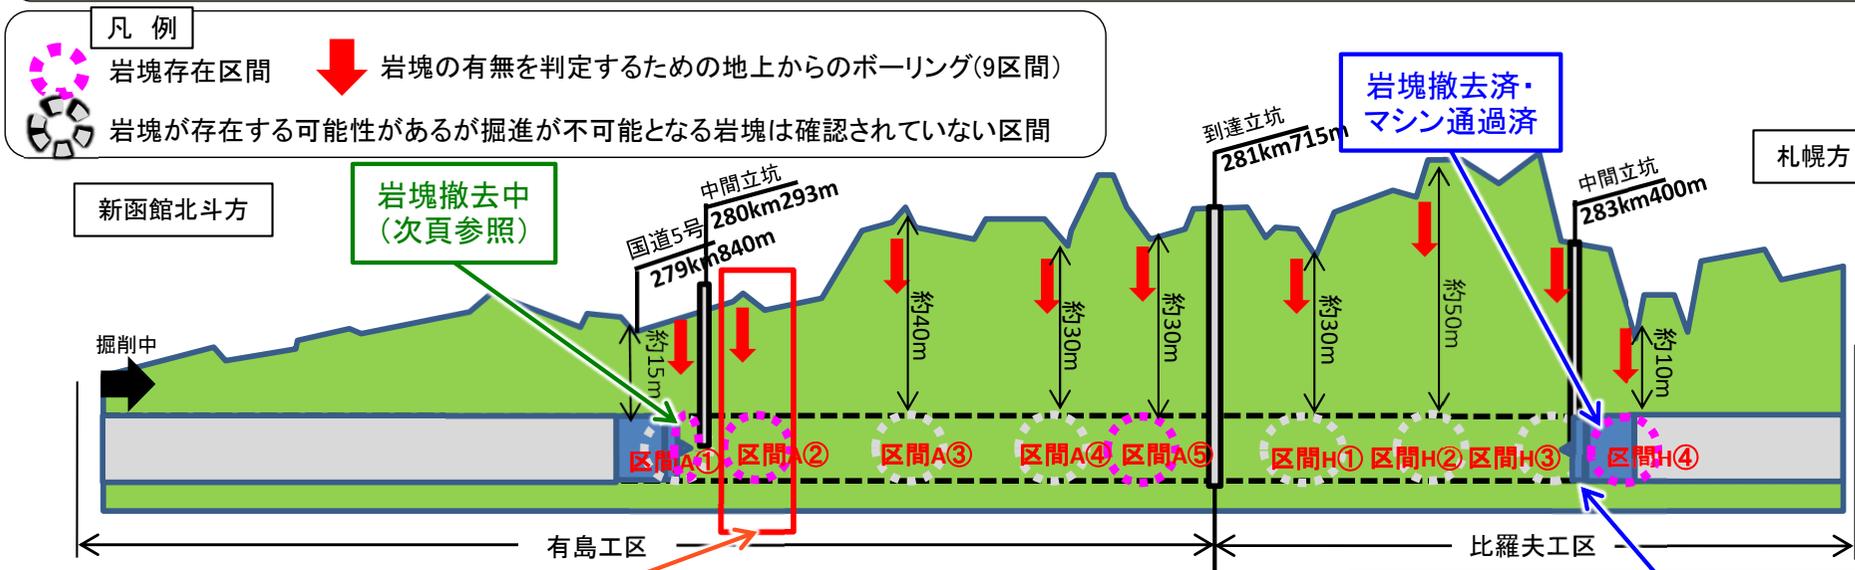
岩塊撤去の進捗状況(羊蹄トンネル)

- 令和4年度に実施した弾性波探査の結果、9箇所掘進に影響する可能性のある岩塊の存在を確認。(図中の区間A①～H④)
- 区間A①の掘進停止の原因となった岩塊は、令和6年8月より地上から撤去中(次頁参照)。
- 令和4～5年度の地上からのボーリング調査の結果、区間A②、A⑤、H④において、シールドマシンによる掘進が停止するおそれがある岩塊の存在を確認。このうち、区間A②の岩塊は、令和6年5月より地上から撤去中(9月30日時点で約5割撤去完了)、区間A⑤の岩塊は、今後到達立坑から撤去予定、区間H④の岩塊は地上から撤去済。
- 残りの区間では、地上からのボーリング調査の結果では、シールドマシンによる掘進が不可能となる岩塊は確認されていない。

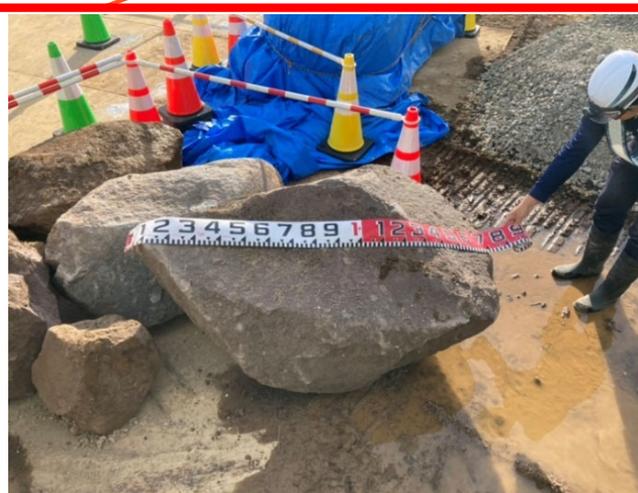
岩塊撤去状況

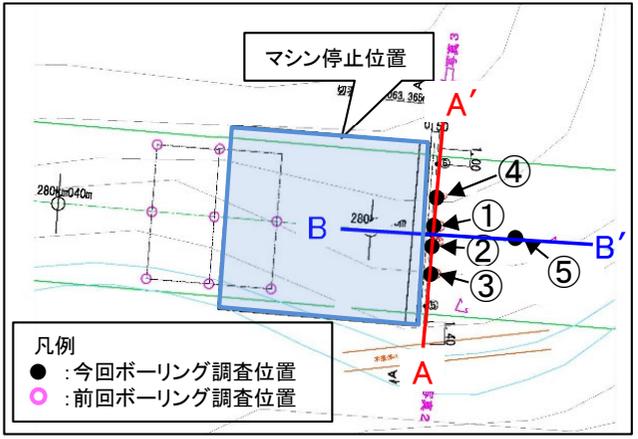
○掘削の際、シールドマシン前面を回転する力が上限値に達したため、令和6年4月22日以降、掘進を停止中。
 ○地上からの岩塊調査の結果、シールドマシン前面に約2mの岩塊を確認したため、令和6年8月から撤去作業(ヤード整備)に着手。

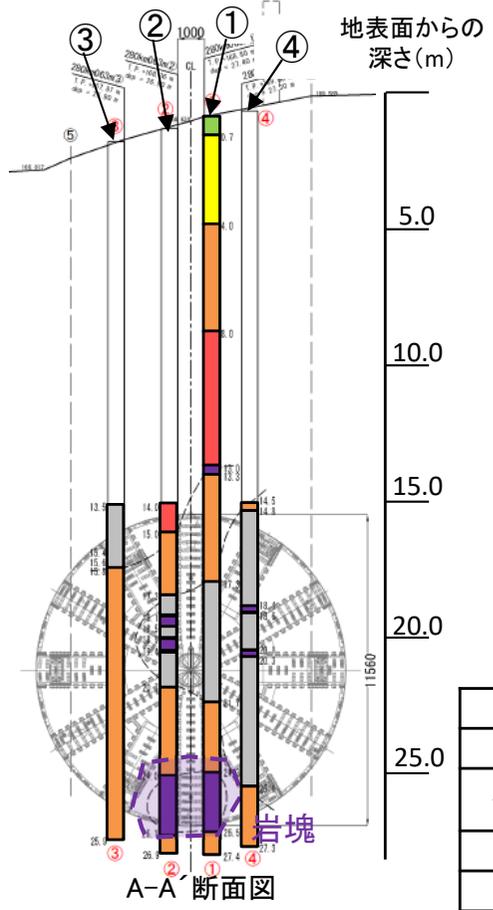
地質分類表

岩石名	記号
火山角礫岩	Vb
安山岩礫(密集部)	Anc
安山岩岩塊	Anr
凝灰質シルト	Tc
凝灰質砂	Ss
凝灰質砂+円礫~亜円礫	Sg

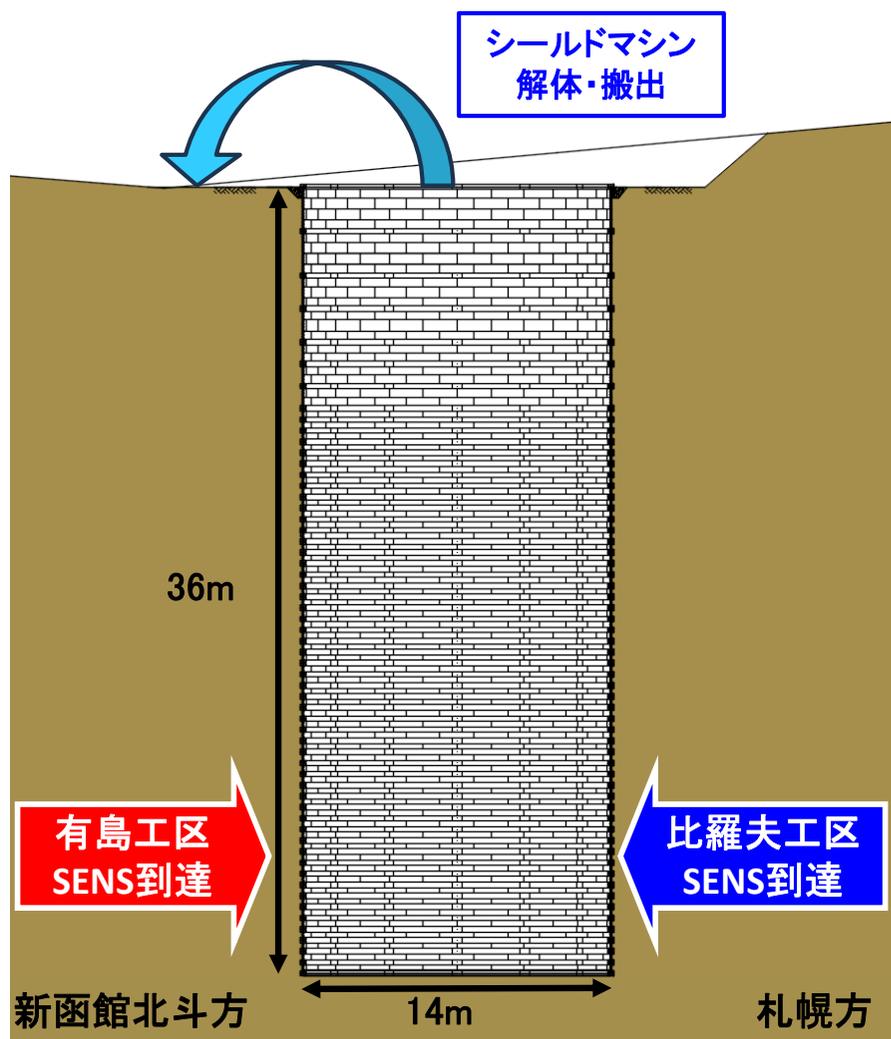
到達立坑の概要

○羊蹄トンネルの有島工区と比羅夫工区の掘進完了後、シールドマシンを解体・搬出するための到達立坑を構築。
