JR

## 橋りょう、高架橋等の工事

## 設備工事進捗状況

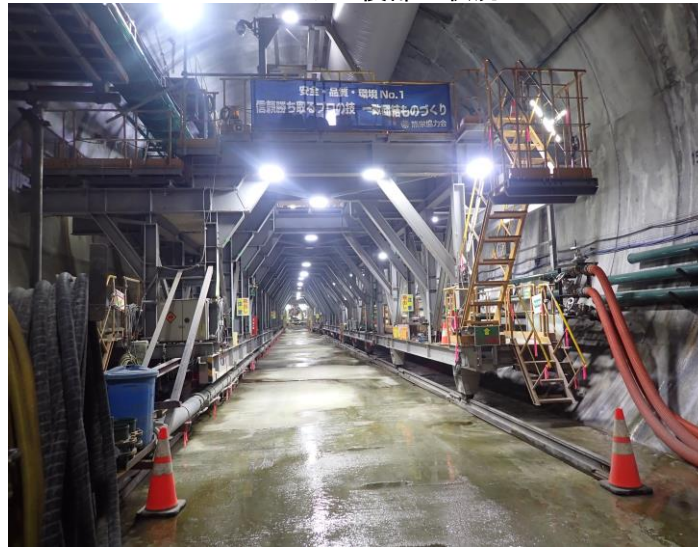
羊蹄トンネル(有島)  
SENSマシン後部の状況

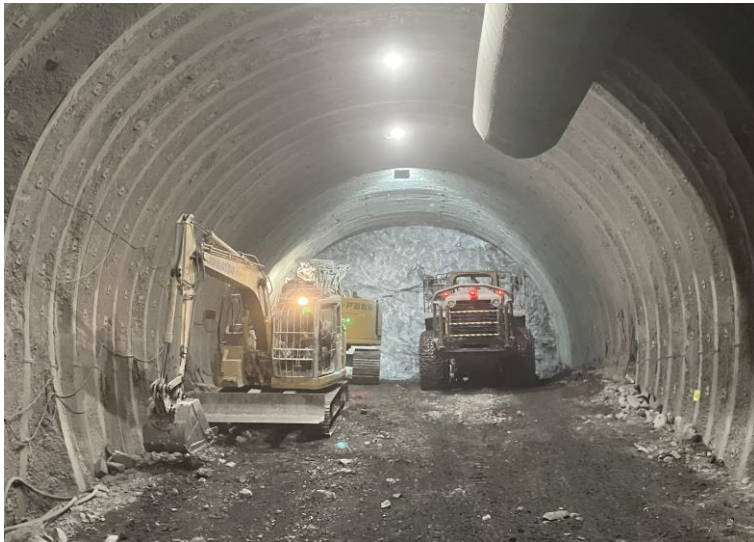
渡島トンネル(台場山)  
トンネル掘削状況

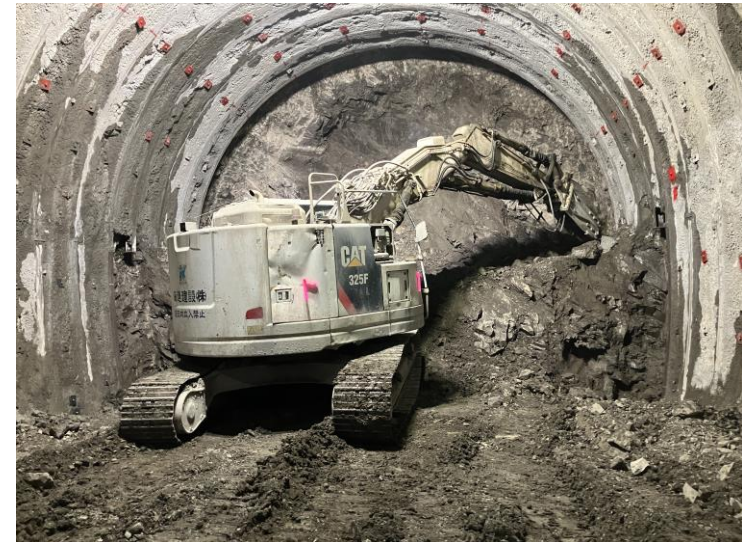
渡島トンネル(南鶉)  
トンネル掘削状況

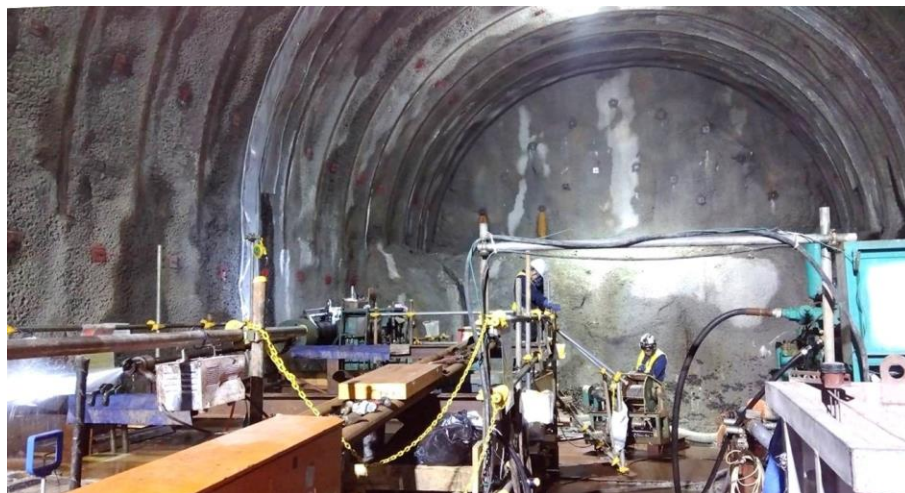
- 地質不良が続いている渡島トンネルの南鶉工区において、前方の地質状況を早期に把握し、今後の掘削見通しの検討に資するため、北鶉工区側から長尺ボーリング調査（L=約500m）を実施しました。
- 現在、ボーリングコアの分析中。

北鶉工区からの長尺ボーリング実施状況

長尺ボーリング(L=約500m)  
R7.3~R7.5(完了)

工法:ロータリーワイヤーライン工法(注)

(注)ロータリーワイヤーライン工法とは、コアと呼ばれる円筒状の地質サンプルを連続的に採取する工法です。

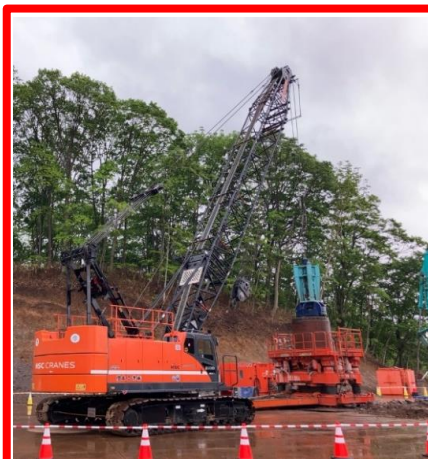
岩塊撤去状況

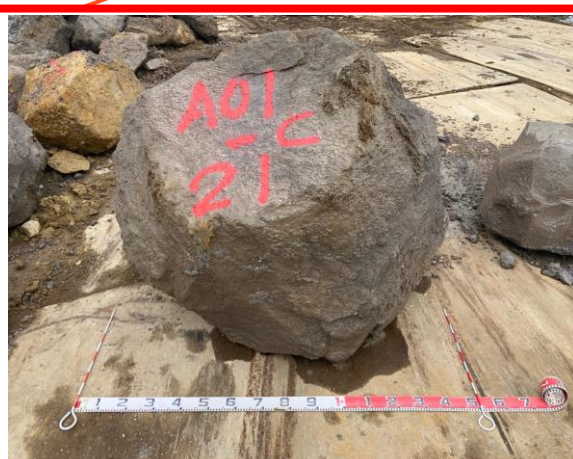
撤去された岩塊

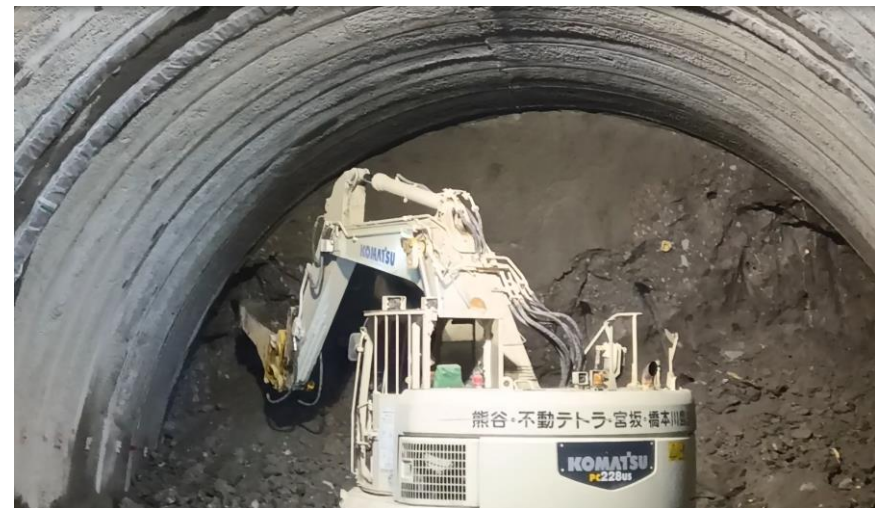
NATM掘削状況

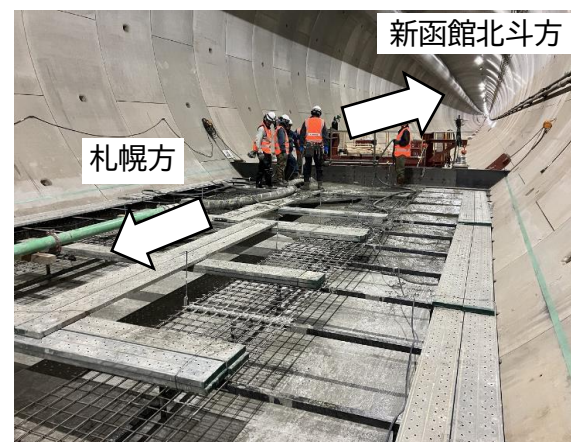
小樽方一次インバートコンクリート打設の様子

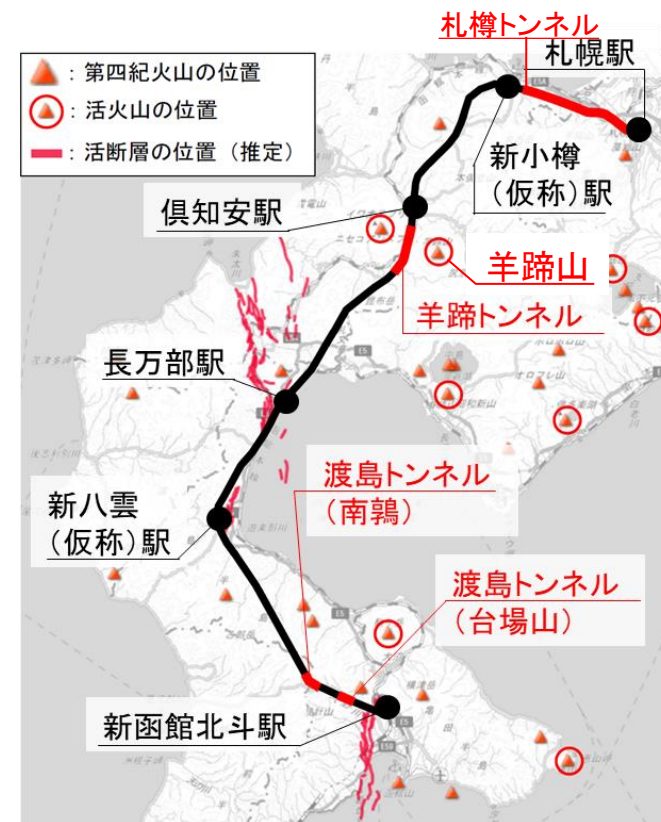
新函館北斗・札幌間では、火山や活断層を可能な限り避けるようにルートを選定

新幹線ルートと第四紀火山や活断層の位置図
