# 北海道新幹線(新函館北斗・札幌間)工事月報①

## 〇トンネル工事の過去1か月間の進捗状況

2025(令和7)年10月1日現在

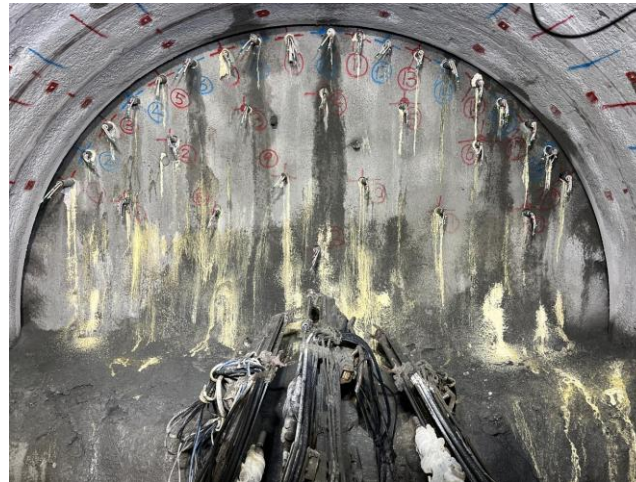
札幌トンネル(富丘)  
トンネル掘削状況

| トンネル工区 | | 延長<br>(m) | 覆工<br>延長<br>(m) | 掘削<br>延長<br>(m) | 掘削の進捗率 | 過去<br>1か月の<br>掘削延長<br>(m) | 前々<br>回 | 前回 | 今回 | 過去1か月の工事状況 |
|---|---|---|---|---|---|---|---|---|---|---|
| | 富丘 | 4,500 | 1,523 | 3,765 | 84% | 99 | ● | ● | ● | 2切羽で掘削中。小樽方は概ね想定通りの進捗、札幌方は現地の状況により進捗が低下。 |

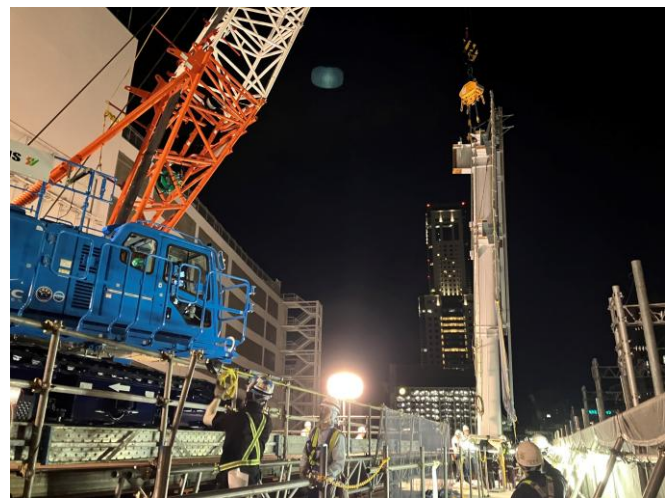
○札幌車両基地※の建築工事は、令和7年10月1日夜間作業より高架橋上の鉄骨建方工事に着手(札幌市中央区北5条東2丁目付近)しました。これにより、札幌車両基地の建築工事が始まりました。今後、鉄骨建方工事に続き外壁および屋根工事を進めてまいります。

鉄骨建方工事の様子  
最初に柱部材鉄骨の建て込みを90tクレーンを使用して行いました。

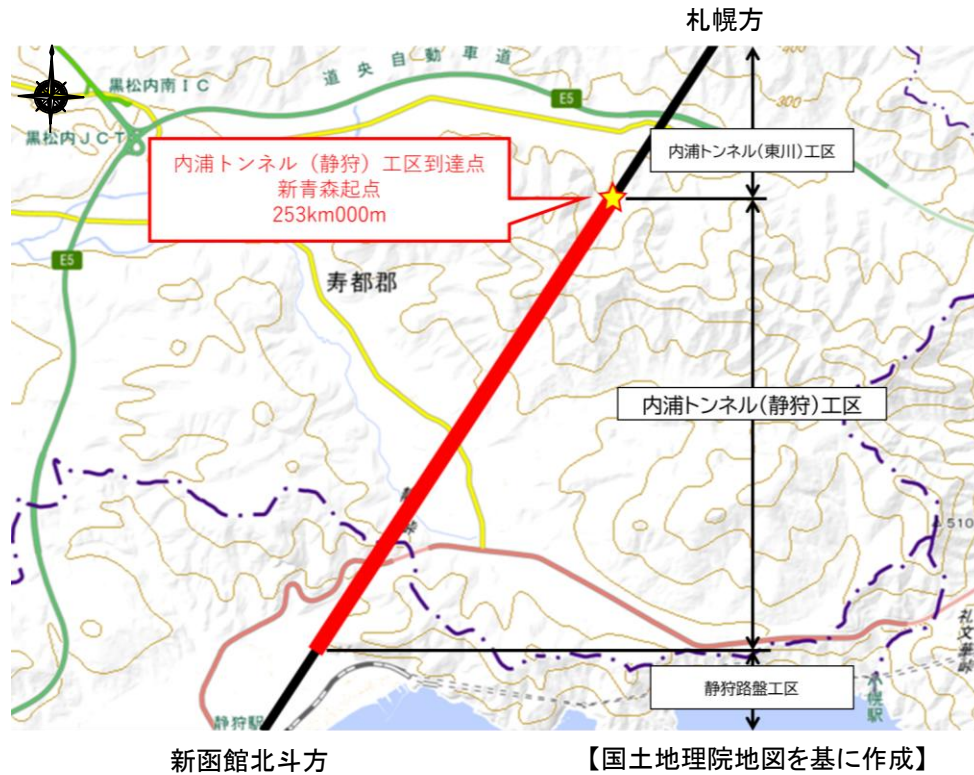
- 長万部町、黒松内町、蘭越町を繋ぐ内浦トンネル(全長15,570m)は、3工区(静狩工区、東川工区、幌内工区)に分割して施工。
- 静狩工区は、平成31年1月に札幌方に向けて掘削を開始し、令和7年9月2日に掘削が完了。
- 引き続きトンネルを保護するコンクリートや車両が走行する路盤コンクリートの施工を進める予定。

掘削完了地点の状況

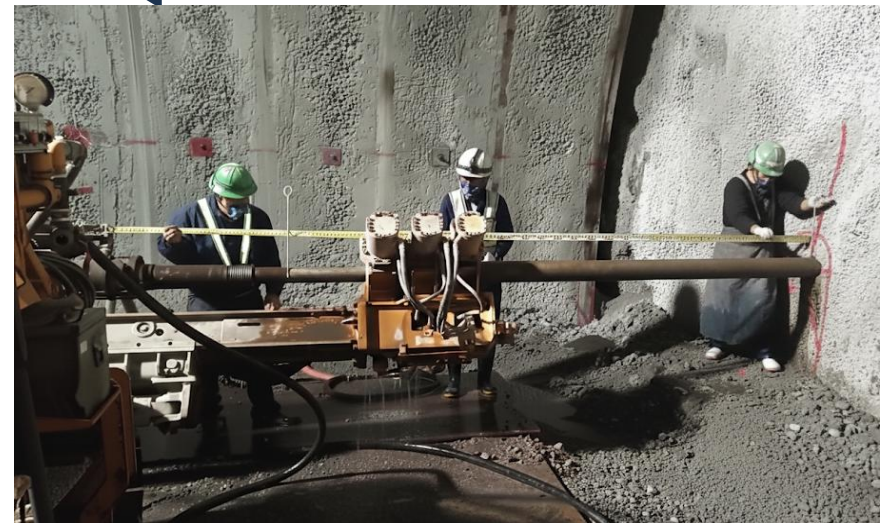
○岩塊が存在すると想定してる区間A⑤における岩塊撤去について、令和7年2月より到達立坑よりNATM掘削を開始。  
○NATM掘削が所定の位置に到達したため、今後掘削する区間に岩塊が存在するか確認するための水平ボーリングを実施中。

水平ボーリング実施状況
