# 北海道新幹線(新函館北斗・札幌間)工事月報②

# 立岩トンネルの全貫通（令和6年7月18日）

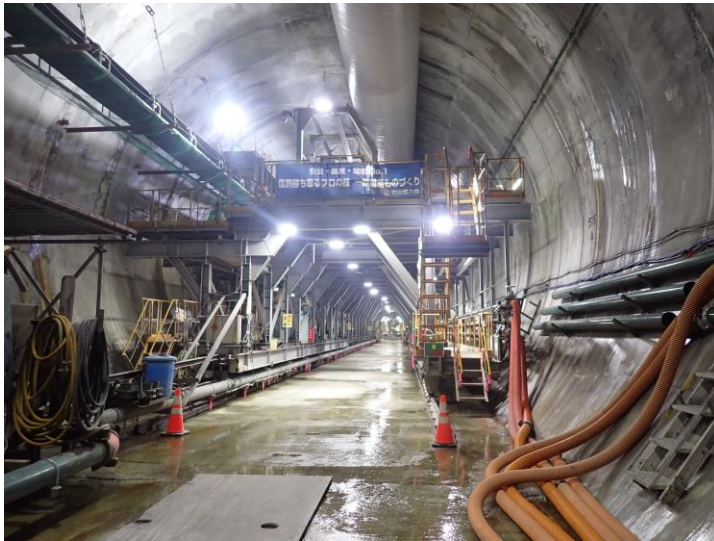
羊蹄トンネル(有島)  
坑内状況

- 羊蹄トンネル(有島)工区において、4月10日ごろから、掘削の際にシールドマシン前面を回転する力(トルク)が上限値に達したため、粘土質の地盤の詰まりがないかなどを確認しつつ、再び掘削を試みていたが、岩塊の存在も想定されることから4月22日以降掘削を停止中。
- 停止位置は、岩塊リスクが高いと想定して地上からボーリングした区間を通過して10mほど進んだ位置であり、同じく岩塊の影響も想定されることから、停止後すぐにボーリング機械を手配し、5月7日より地上からの岩塊調査を開始。
- ボーリング調査の結果から、シールドマシン前面に約2m程度の岩塊を確認した。
- 現在、オールケーシング工法にて地上から撤去する準備を進めており、8月から撤去作業(ヤード整備)に着手予定。

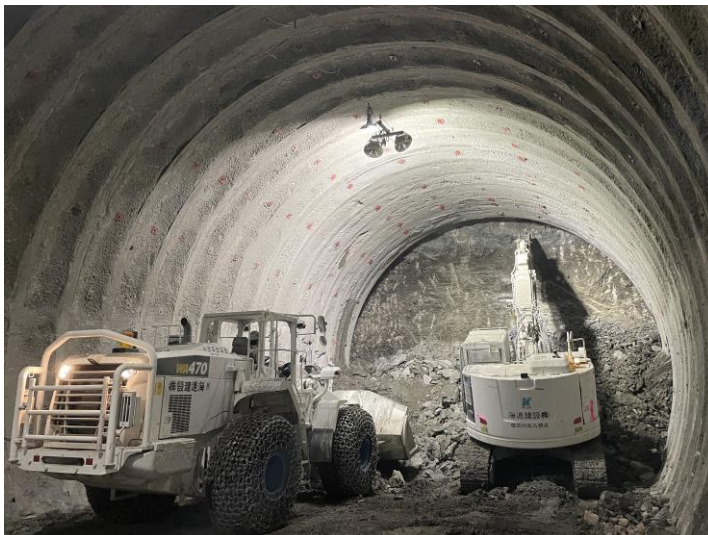
渡島トンネル(南鶉)  
トンネル掘削状況

## 渡島トンネル(南鶴)工区の状況

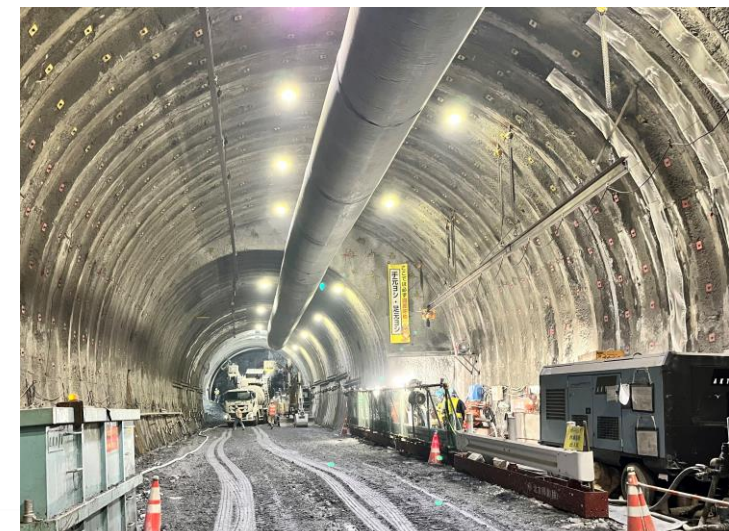
渡島トンネル(台場山)  
トンネル掘削状況

## 渡島トンネル(台場山)工区の状況

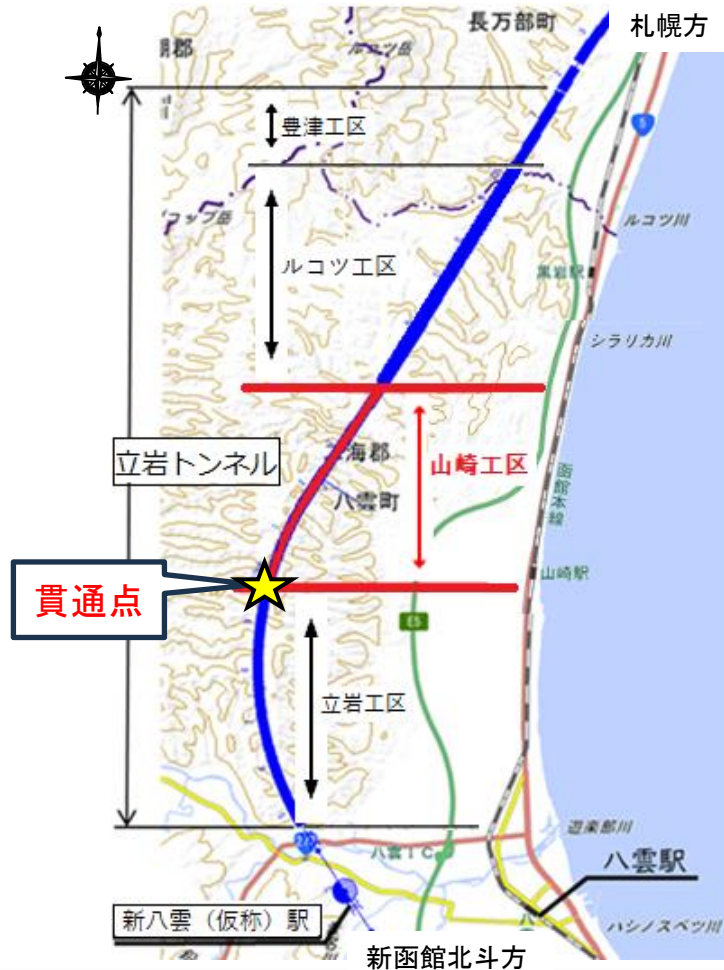
- ・八雲町と長万部町を繋ぐ立岩トンネル(全長17,040m)は、4工区(立岩工区、山崎工区、ルコツ工区、豊津工区)に分割して施工している。
- ・立岩工区で最初に工事着手した平成26年3月から約10年4カ月を経て、令和6年7月18日に山崎工区の掘削が立岩工区に到達し、立岩トンネル全体が貫通した。
- ・北海道新幹線の17本のトンネルのうち8本目の貫通であり、これまでに貫通した中で最長のトンネル。
- ・引き続きトンネルを保護するコンクリートの施工や車両が走行する路盤コンクリートの施工を進めていく予定。

貫通点の状況

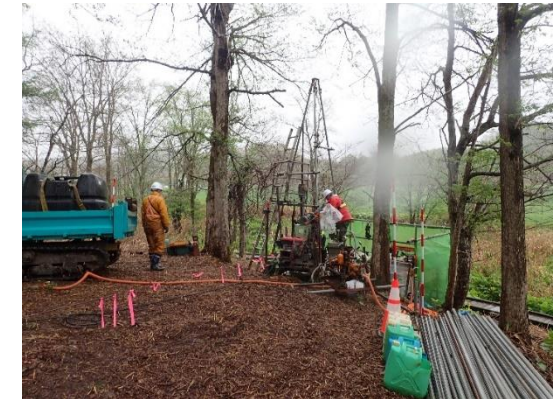
ボーリング調査状況

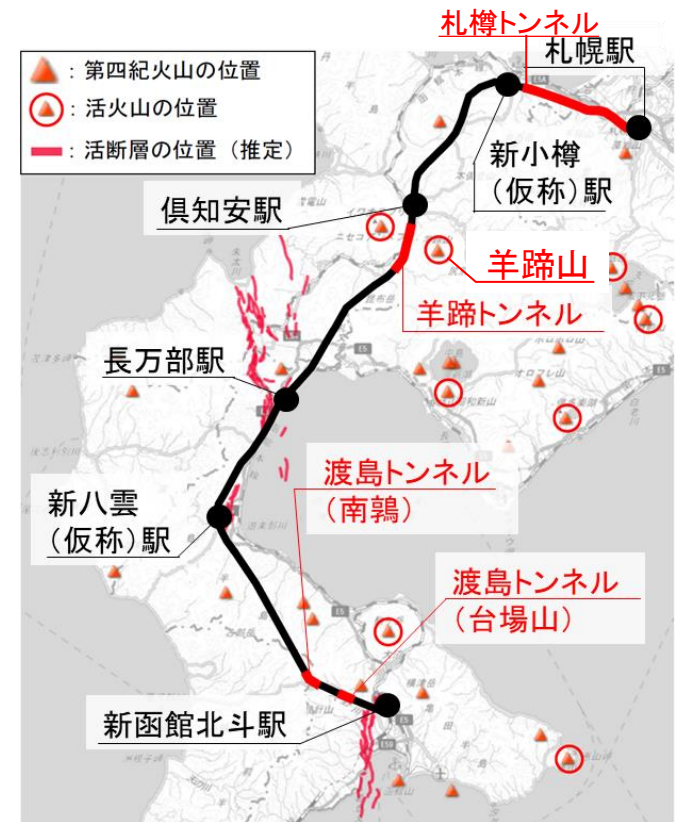
新函館北斗・札幌間では、火山や活断層を可能な限り避けるようにルートを選定

※全ての火山や活断層を避けることは困難

新幹線ルートと第四紀火山や活断層の位置図
