鉄道・運輸機構
JRTT

報道発表資料

2026（令和 8）年 11 月 27 日

北海道新幹線、倶知安駅高架橋工区における河川への灯油流出について

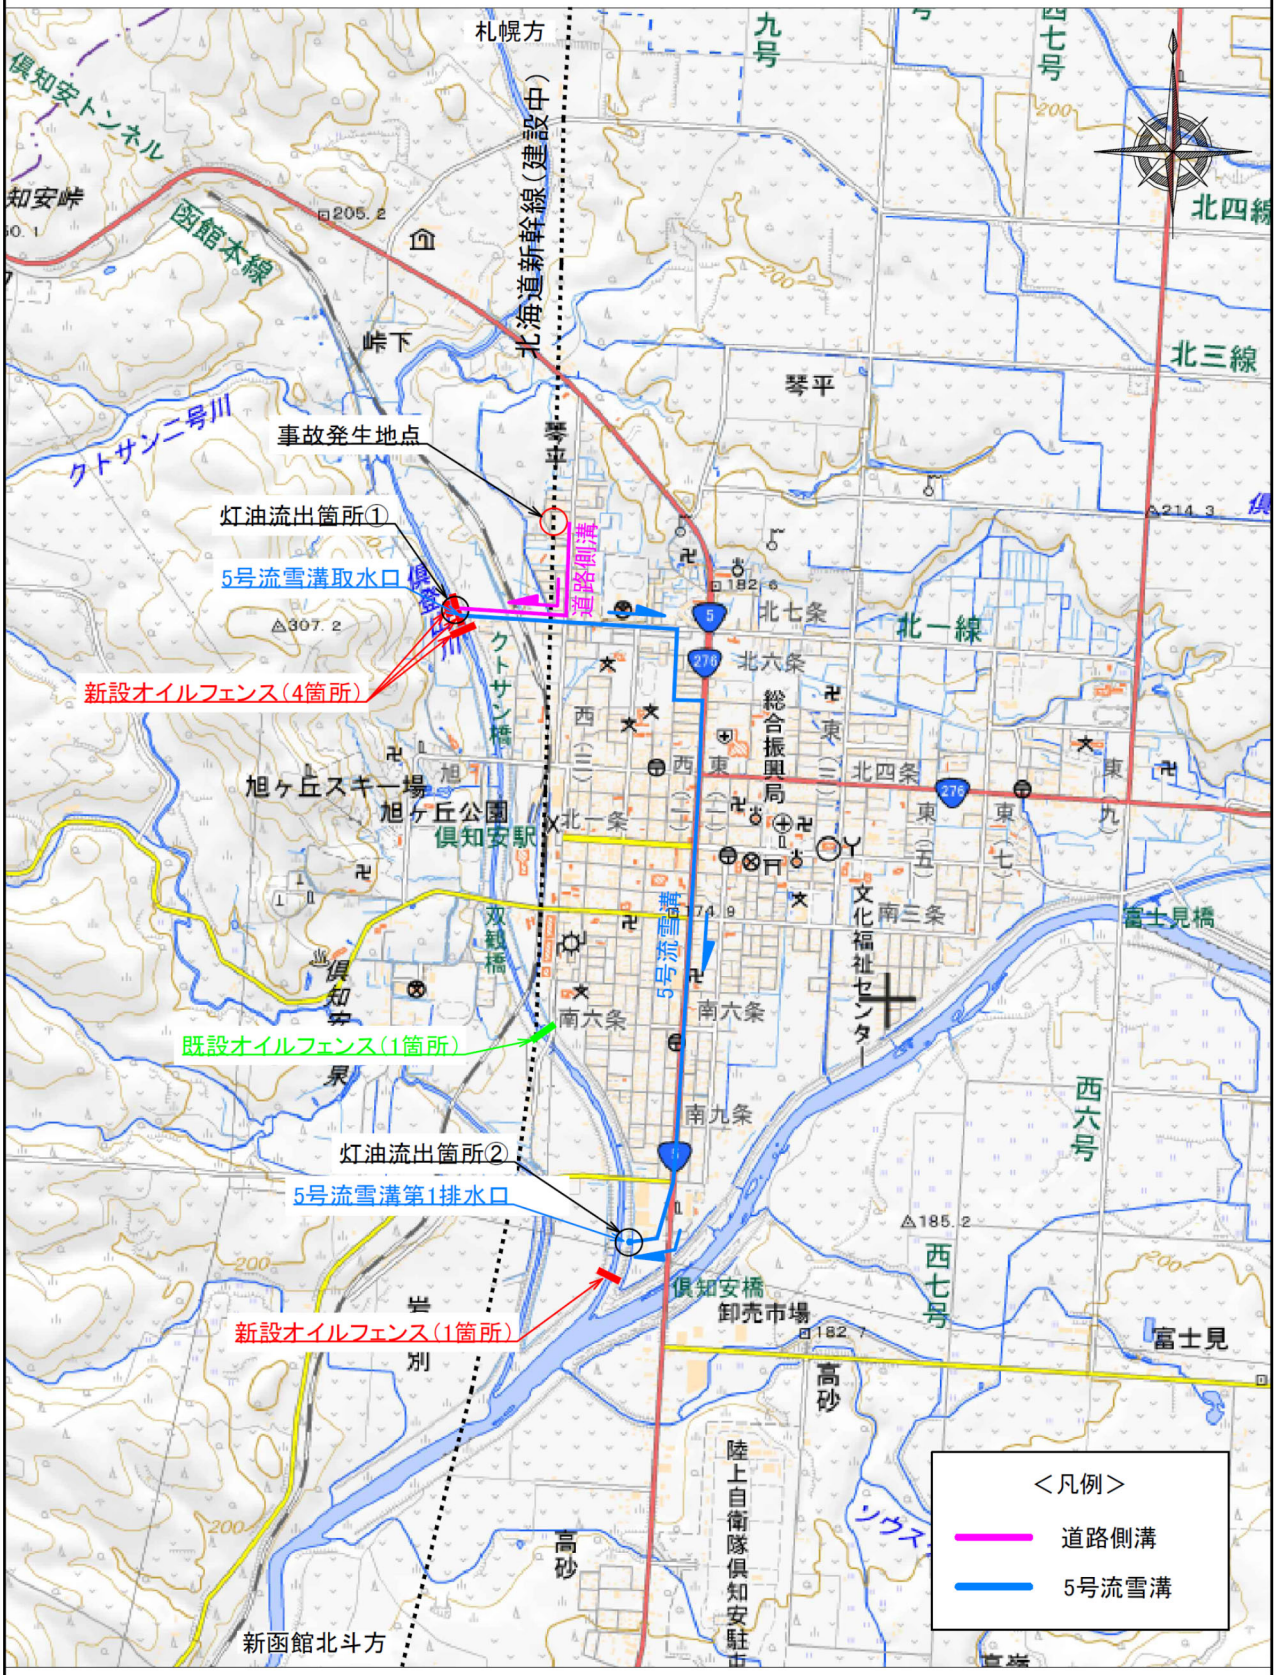
流出箇所及びオイルフェンス設置位置

北海道新幹線、倶知安駅高架橋工区において、高架橋の基礎コンクリート打設準備※のため、現場内に灯油タンク（容量 490L）５台を設置し、灯油を保管していましたが、11 月 27 日（金）9：00 頃、灯油タンク 1 台から灯油が高架橋基礎の掘削底面に漏えいしていることを確認しました。灯油は湧水とともに、倶知安町管理の道路側溝及び流雪溝を経由し、倶登山川へ流出しました。（流出量は現在調査中）

現在、既設のオイルフェンスのほか、応急措置として、関係各所の協力を得ながら、流出箇所２地点の下流５箇所に新たにオイルフェンスの設置を完了し、吸着マットによる流出した灯油の回収作業を行っております。引き続き、速やかに周辺環境への影響を調査するとともに、流出した灯油の回収及び拡散防止に努めてまいります。また原因を調査し、再発防止策を講じてまいります。
