対策土受入地のモニタリング結果　＜長万部町富野地区＞

○ モニタリング結果（地下水）
発生土受入地におけるセレン・鉛・砒素・カドミウム・ふっ素の濃度の推移

○ モニタリング結果（河川水）
発生土受入地におけるセレン・鉛・砒素・カドミウム・ふっ素の濃度の推移

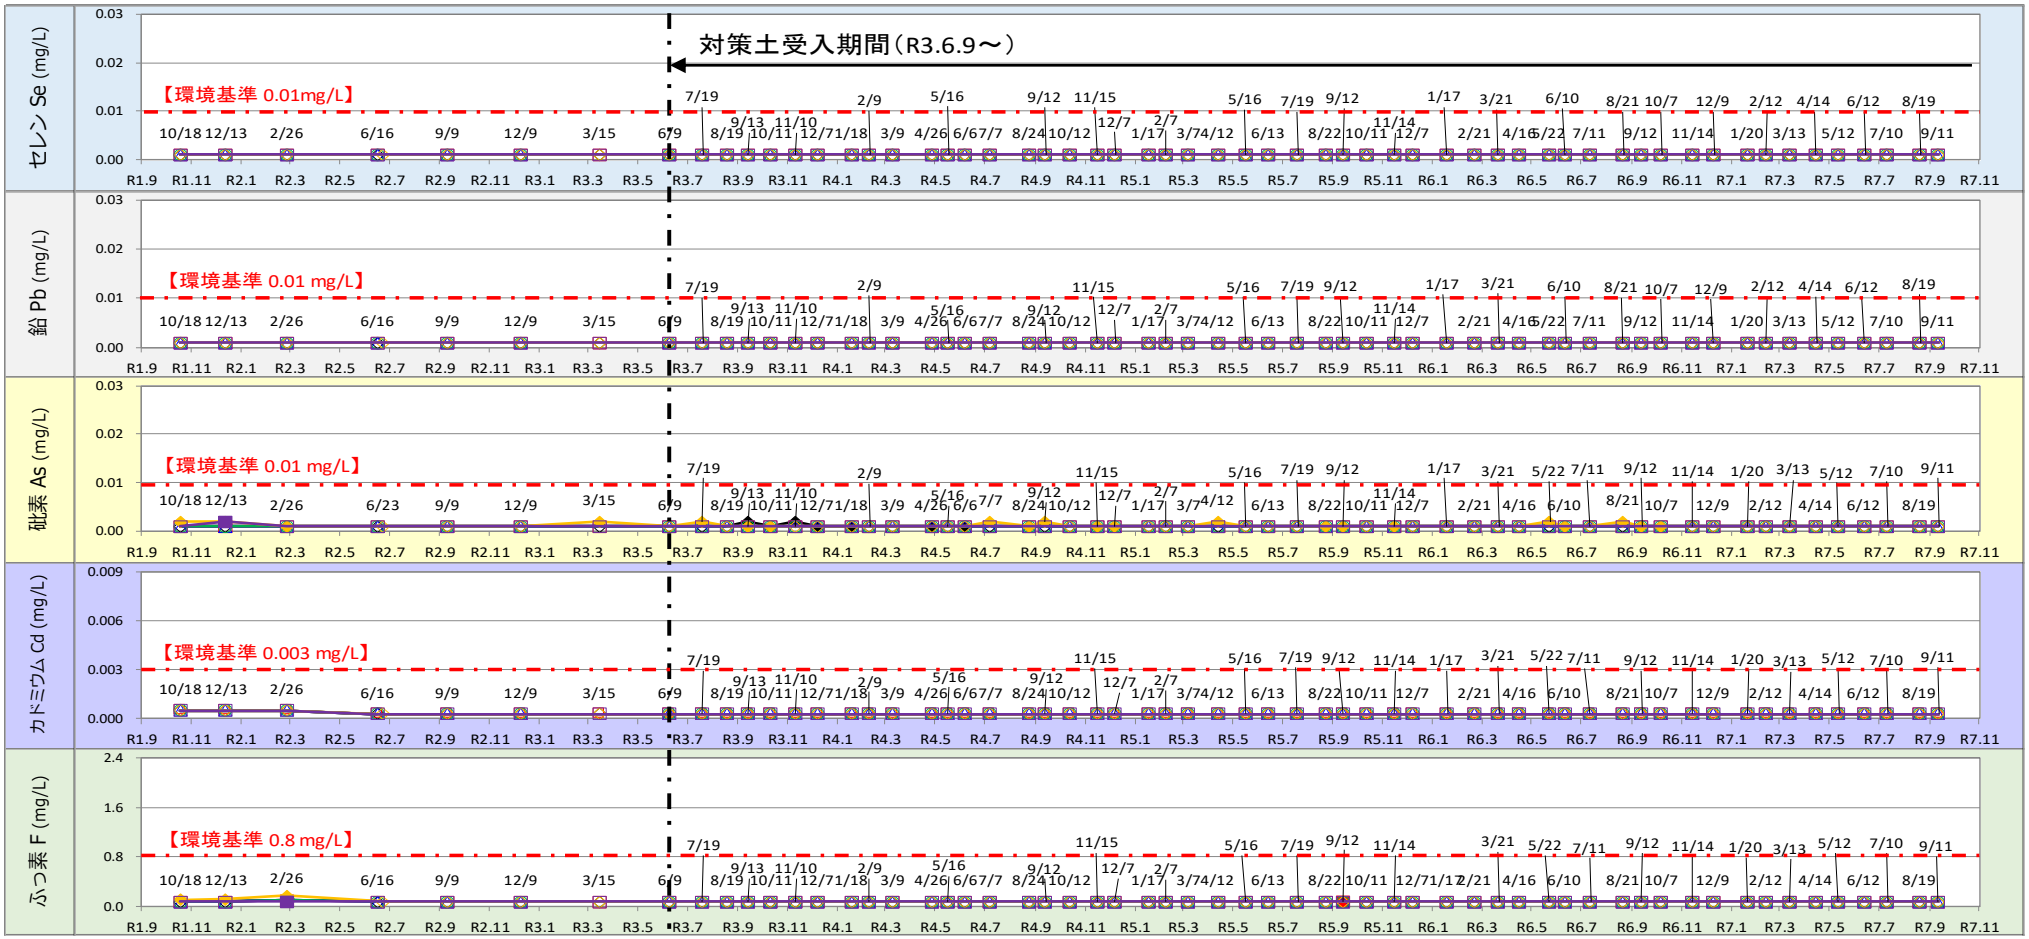
※地下水測定点③および④は、受入準備作業により観測孔が破損したため R3.3は採水できませんでしたが、R3.5に再設置を行い、採水を再開しました。

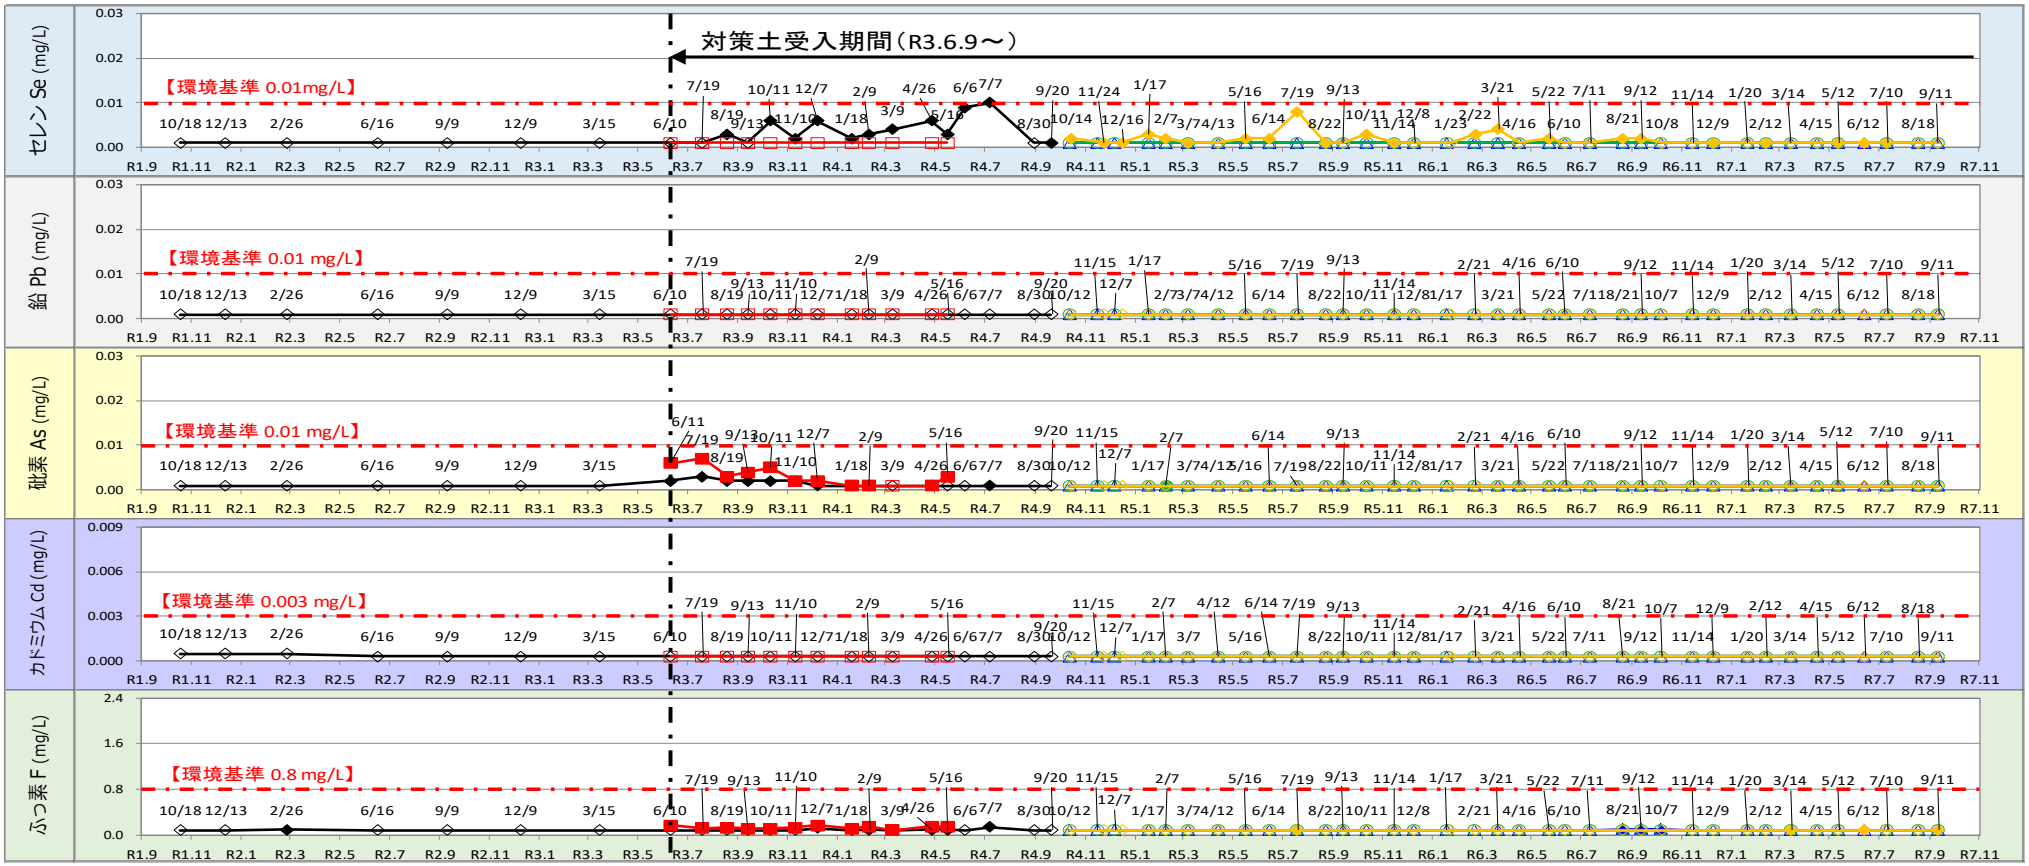
※河川水測定点②は、R4.6～R4.9にかけて渇水のため採水しておりません。渇水が継続していたため、河川水測定点②での測定を取りやめ、R4.10以降新たに地下水測定点③および④での測定を開始しました。

※河川水測定点①は、工事用道路設置に伴い支障したためR4.9で測定を取りやめ、R4.10以降新たに地下水測定点⑤での測定を開始しました。
