対策土受入地のモニタリング結果　＜長万部町共立地区E ＞

鉄道・運輸機構 JRTT

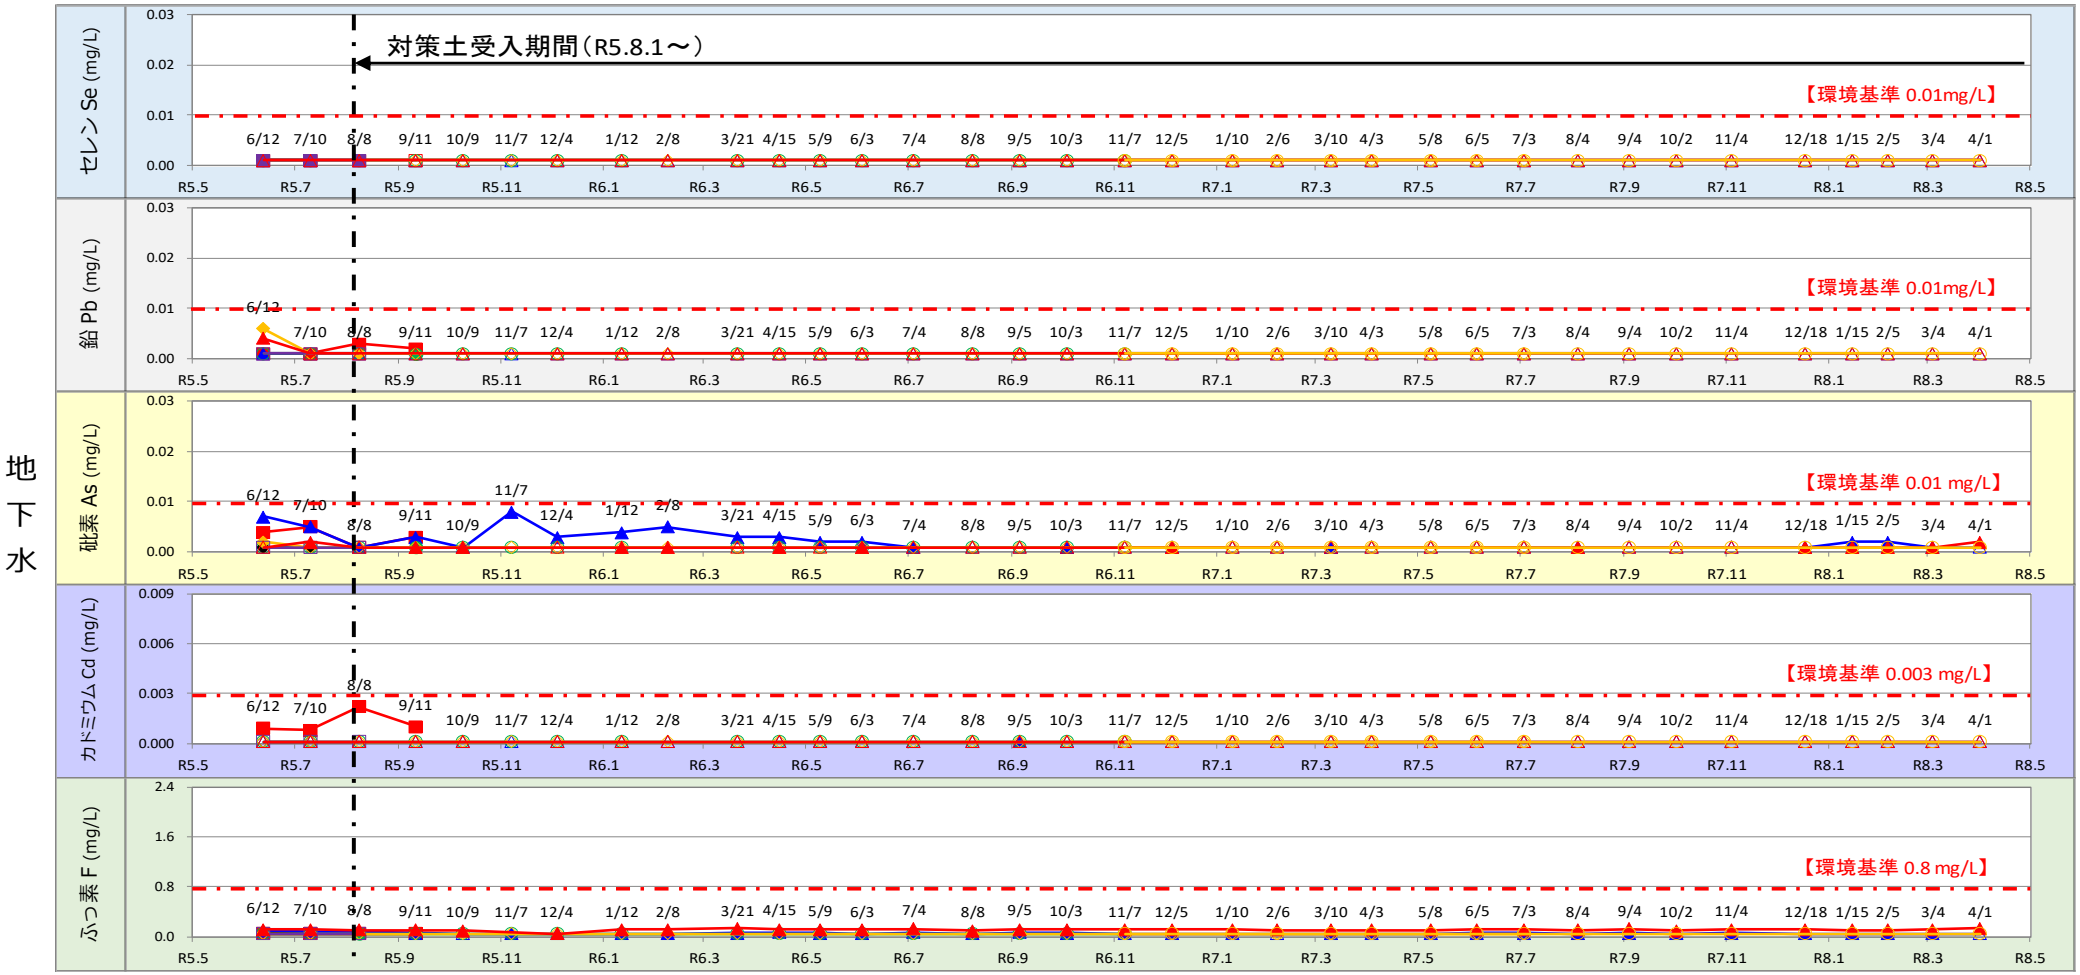
○ モニタリング結果（地下水）
発生土受入地におけるセレン・鉛・砒素・カドミウム・ふっ素の濃度の推移

※定量下限値未満の計測値は定量下限値（セレン・鉛・砒素：0.001mg/L、カドミウム：0.0003mg/L、ふっ素：0.08mg/L）として記載しています。
※R6.11月末、盛土施工により地下水測定点④が消滅し、代替として地下水測定点⑧を新たに設置し、R6.11月よりモニタリングを実施しています。

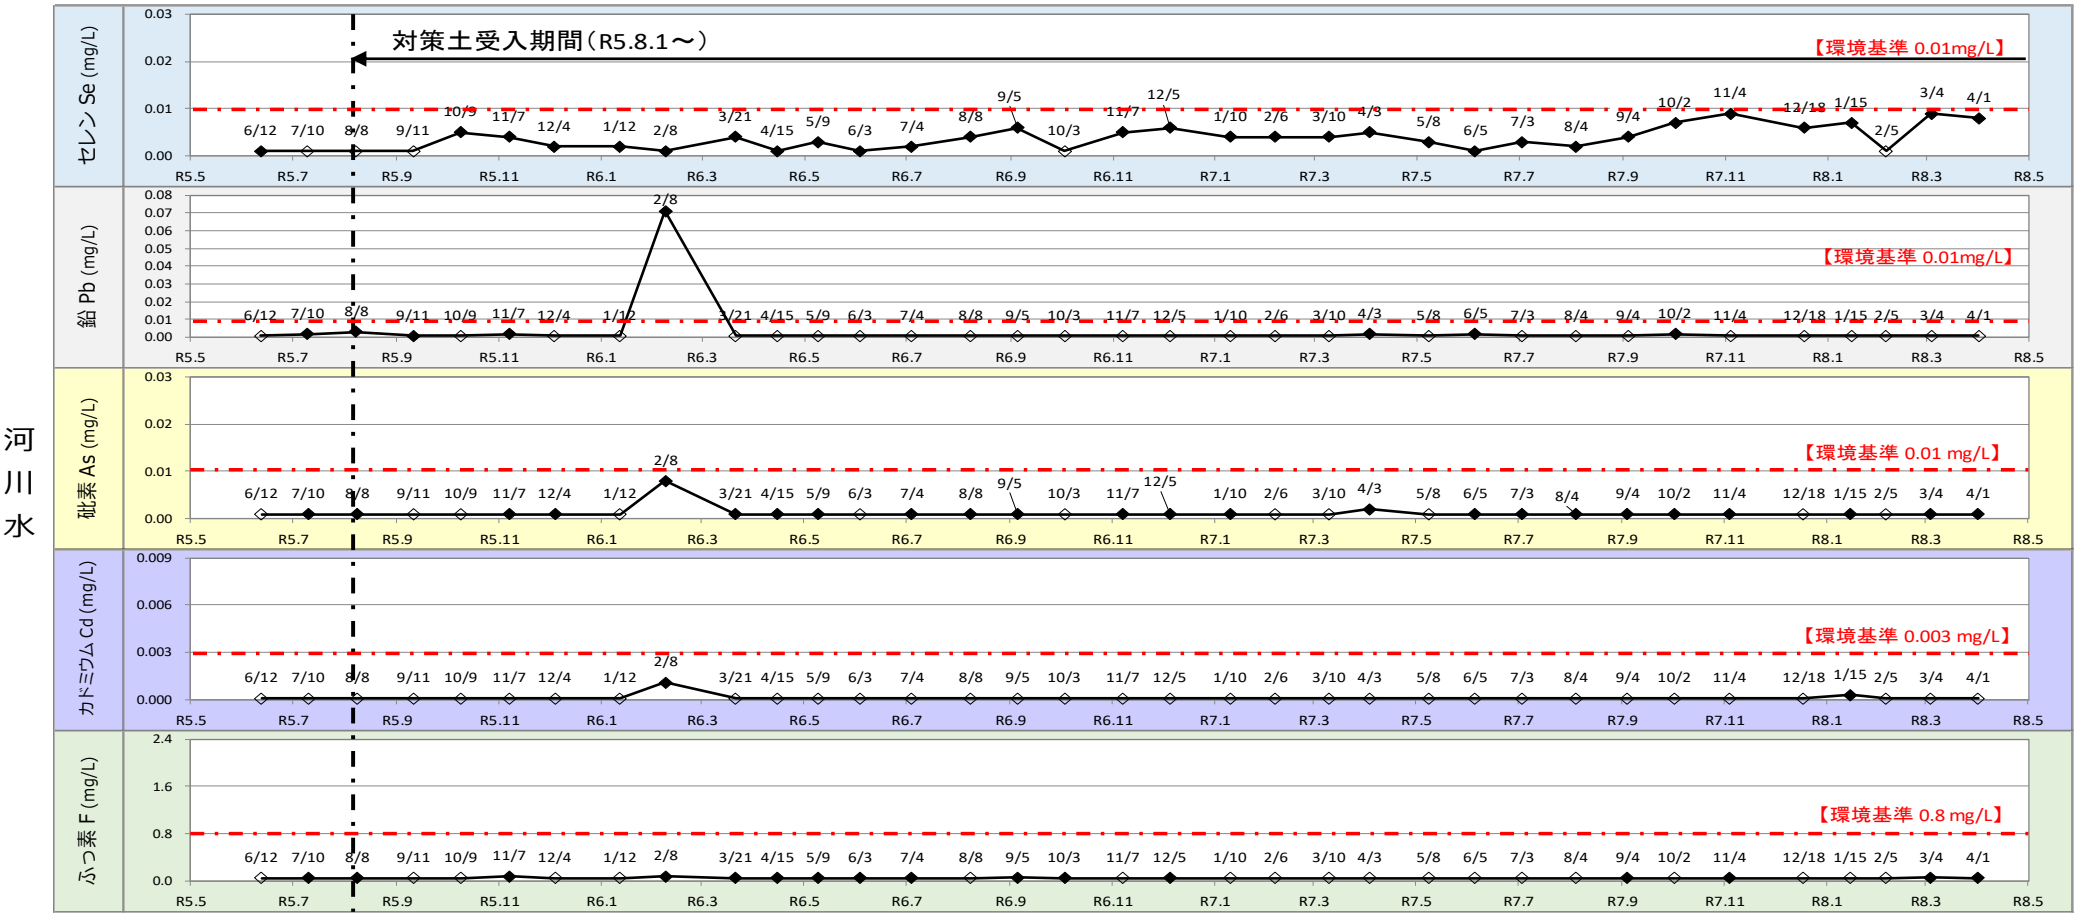
○ モニタリング結果（河川水）
発生土受入地におけるセレン・鉛・砒素・カドミウム・ふっ素の濃度の推移

※定量下限値未満の計測値は定量下限値（セレン・鉛・砒素：0.001mg/L、カドミウム：0.0003mg/L、ふっ素：0.08mg/L）として記載しています。
※グラフ凡例の下流の記載は、受入地に対して下流側の測定点を表すものです。
（考察）
・ R6.2の鉛の基準超過の原因は、濁った表流水を採水したことに起因すると考えております。また、鉛を含む対策土の搬入はしておらず、事前調査で原地盤から鉛の基準値超過が確認されています。
