対策土受入地のモニタリング結果　＜黒松内町豊幌・大成地区B＞

鉄道・運輸機構 JRTT

○ モニタリング結果（地下水）

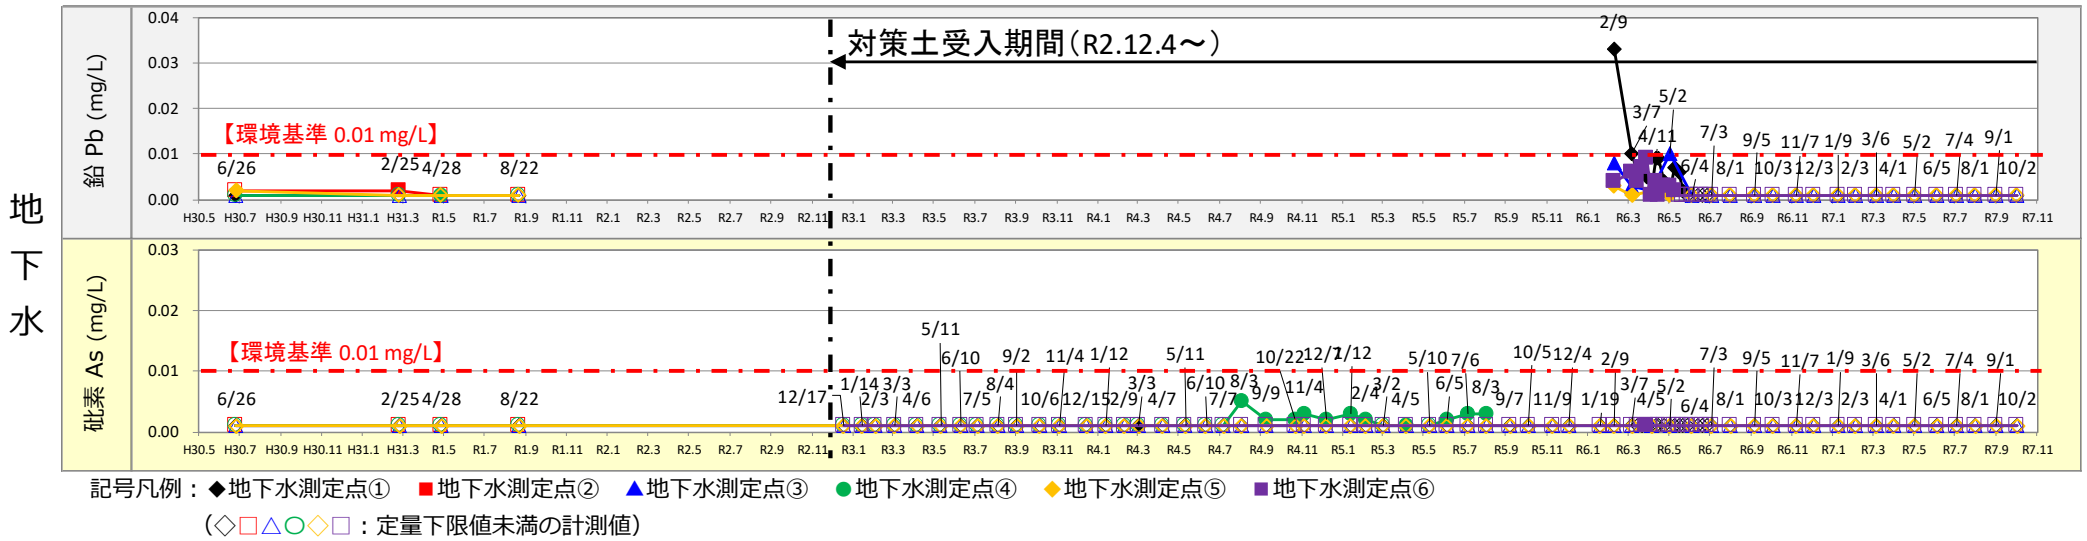
発生土受入地における鉛・砒素の濃度の推移

※対策土受入開始後、地下水測定点⑥を追加しました。
※定量下限値未満の計測値は定量下限値（鉛・砒素：0.001mg/L）として記載しています。
※地下水測定点②④は、盛土予定範囲の中間に位置していましたが、盛土の進ちょくに伴って支障したため、測定を終了しました。
※新たに鉛を含む対策土を受入れするため、受入前のR6.2より鉛の水質分析を開始したところ、基準値超過が確認され、
　モニタリングを一時的（R6.3～6）に強化しておりました。R6.5以降、全地点で鉛の水質分析結果は基準値以下となっています。

（考察）
・ 鉛を含む対策土の搬入はしていないことから、対策土に由来するものではないと考えております。

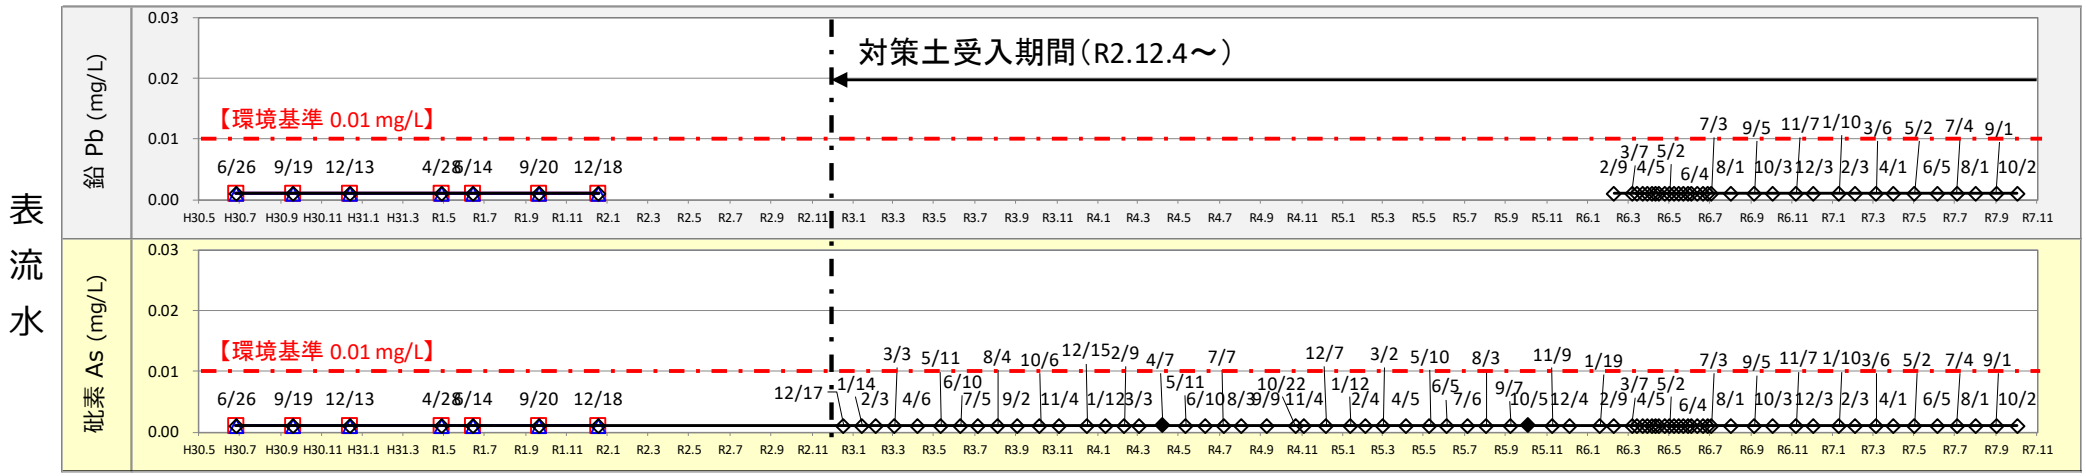
発生土受入地における鉛・砒素の濃度の推移

※定量下限値未満の計測値は定量下限値（鉛・砒素：0.001mg/L）として記載しています。
※新たに鉛を含む対策土を受入れするため、受入前のR6.2より鉛の水質分析を開始しました。現在まで鉛の水質分析結果は基準値以下となっています。
