対策土受入地のモニタリング結果　＜黒松内町豊幌・大成地区B＞

○ モニタリング結果（地下水）

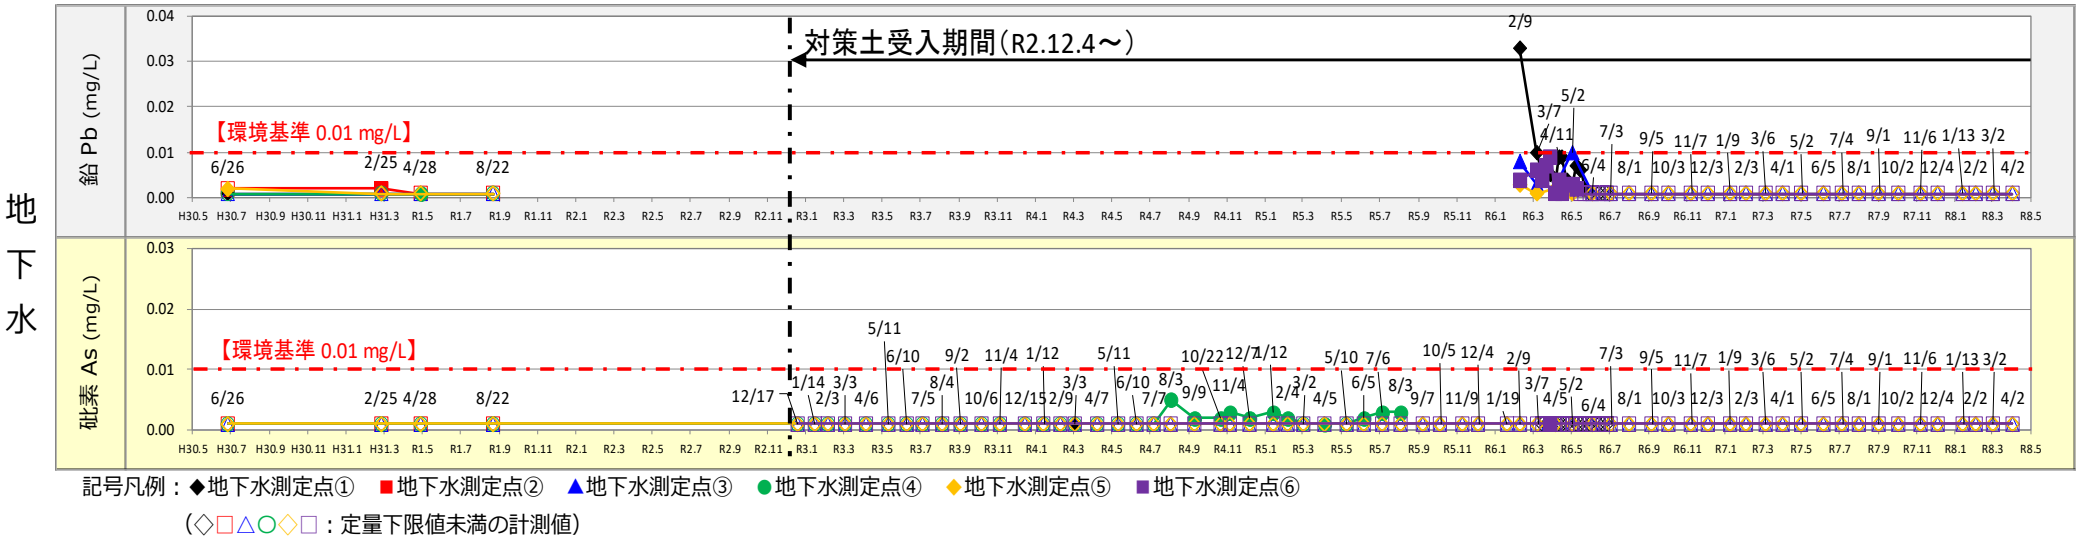
発生土受入地における鉛・砒素の濃度の推移

※対策土受入開始後、地下水測定点⑥を追加しました。
※定量下限値未満の計測値は定量下限値（鉛・砒素：0.001mg/L）として記載しています。
※地下水測定点②④は、盛土予定範囲の中間に位置していましたが、盛土の進ちょくに伴って支障したため、測定を終了しました。
※新たに鉛を含む対策土を受入れするため、受入前のR6.2より鉛の水質分析を開始したところ、基準値超過が確認され、
　モニタリングを一時的（R6.3～6）に強化しておりました。R6.5以降、全地点で鉛の水質分析結果は基準値以下となっています。

（考察）
・ 鉛を含む対策土の搬入はしていないことから、対策土に由来するものではないと考えております。

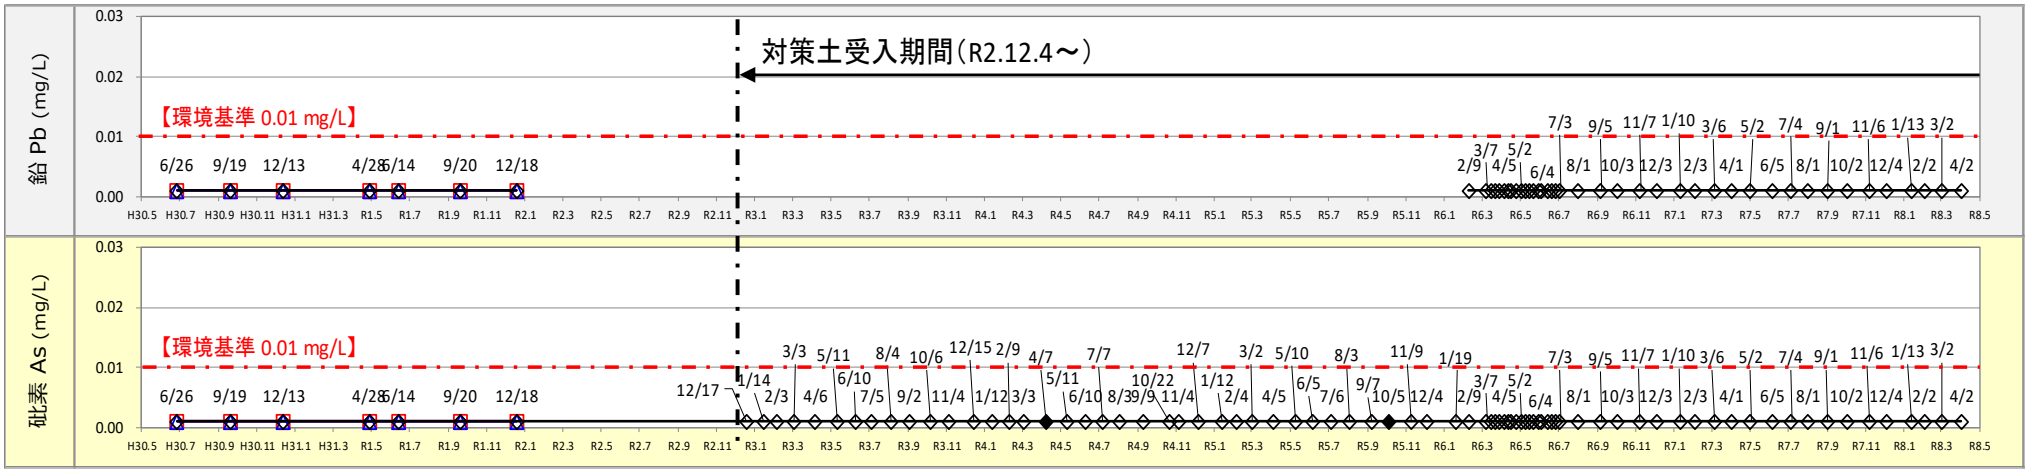
表流水

※新たに鉛を含む対策土を受入れするため、受入前のR6.2より鉛の水質分析を開始しました。現在まで鉛の水質分析結果は基準値以下となっています。
