青函トンネルの維持管理における取り組み

北海道新幹線建設局
工事調整部維持管理課 中野 定政

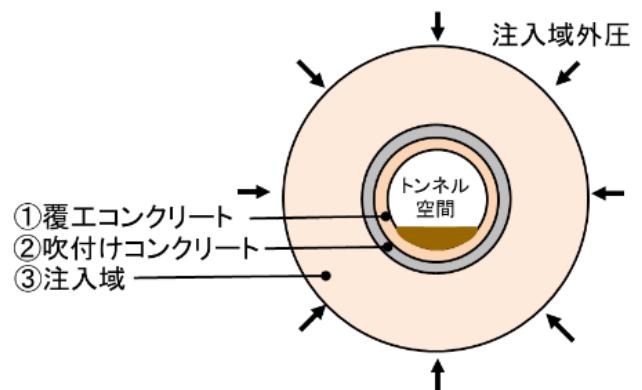
図-4 青函トンネル構造模式図

青函トンネル海底部は掘削時に止水注入を実施しており多大な外圧については注入域も含めて受け持つ設計となっている（図-4）。注入域の健全性評価のため湧水量・湧水圧測定、湧水水質分析、注入域性状試験などを実施している。湧水量測定は海底区間の全域に渡って実施しており、湧水量は近隣での大規模地震発生時には

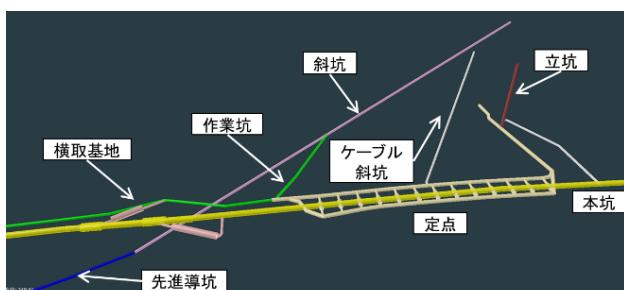
図-11 吉岡定点付近の3次元モデル

トンネルを3次元的に示し全容を把握しやすくした(図-11)。各キロ程や要所ごとに属性情報として各情報を整理し、モデルをクリックすることにより情報を閲覧可能とする取り組みを進めている。新規業務従事者や対外説明時に活用し理解を深めることができると考えている。
