開業前の機能確認が1冬期に制限された消雪設備の検証

—北陸新幹線(金沢・敦賀間)—

鉄道技術センター
設備部機械課 雪害対策グループ 平岡 瑞基

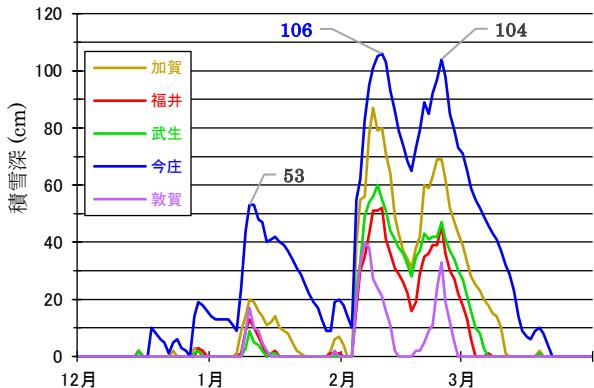
図-3 令和6年度冬期の沿線5地区積雪状況

令和6年12月～令和7年3月における消雪基地の沿線5地区の積雪深を図-3に、日最大降雪量を表-2に示す。

最大降雪日は各地区とも2月4日で、その日の降雪量は設計条件としている30年再現確率値以下であることも確認できた。

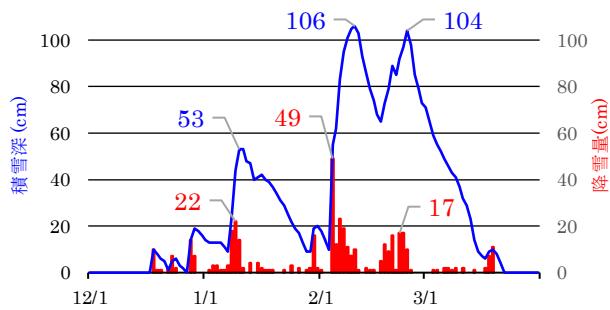
図-4 令和6年度冬期 今庄の積雪深と降雪量

また、沿線5地区における積雪状況の比較を行った結果、図-4に示すとおり福井県の今庄地区で令和6年度冬期の積雪深が令和7年2月

4日に最大106cmを記録したことから、その日の降雪量を確認すると49cmを記録していた。
