中央新幹線、中央アルプストンネル（山口）非常口トンネル の地上部土砂崩落の推定原因と対策について

平成31年4月8日発生の表題の件について、地質調査等を実施し推定原因と復旧計画や今後の対策等を取りまとめました。概要については下記のとおりです。

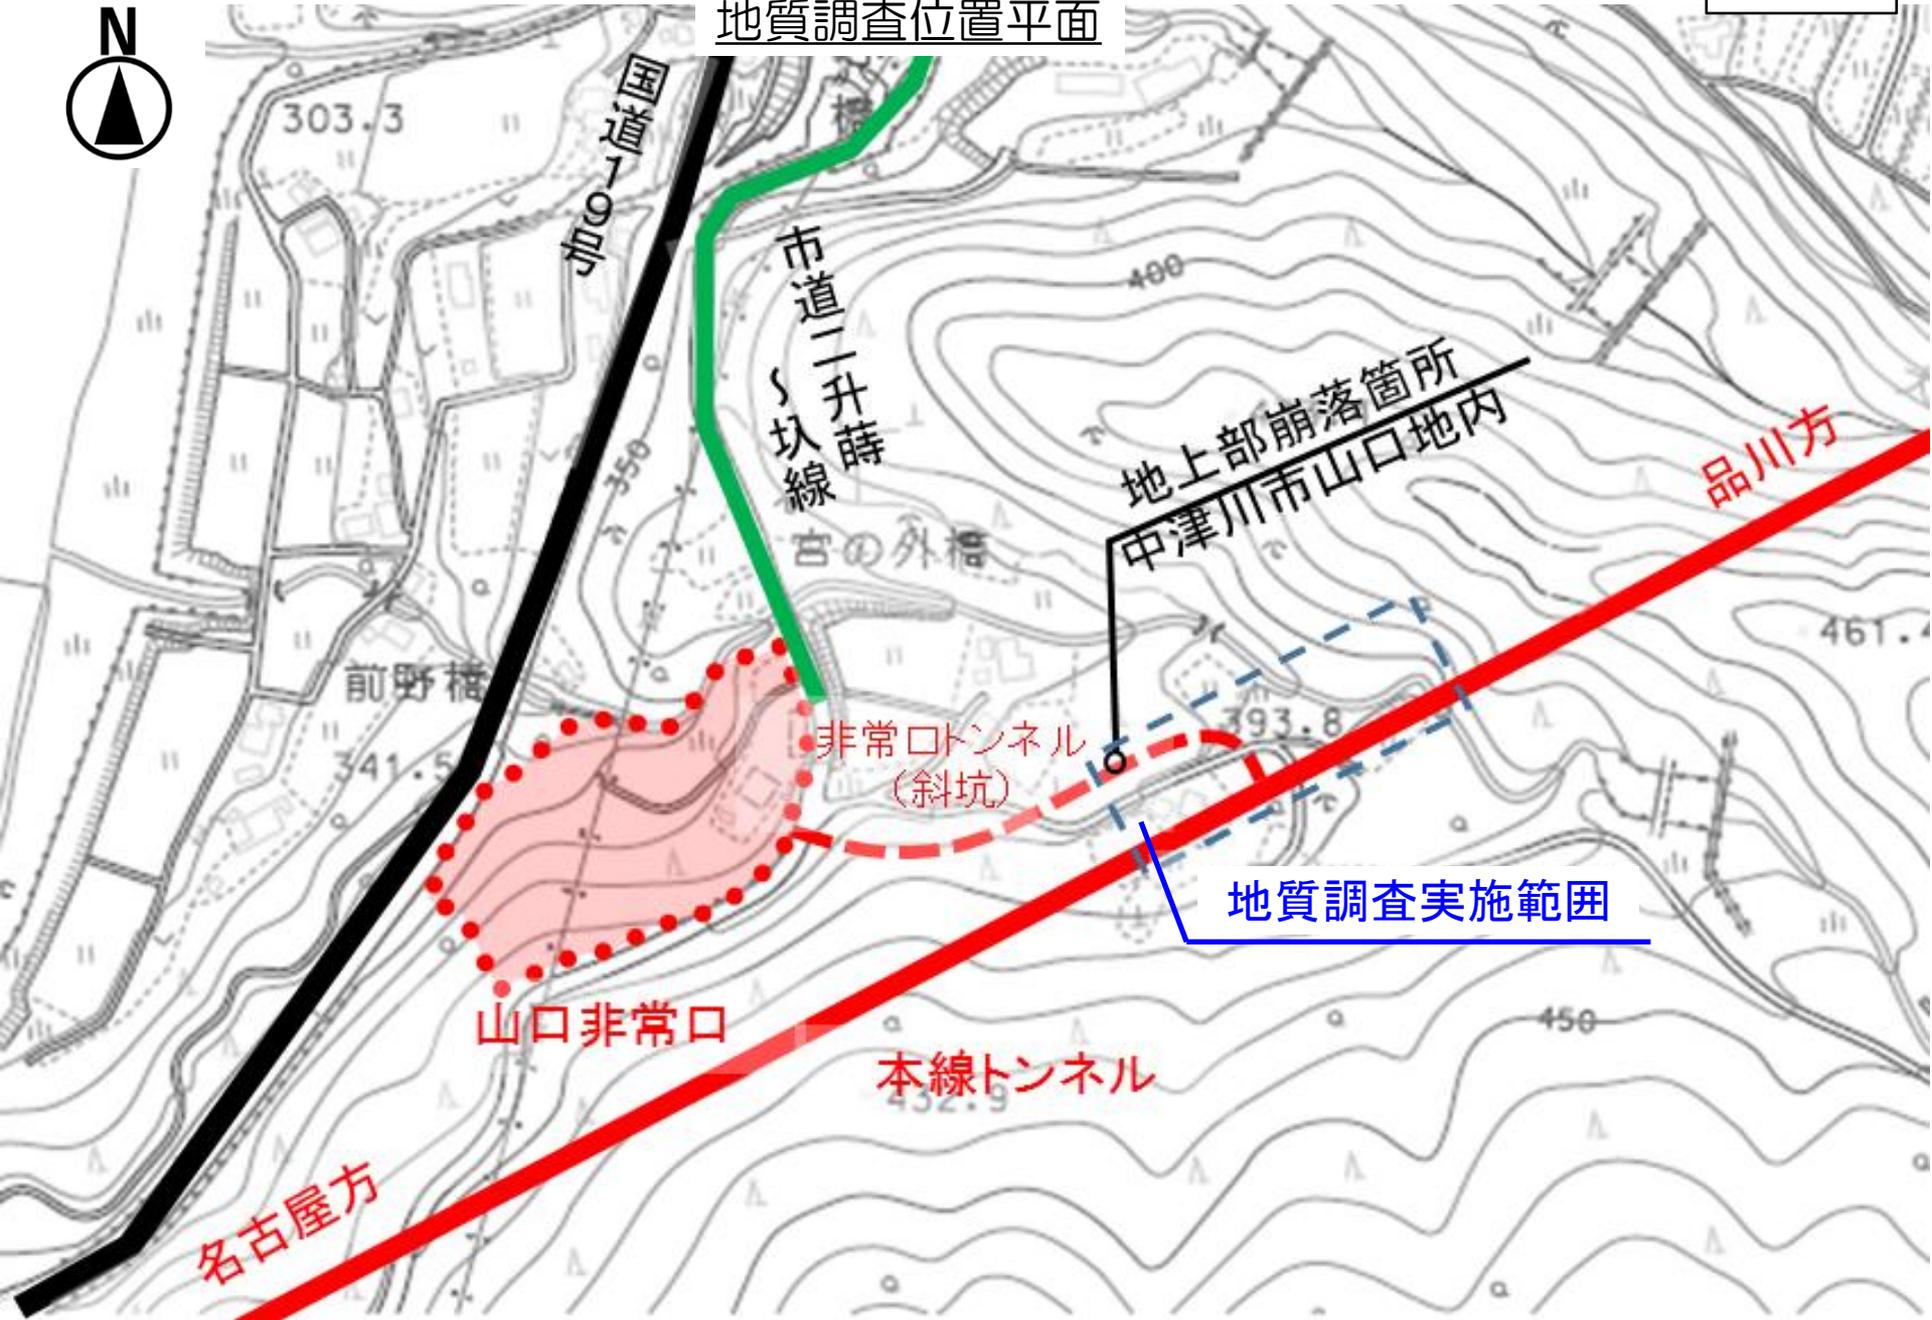
地質調査位置平面

中央アルプストンネル（山口）非常口トンネルの土砂崩落部周辺について、原因究明のため地質調査を実施。

- ・トンネル左下部周辺は、風化花崗岩に強風化花崗岩が介在した地質であった。
【※風化花崗岩：風化が進んで褐色を帯びているが、岩としての強度があり、概ね元の構造形状を残している状態の花崗岩
※強風化花崗岩：褐色に変色し、手で触るとポロポロと崩れる程度に脆くなり、一部は粘土化するまで風化が進んだ状態の花崗岩】
- ・崩落部周辺はトンネル直上に風化花崗岩及び強風化花崗岩が6～8m程度まで分布し、更にその上部は土石流堆積物が10～12m程度堆積していた。

地上部崩落箇所
中津川市山口地内

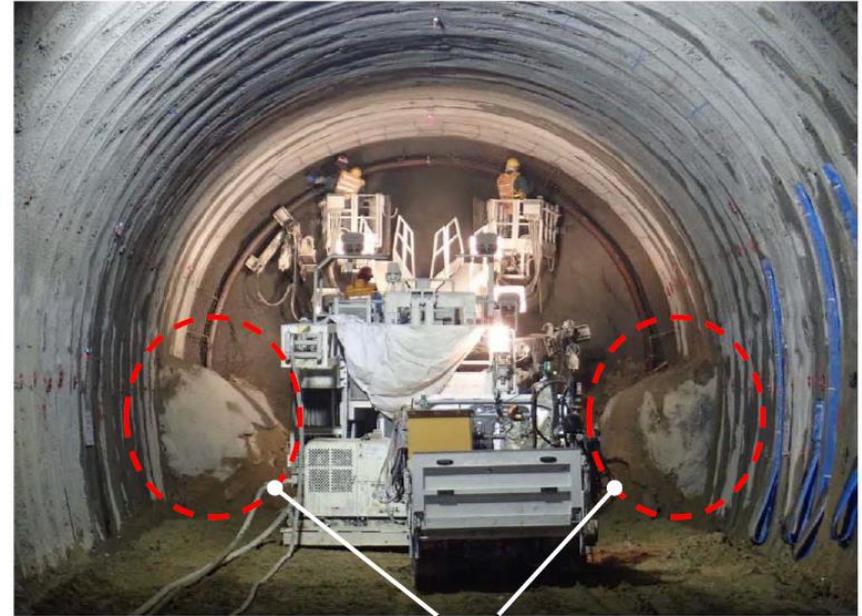
現状の施工状況
※土砂崩落箇所とは別の場所

トンネル下部の地山の掘削前状況

復旧完了後の掘削にあたっては、地山状況を掘削面ごとに適切に評価(必要により、地質専門家の判断を求める)するとともに、不安定な地山の場合は下記の対策を実施する。
