対策土受入地のモニタリング結果 <北斗市村山地区>

地下水測定点③における基準超過(R3.5)の原因

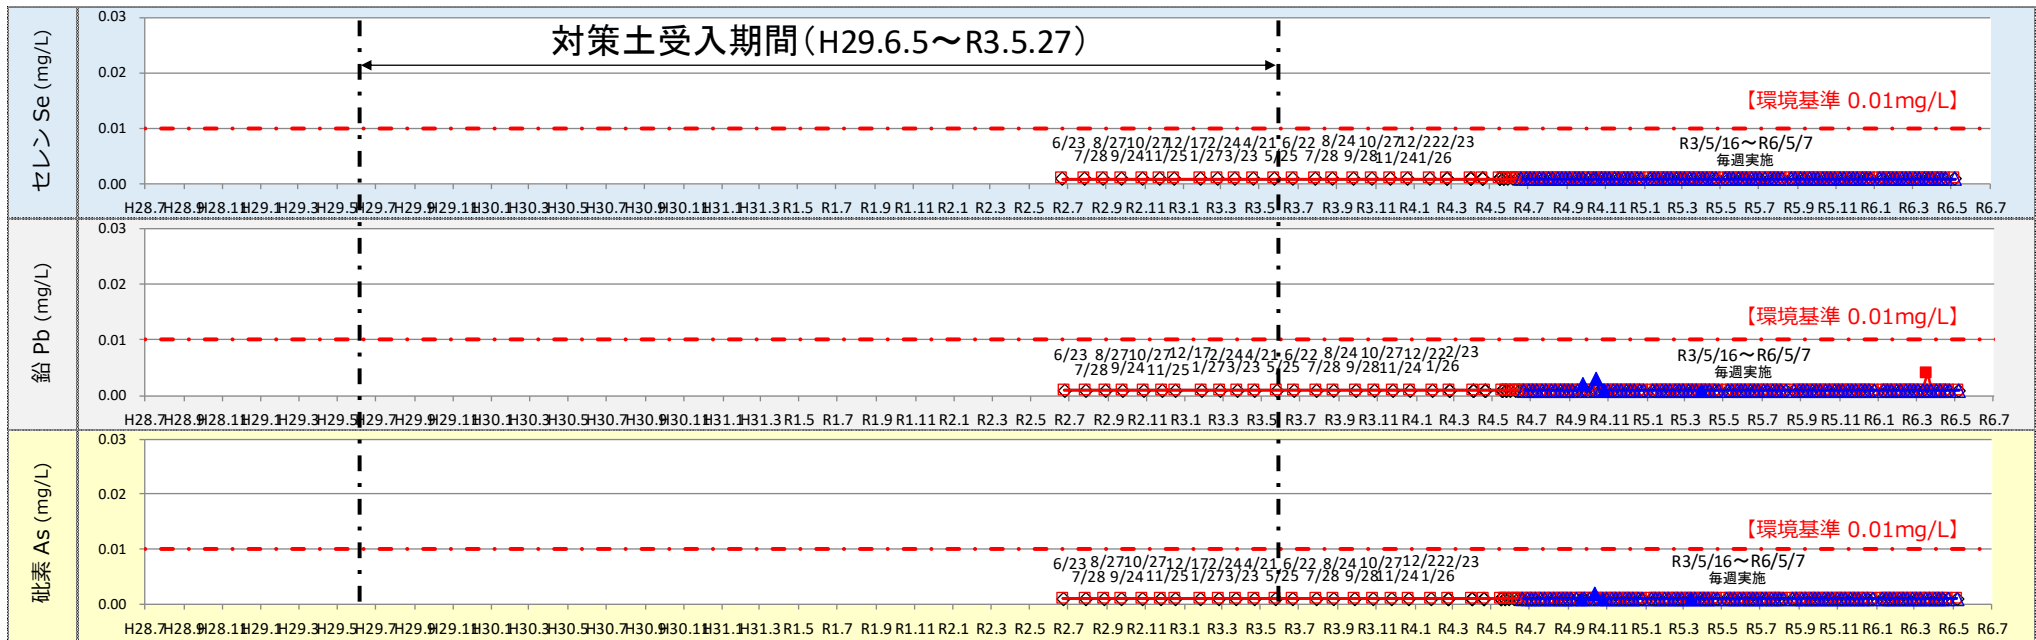
○ モニタリング結果(河川水)

発生土受入地におけるセレン・鉛・砒素の濃度の推移

記号凡例：◆ 河川水測定点(上流)① ■ 河川水測定点(下流)② ▲ 河川水測定点(下流)③
(◇ □ △ : 定量下限値未滿の計測値)

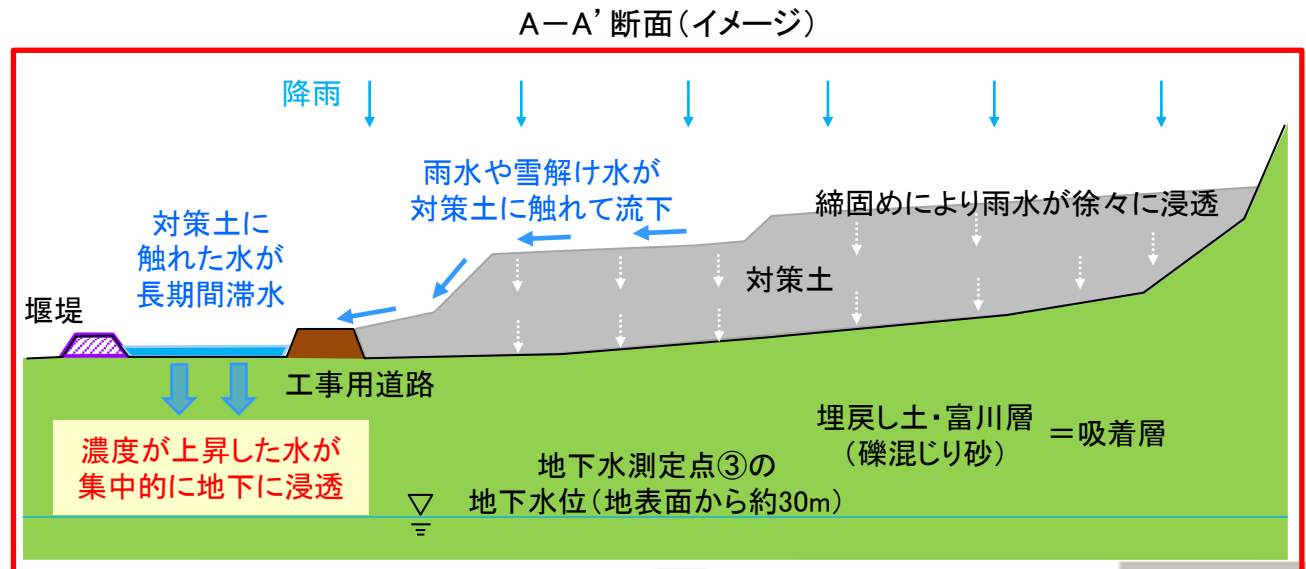
- 工事施工中、土砂や濁水等が盛土範囲外に流出することを防ぐため、盛土範囲の下流側に堰堤を設置していた。
- 対策土に触れた水が堰堤付近の窪地でR2.11頃から滞水した。
- 蒸発等により濃度が上昇した水が集中的に地下に浸透したことで、地下水中のセレン濃度が高くなった。
- 上記の原因により、地下水測定点③のセレン濃度が地下水環境基準を超過した。

●滞水の分析結果 (R3.6.8採水)

区分	セレン	地下水環境基準
濃度 (mg/L)	0.029	0.01

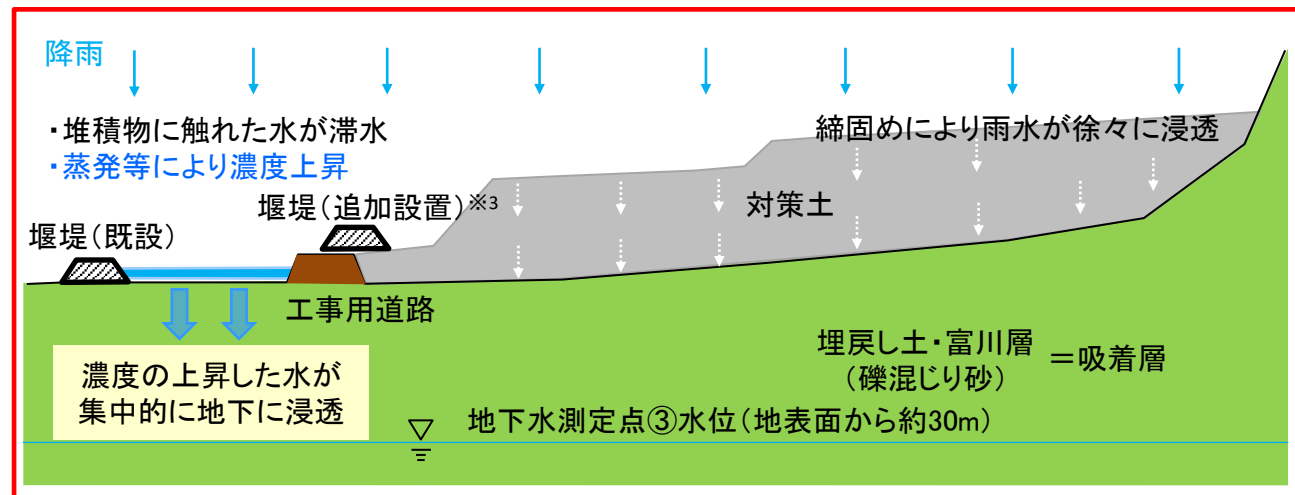
A-A' 断面(イメージ)

地下水測定点③における基準超過(R3.9)の原因

- 堰堤(既設)※1付近の窪地(右図の滞水箇所)に雨水が滞水した。窪地の堆積物※2から滞水へセレンが溶け出した。
- 蒸発等により滞水のセレンが濃縮されて濃度が上昇した。この滞水が集中的に地下に浸透したことで、地下水中のセレン濃度が高くなった。
- 上記の原因により、地下水測定点③のセレン濃度が地下水環境基準を超過した。

- ※1 工事施工中、土砂や濁水等が盛土範囲外に流出することを防ぐため設置
- ※2 R3年5月に地下水測定点③で基準値超過が起きた時まで、対策土に触れた雨水とともに流れ込んだものと推定される土砂。
- ※3 R3年6月に対策土に触れた雨水が滞水箇所に流入しないように設置したもの

●滞水の除去

- 6/29～7/9、9/18～10/7に滞水の汲み上げ実施。
