対策土受入地のモニタリング結果 <北斗市村山地区>

対策土受入地のモニタリング結果 < 北斗市村山地区 >

地下水測定点③における基準超過 (R3.5) の原因

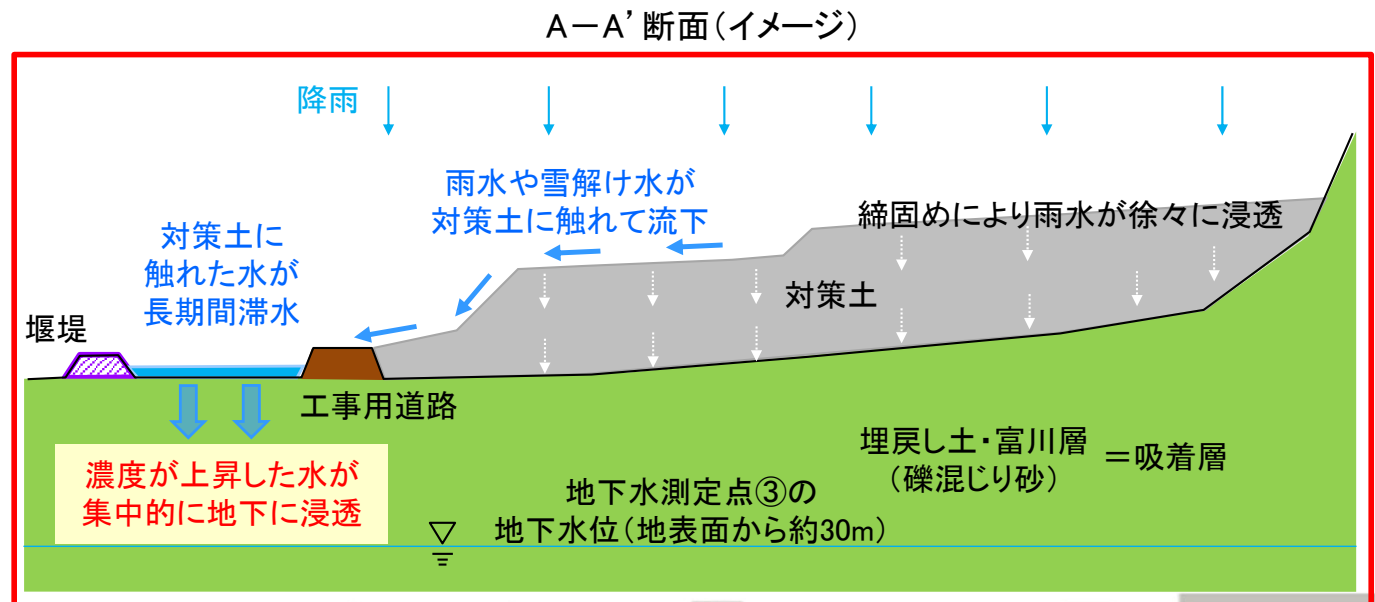
- 工事施工中、土砂や濁水等が盛土範囲外に流出することを防ぐため、盛土範囲の下流側に堰堤を設置していた。
- 対策土に触れた水が堰堤付近の窪地でR2.11頃から滞水した。
- 蒸発等により濃度が上昇した水が集中的に地下に浸透したことで、地下水中のセレン濃度が高くなった。
- 上記の原因により、地下水測定点③のセレン濃度が地下水環境基準を超過した。

● 滞水の分析結果 (R3.6.8採水)

区分	セレン	地下水環境基準
濃度 (mg/L)	0.029	0.01
