# 対策土受入地のモニタリング結果 <北斗市村山地区>

# 地下水測定点③における基準超過(R3.9)の原因

# 地下水測定点の追加設置と基準超過(R4.4以降)の原因の推定

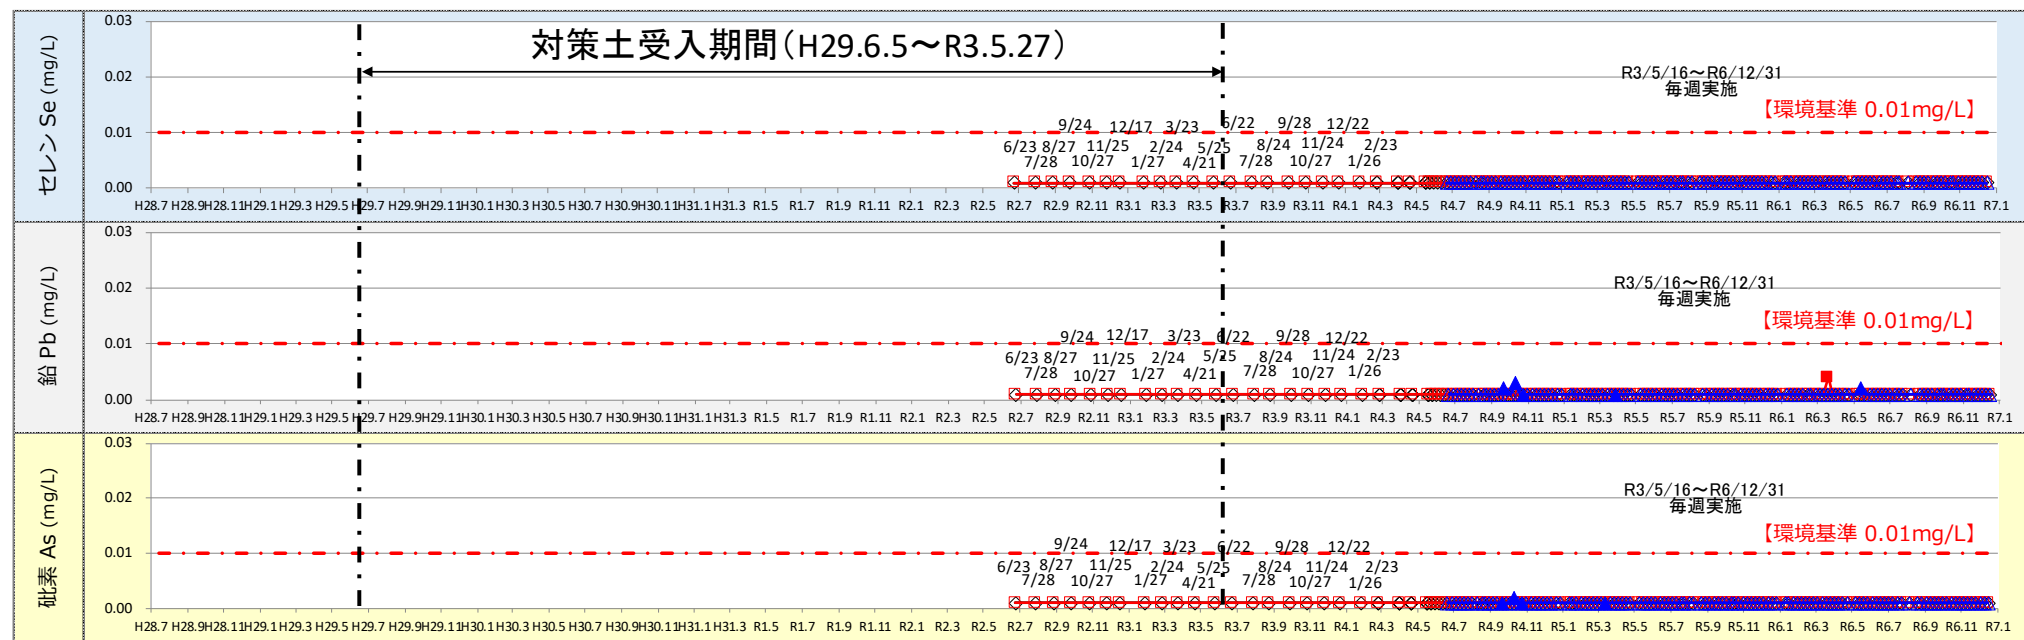
## ○ モニタリング結果(河川水)

### 発生土受入地におけるセレン・鉛・砒素の濃度の推移

※定量下限値未満の計測値は定量下限値(0.001mg/L)として記載しています。
