# 対策土受入地のモニタリング結果 <北斗市村山地区>

# 地下水測定点③における基準超過(R3.9)の原因

# 地下水測定点の追加設置と基準超過(R4.4以降)の原因の推定

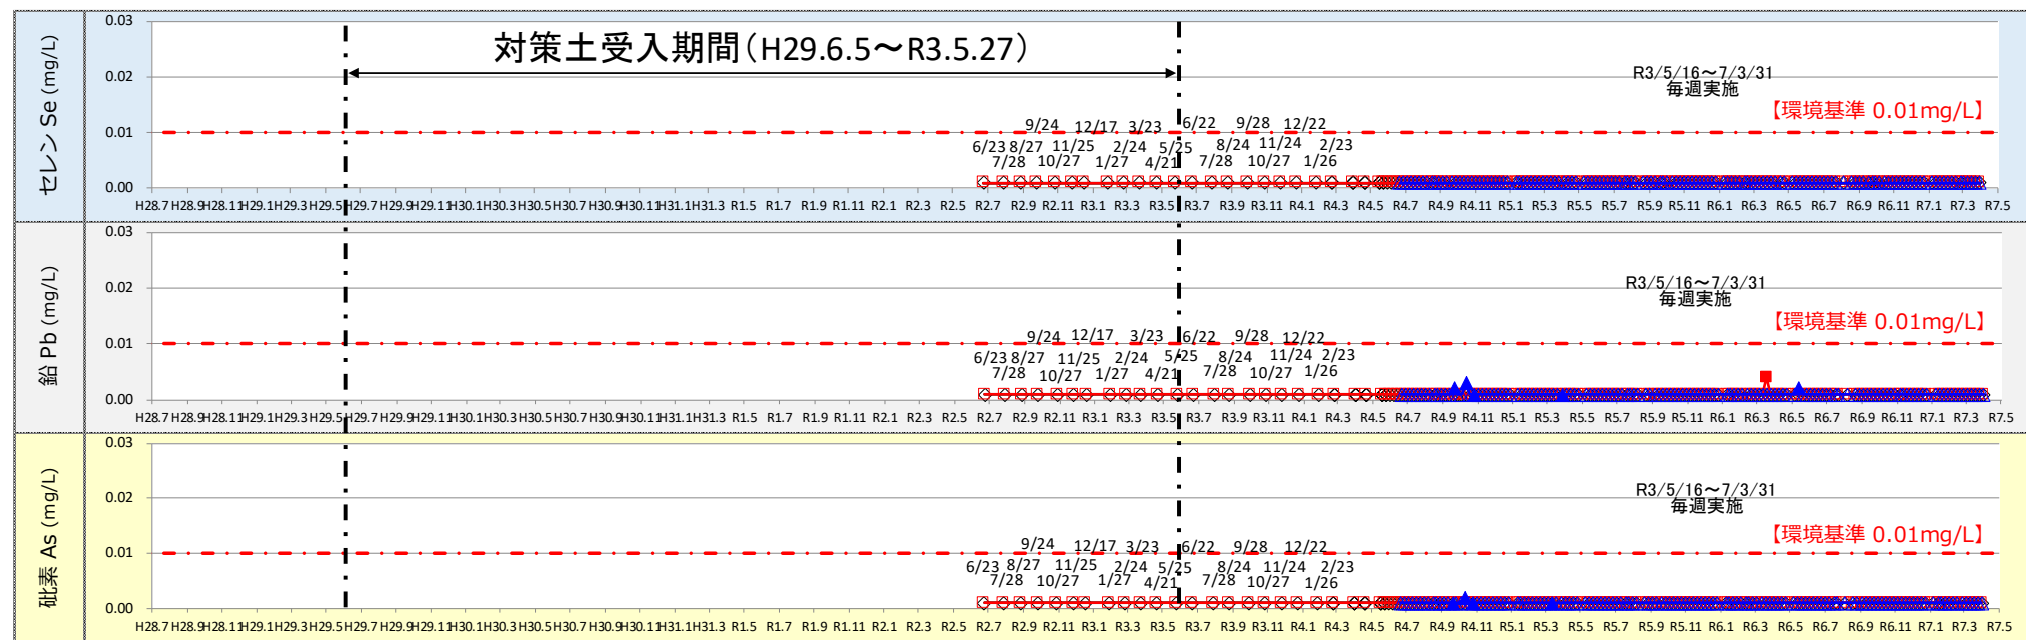
## ○ モニタリング結果(河川水)

### 発生土受入地におけるセレン・鉛・砒素の濃度の推移

※定量下限値未満の計測値は定量下限値(0.001mg/L)として記載しています。

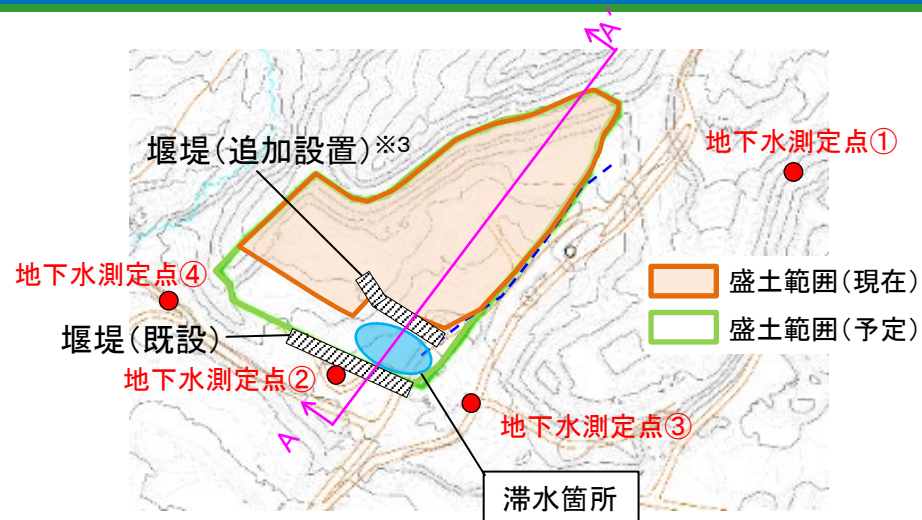
A-A' 断面(イメージ)

- 堰堤(既設)※<sup>1</sup>付近の窪地(右図の滞水箇所)に雨水が滞水した。窪地の堆積物※<sup>2</sup>から滞水へセレンが溶け出した。
- 蒸発等により滞水のセレンが濃縮されて濃度が上昇した。この滞水が集中的に地下に浸透したことで、地下水中のセレン濃度が高くなった。
- 上記の原因により、地下水測定点③のセレン濃度が地下水環境基準を超過した。

- ※<sup>1</sup> 工事施工中、土砂や濁水等が盛土範囲外に流出することを防ぐため設置
- ※<sup>2</sup> R3年5月に地下水測定点③で基準値超過が起きた時まで、対策土に触れた雨水とともに流れ込んだものと推定される土砂。
- ※<sup>3</sup> R3年6月に対策土に触れた雨水が滞水箇所に流入しないように設置したもの
