対策土受入地のモニタリング結果 <北斗市村山地区>

対策土受入地のモニタリング結果 < 北斗市村山地区 >

○ モニタリング結果(表流水)

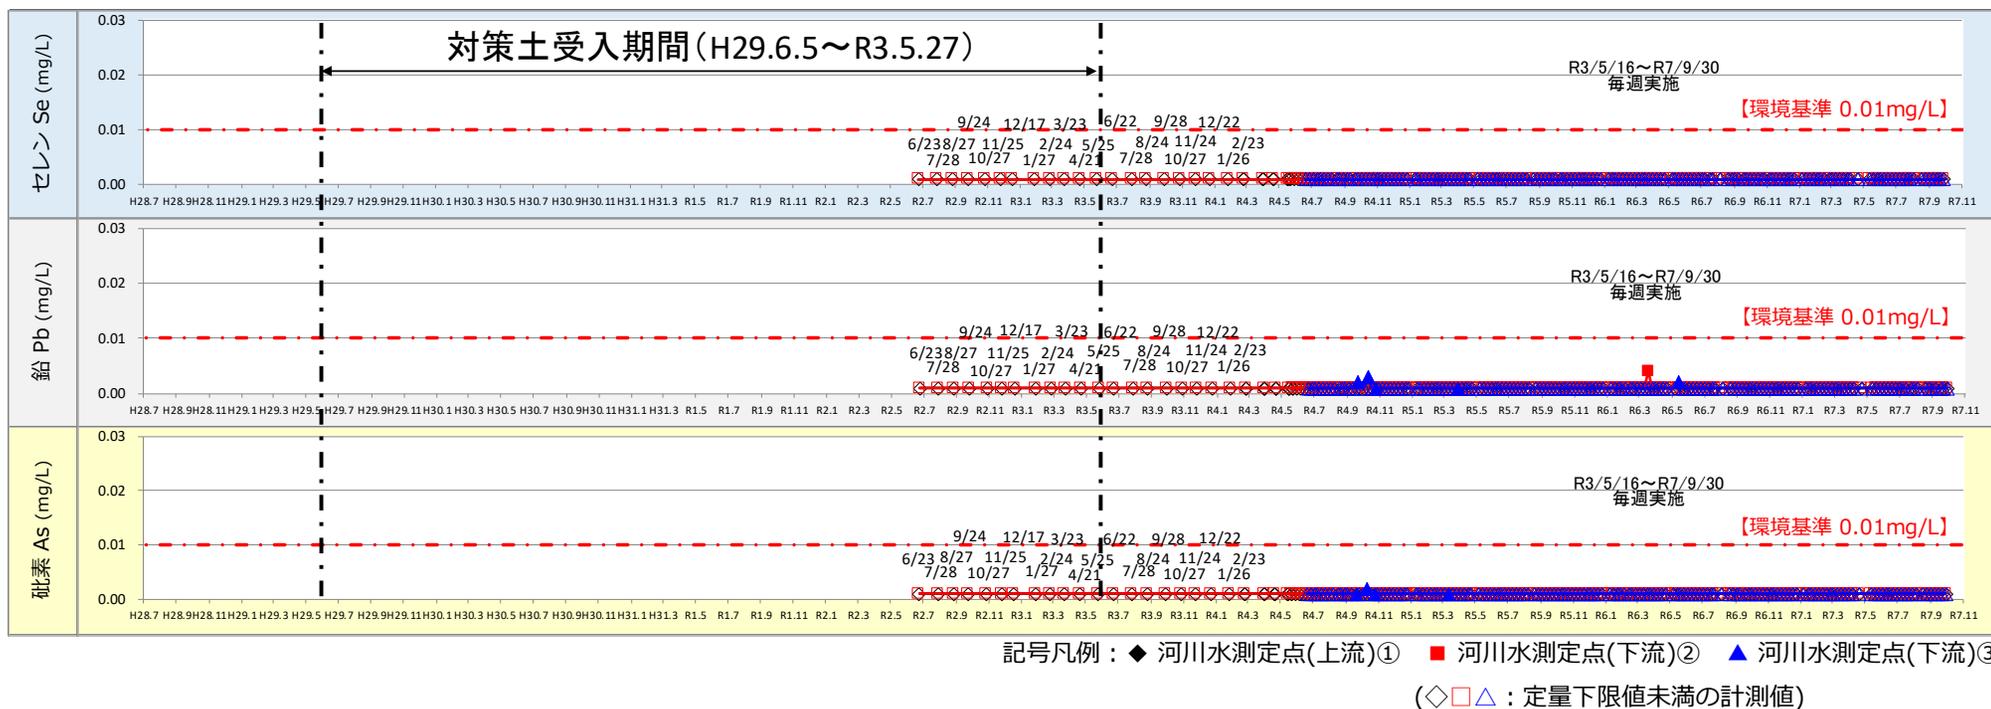
○ モニタリング結果(河川水)

発生土受入地におけるセレン・鉛・砒素の濃度の推移

※定量下限値未満の計測値は定量下限値(0.001mg/L)として記載しています。

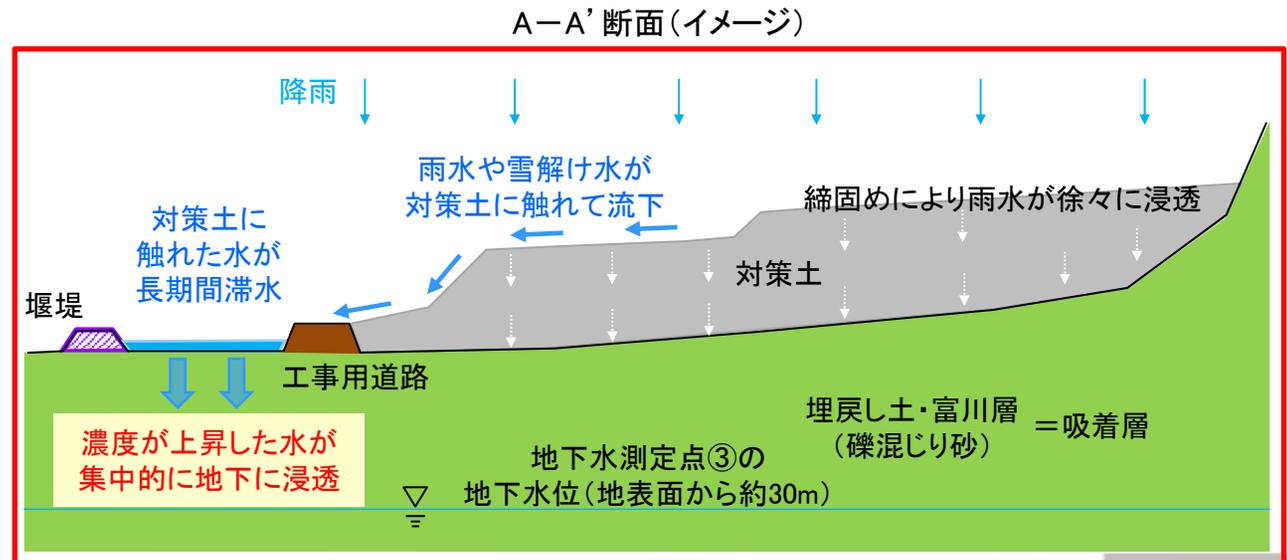
地下水測定点③における基準超過(R3.9)の原因

- 堰堤(既設)※¹付近の窪地(右図の滞水箇所)に雨水が滞水した。窪地の堆積物※²から滞水へセレンが溶け出した。
- 蒸発等により滞水のセレンが濃縮されて濃度が上昇した。この滞水が集中的に地下に浸透したことで、地下水中のセレン濃度が高くなった。
- 上記の原因により、地下水測定点③のセレン濃度が地下水環境基準を超過した。

- ※¹ 工事施工中、土砂や濁水等が盛土範囲外に流出することを防ぐため設置
- ※² R3年5月に地下水測定点③で基準値超過が起きた時まで、対策土に触れた雨水とともに流れ込んだものと推定される土砂。
- ※³ R3年6月に対策土に触れた雨水が滞水箇所に流入しないように設置したもの
