対策土受入地のモニタリング結果 <北斗市村山地区>

○ モニタリング結果(地下水)

発生土受入地におけるセレン・鉛・砒素の濃度の推移

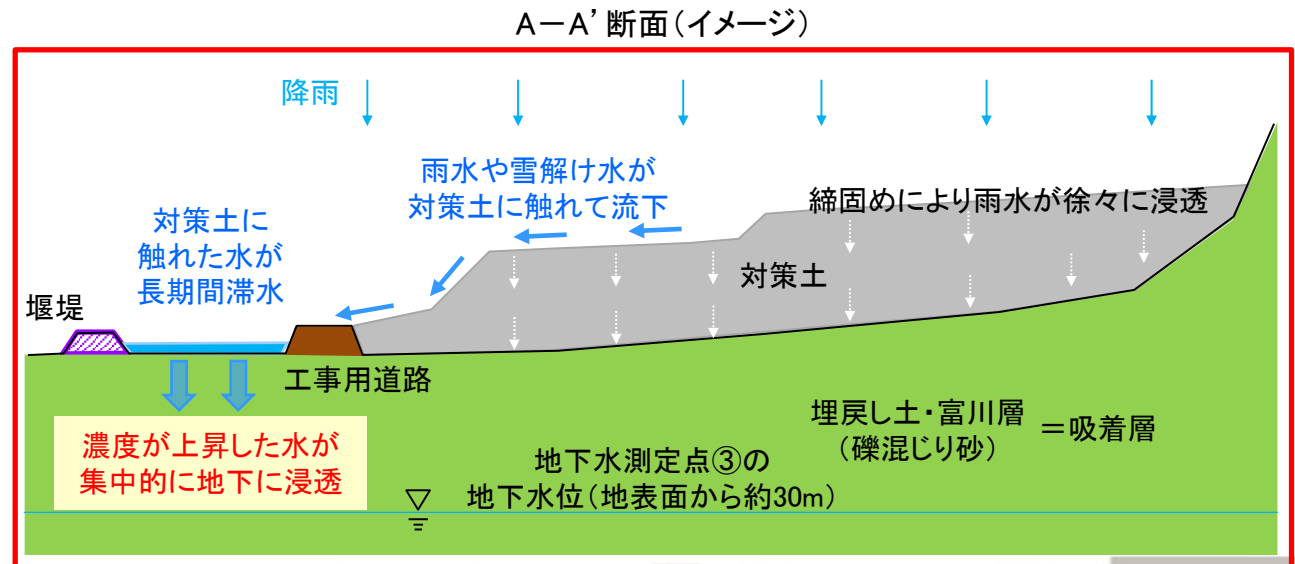
地下水測定点③における基準超過(R3.9)の原因

- 堰堤(既設)※¹付近の窪地(右図の滞水箇所)に雨水が滞水した。窪地の堆積物※²から滞水へセレンが溶け出した。
- 蒸発等により滞水のセレンが濃縮されて濃度が上昇した。この滞水が集中的に地下に浸透したことで、地下水中のセレン濃度が高くなった。
- 上記の原因により、地下水測定点③のセレン濃度が地下水環境基準を超過した。
