# 対策土受入地のモニタリング結果 <北斗市村山地区>

## 発生土受入地におけるセレン・鉛・砒素の濃度の推移

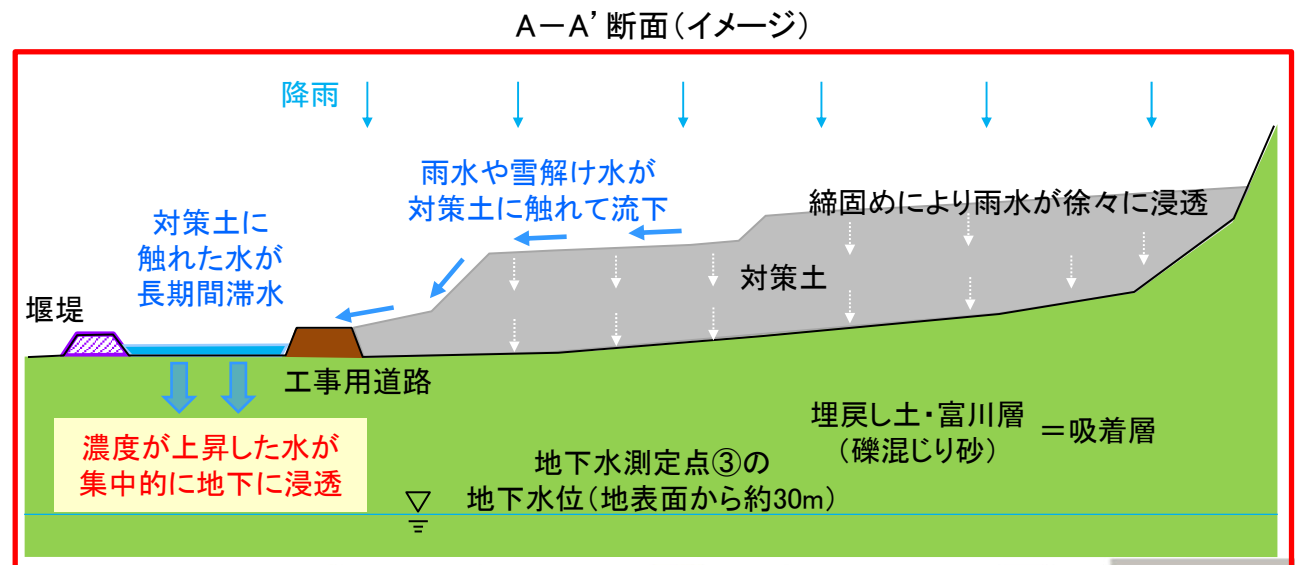
## 地下水測定点③における基準超過(R3.5)の原因

- 工事施工中、土砂や濁水等が盛土範囲外に流出することを防ぐため、盛土範囲の下流側に堰堤を設置していた。
- 対策土に触れた水が堰堤付近の窪地でR2.11頃から滞水した。
- 蒸発等により濃度が上昇した水が集中的に地下に浸透したことで、地下水中のセレン濃度が高くなった。
- 上記の原因により、地下水測定点③のセレン濃度が地下水環境基準を超過した。

### ●滞水の分析結果 (R3.6.8採水)

| 区分 | セレン | 地下水環境基準 |
| 濃度 (mg/L) | 0.029 | 0.01 |

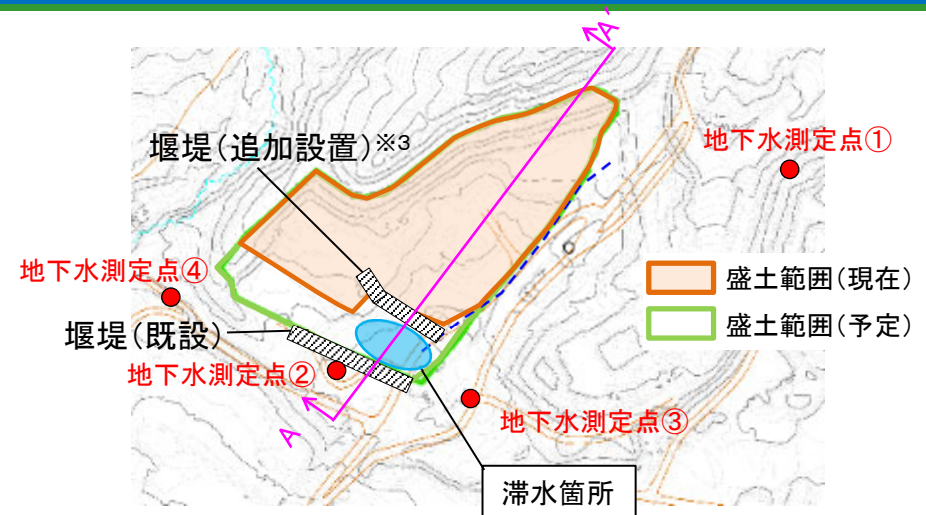
- 堰堤(既設)※<sup>1</sup>付近の窪地(右図の滞水箇所)に雨水が滞水した。窪地の堆積物※<sup>2</sup>から滞水へセレンが溶け出した。
- 蒸発等により滞水のセレンが濃縮されて濃度が上昇した。この滞水が集中的に地下に浸透したことで、地下水中のセレン濃度が高くなった。
- 上記の原因により、地下水測定点③のセレン濃度が地下水環境基準を超過した。

堰堤(既設)付近の滞水箇所底部の状況  
(R3.9.28 滞水撤去後に撮影)

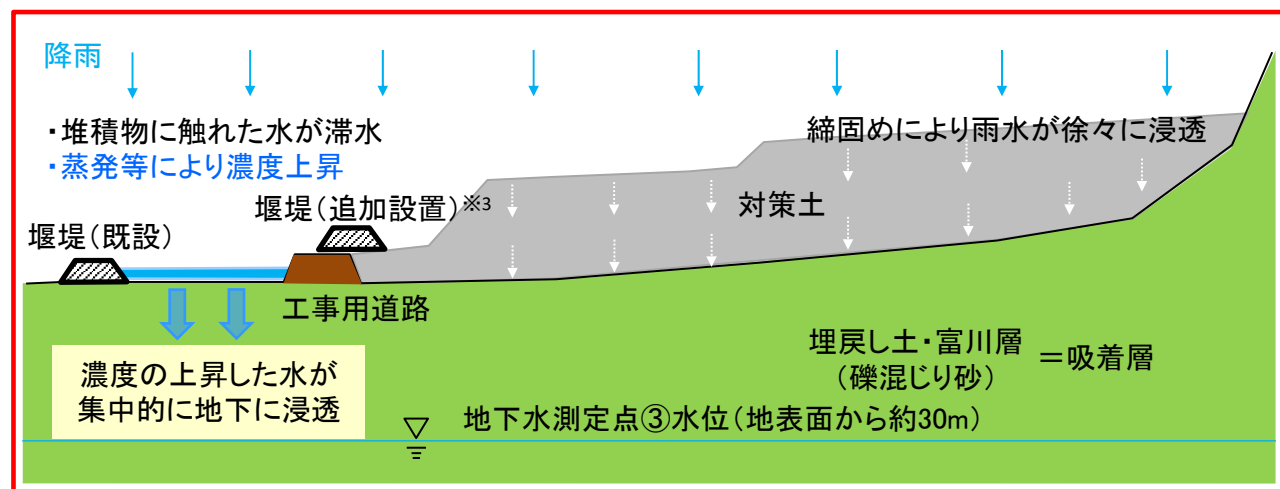
A-A' 断面(イメージ)

- ※<sup>1</sup> 工事中、土砂や濁水等が盛土範囲外に流出することを防ぐため設置
- ※<sup>2</sup> R3年5月に地下水測定点③で基準値超過が起きた時まで、対策土に触れた雨水とともに流れ込んだものと推定される土砂。
- ※<sup>3</sup> R3年6月に対策土に触れた雨水が滞水箇所に流入しないように設置したもの
