# 対策土受入地のモニタリング結果 <八雲町黒岩地区A>

## ○ モニタリング結果(表流水)

## ○ モニタリング結果(河川水)

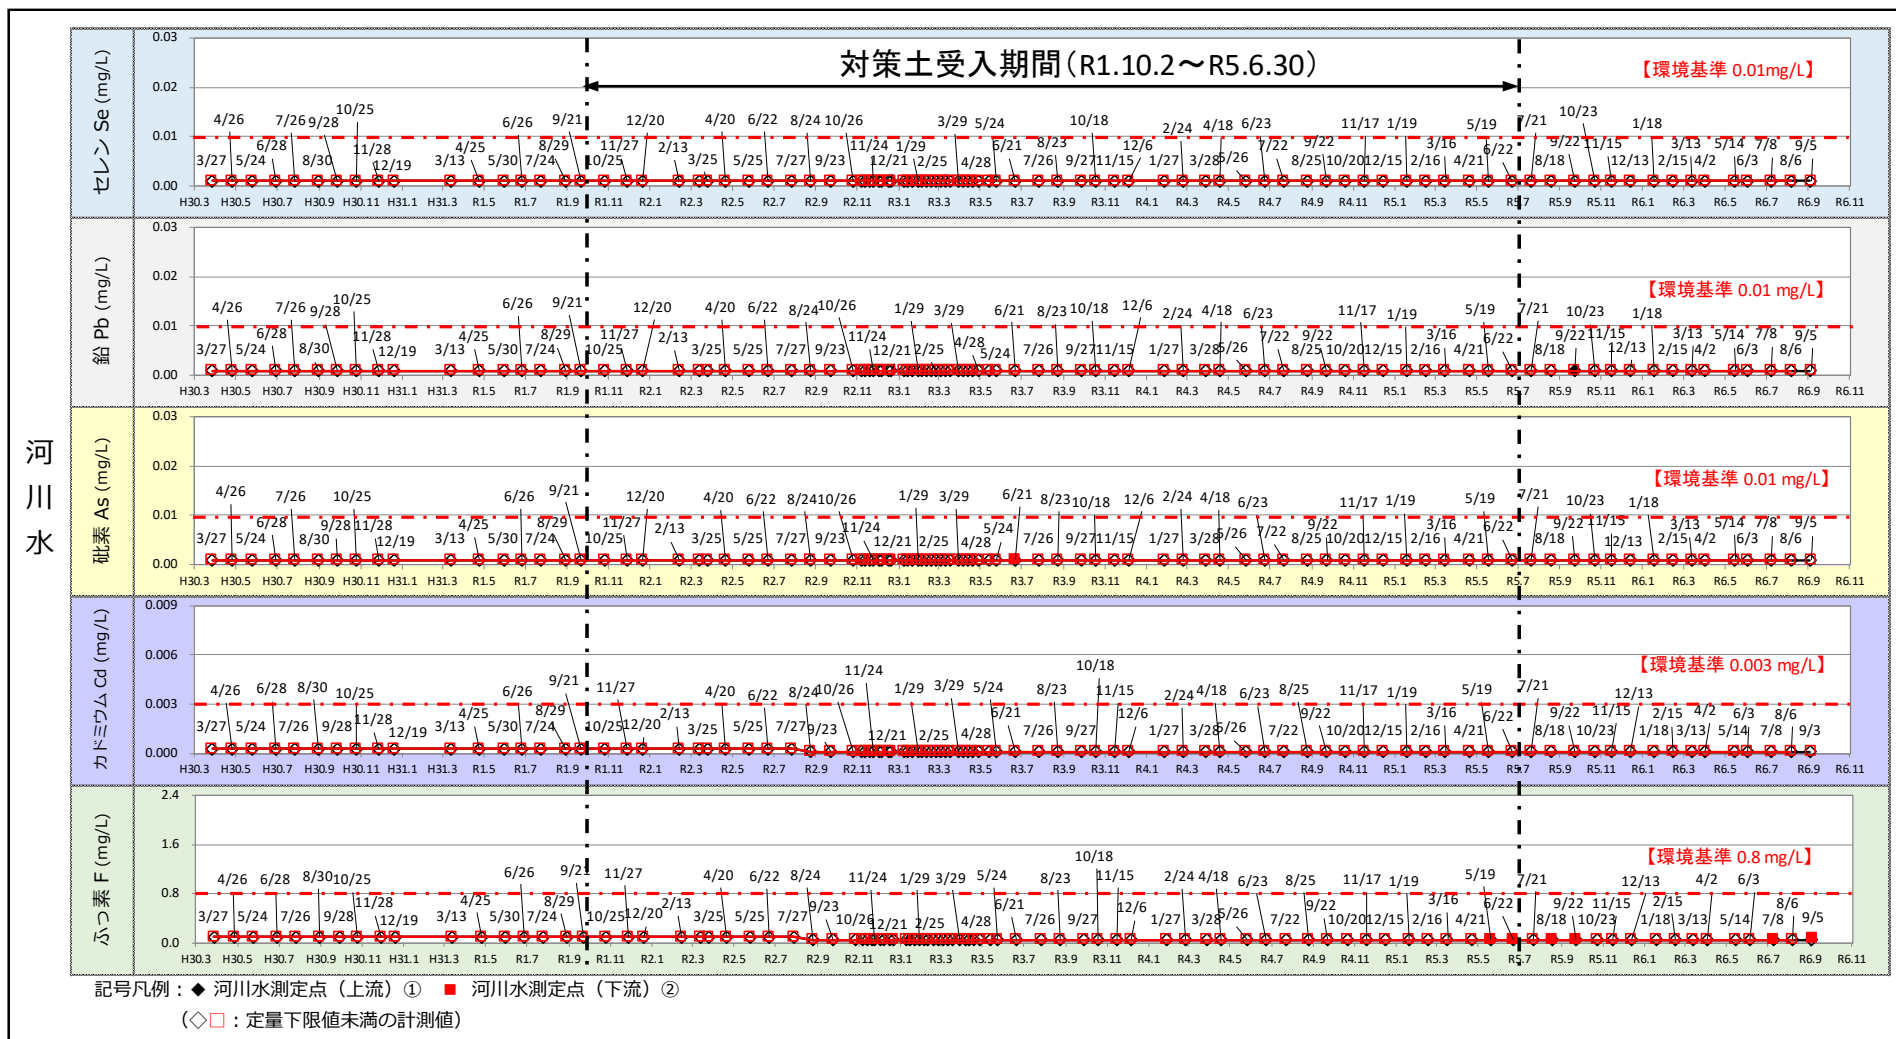
### 発生土受入地におけるセレン・鉛・砒素・カドミウム・ふっ素の濃度の推移

※八雲町黒岩地区では、地下への浸透抑制工法を採用しているため、地下水のモニタリングは実施していません。

※定量下限値未満の計測値は定量下限値(セレン・鉛・砒素: 0.001mg/L、カドミウム: 0.0003mg/L、ふっ素: 0.1mg/L (R2.7以前)、0.05mg/L (R2.8以降))として記載しています。
